Tilaja:
Raaseporin kaupunki
Ystadinkatu 3
PL 58
10611 Raasepori

HAKARINTEEN KOULU SISÄILMATUTKIMUS

1.4.2015

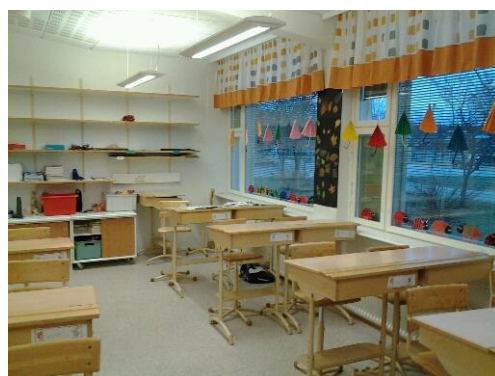
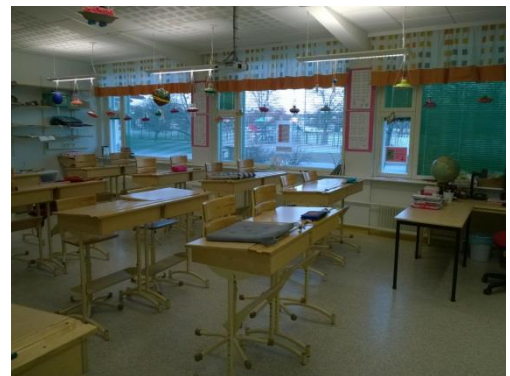
Kuvat 1 ja 2: Luokkatiloissa ei havaittu vaurioita

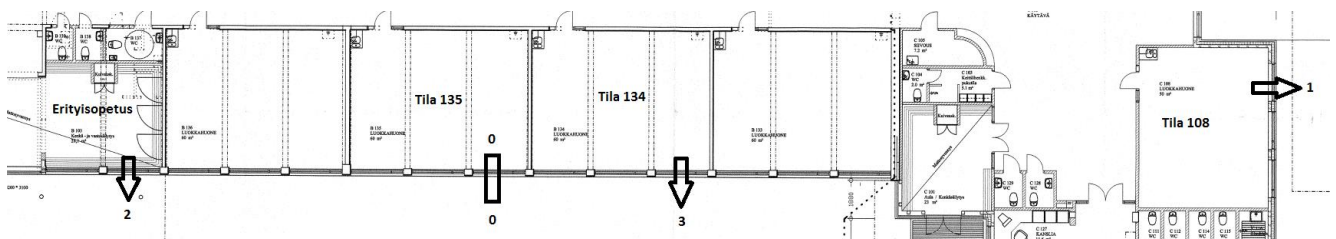
Piirustus 2: Paine-erot ulkoilmaan nähden

Laajennuksen puolella oleva tila 108 oli hieman alipaineinen. Erityisopetusluokka ja tila 134 olivat hieman ylipaineisia, ja tila 135 tasapainossa ulkoilmaan nähden.

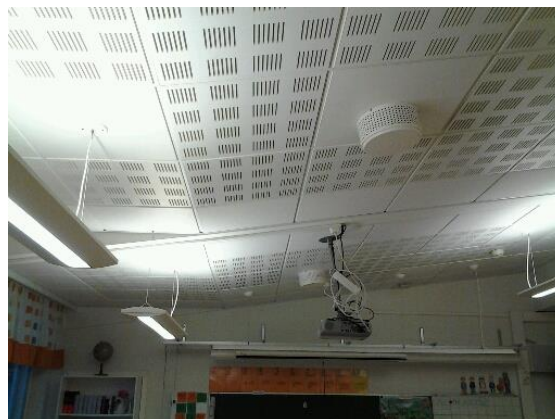
Luokista mitattiin lisäksi alaslaskutilojen paine-erot luokkatilaan nähden. Vanhemman osan tiloissa oli 3 Pa ylipaine alaslaskussa. Uudemman osan luokassa 108 oli 1 Pa ylipaine. Ylipaineen aiheuttajana voi esim. olla vuotavat liitokset tuloilmakanavissa. Alaslaskulevynä on käytetty kipsilevyä, jolla saavutetaan kohtalainen tiiveys. Tämän takia alaslasku on niin ylipaineinen luokkatilaan nähden.

Kuva 3: Alaslaskukatto

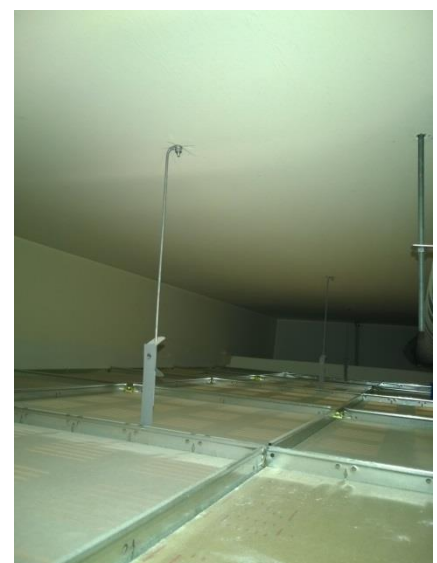
Alaslaskujen mittausta suorittaessa havaittiin tunkea hajua alaslaskussa erityisesti erityisopetusluokassa ja tilassa 135.

Kuva 4: Alaslaskutila

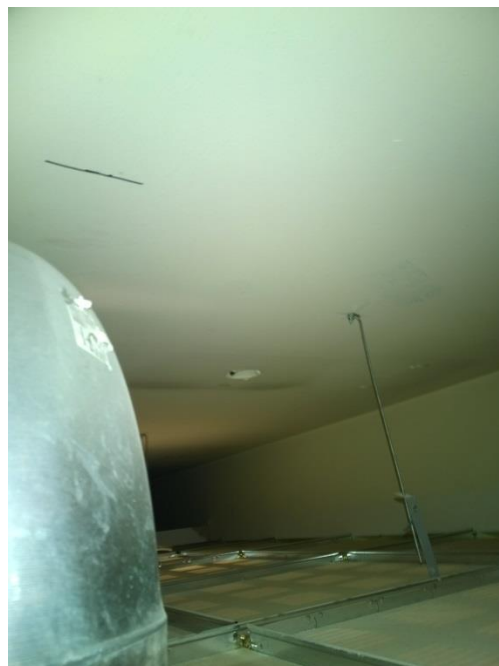
Erityisopetustilassa alaslaskussa ollut tunkkainen haju tuli välittömästi myös luokkatilaan. Alaslaskua avattiin useasta kohdasta ja havaittiin useita mahdollisia reittejä tunkkaiselle ilmalle. Betonikatossa on rasioita ja porareikiä, joista on mahdollista päästä epäpuhdasta ilmaa paine-erojen takia. Lämpöputki menee myös läpi kattorakenteen, nämä kohdat ovat harvoin tiiviitä. Yläpohjasta saattaa päästä epäpuhdasta ilmaa myös halkeamien kautta. Halkeamia ei kuitenkaan havaittu niissä kohdissa, mistä alaslaskua avattiin, mutta muutamissa kohdissa oli puuta jätetty betonin sekaan.

Kuva 5: Betonikatossa kiinnikkeitä ja rasioita

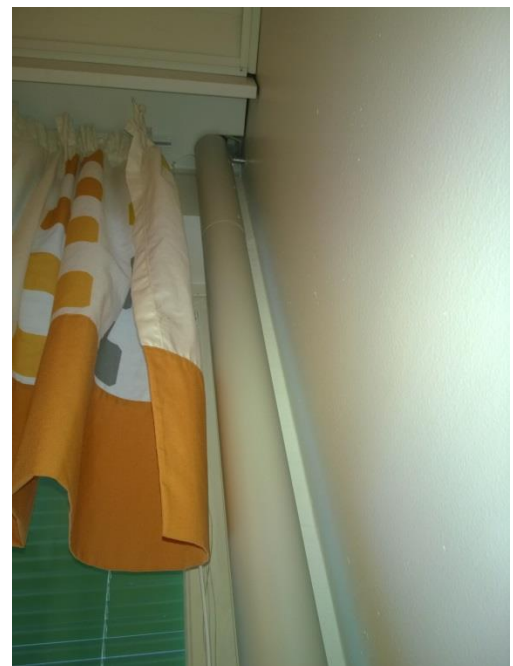
Kuva 6: Lämpöputki menee katon läpi

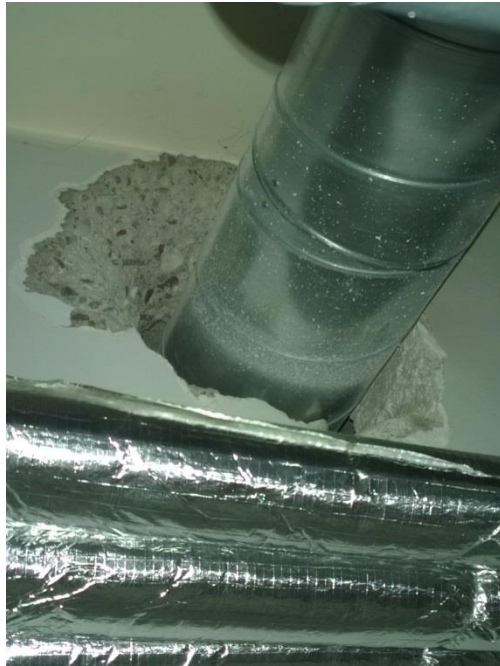
Todennäköisin syy tunkkaiselle ilmalle ovat kuitenkin ilmanvaihtoputkien epätiivit läpiviennit alaslaskutilassa. Näiden läpivientien kautta voi korvausilmaa tulla pitkänkin matkan päästä ilmavirtausten mukana. Avoimia läpivientejä oli sekä käytävän suuntaan, että toisien luokkien alaslaskuihin.

Kuva 7: Läpivienti käytävän suuntaan

- Tilan 108 ikkunalistat käytetään pois ja karmin ja betonielementin väli tiivistetään saumamassalla
- Tilan 108 avoin lattialistan liitos tiivistetään
- Kaikki läpiviennit tiivistetään muissa tutkituissa ja niiden viereisissä luokissa (mielellään koko koulussa) esim. laastilla tai palokatkomassoilla
- Mikäli läpivientien tiivistämisen jälkeen sisäilmassa on ongelmia, poistetaan alaslaskut, kattojen epätiivelyskohdat tiivistetään ja poistetaan puumateriaali betonilaatasta sekä pinnoitetaan katto tiiviillä maalilla, esim. Luja-pinta
- Lievä ylipaine ei haittaa vanhan osan luokkatiloissa, joten IV:n säätöjä ei kannata muuttaa, ellei läpivientien tiivistäminen vaikuta painesuhteisiin

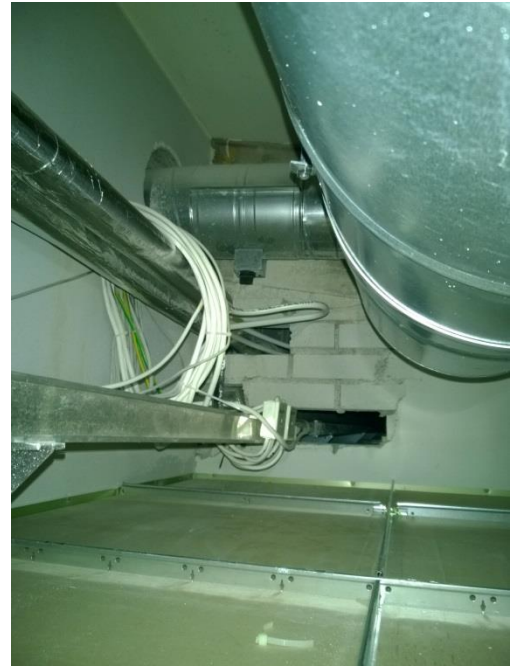
Kuva 8: Läpivienti viereiseen luokkaan

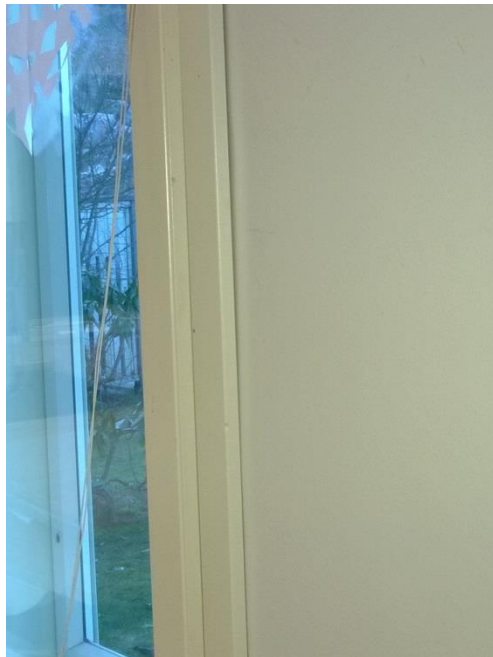
Luokassa 108 ei havaittu hajuja luokassa eikä alaslaskutilassa. Luokka sijaitsee laajennusosalla ja siellä yläpohja on tehty ontelolaatoista. Onteloiden tyhjennysreikiä oli avoinna ja osasta niistä näytti valuneen vettä vielä asennuksen jälkeen. Yleensä näiden valumien ei kuitenkaan tiedetä aiheuttaneen sisäilmaongelmia. Korvausilmaa havaittiin tulevan paikoin ikkunan pielistä ja avoimesta lattialistan jatkoksesta.

Kuva 9. Mahd. vuotoreitti ikkunan pielen kautta

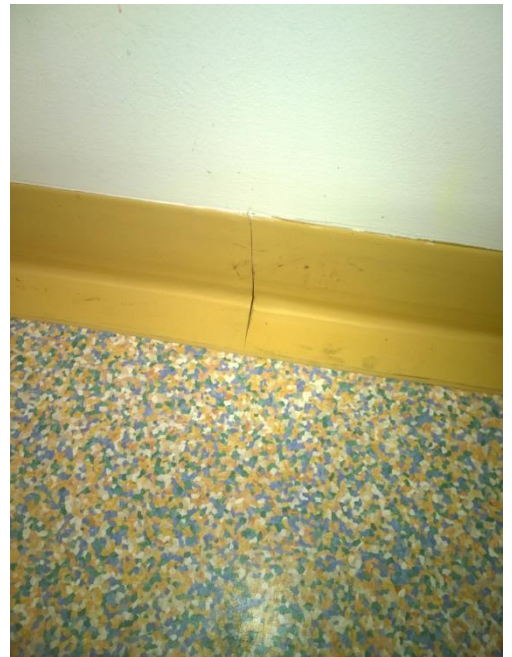
Kuva 10. Jalkalistan liitos epätiivis
