# VILLA SKEPPET RAKENNUSHISTORIASELVITYS

2019–2020

**ARKKITEHDIT MUSTONEN OY**

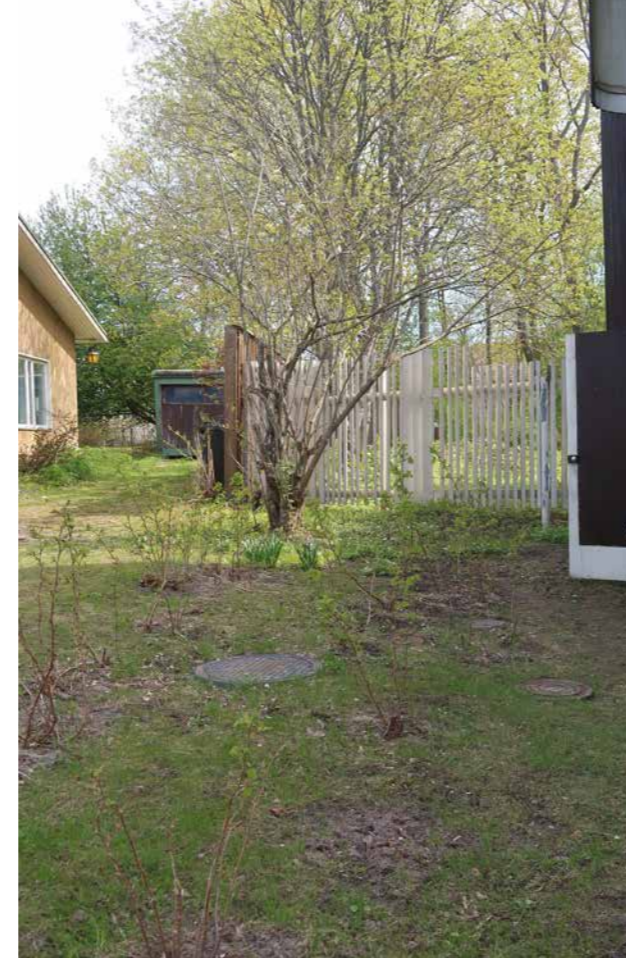
↓ Tuliköynnöskuusama autotallin oven vasemmalla puolella on kasvanut hyvin toisen kerroksen olohuoneulokkeen alla. MH.

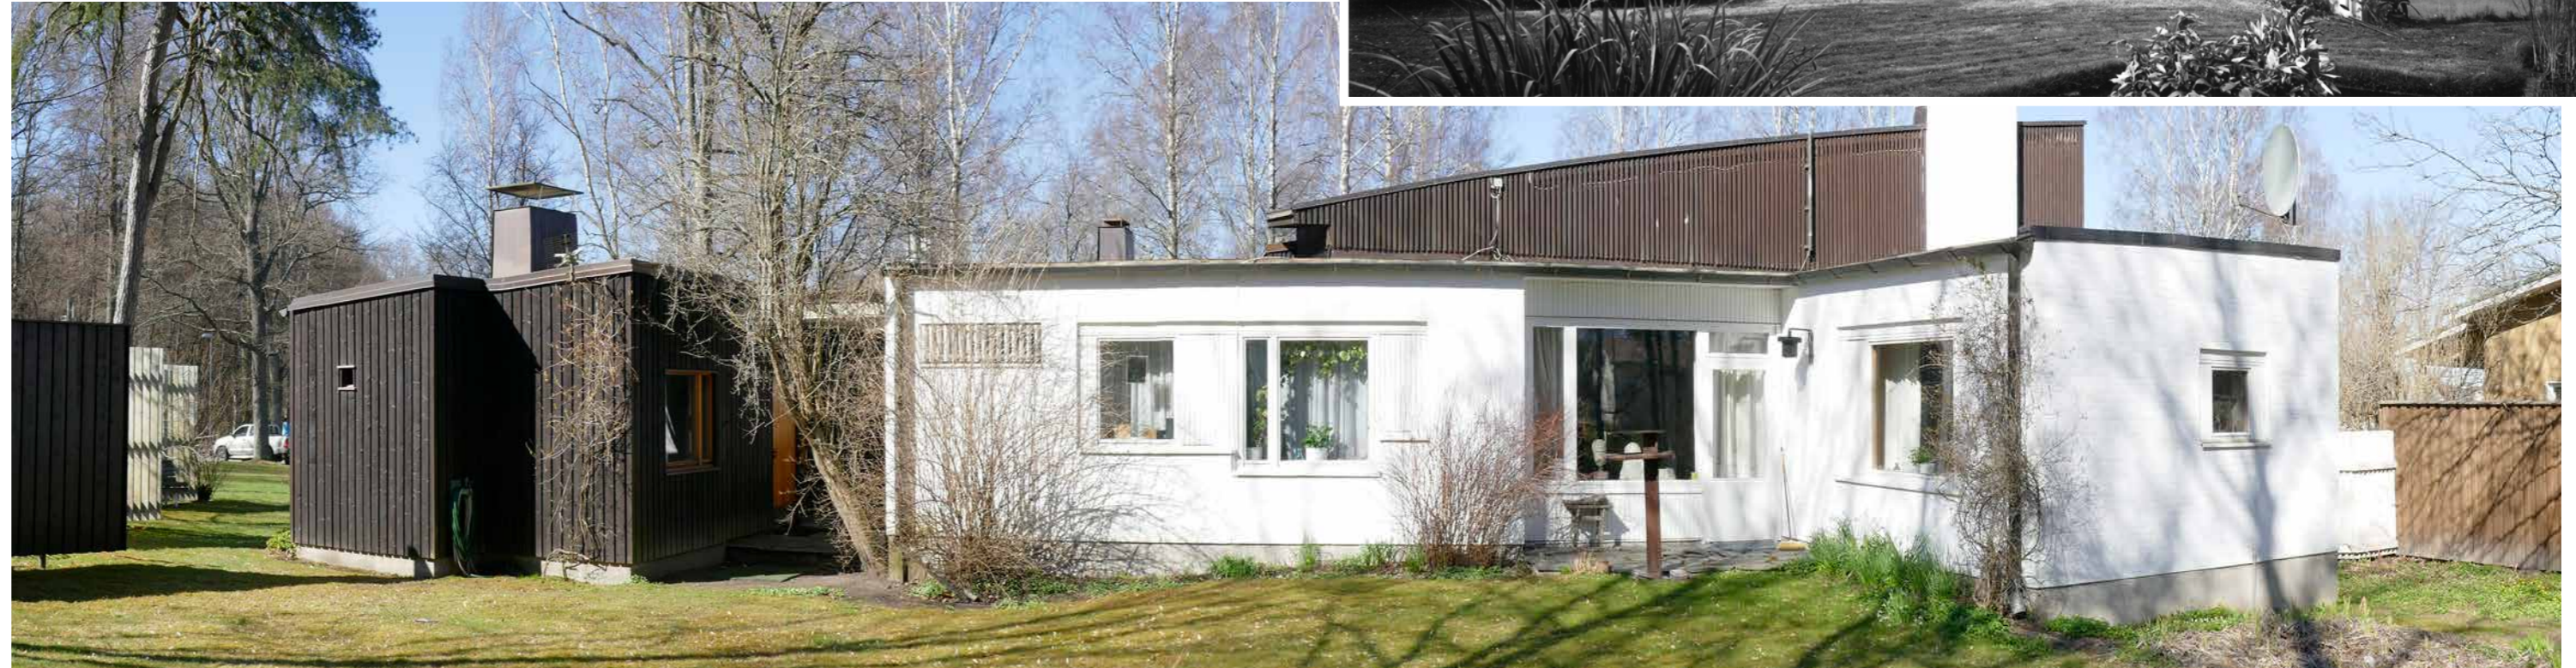
→ Saunarakennuksen pihajulkisivu vuonna 2017. Merkittäviä julkisivumuutoksia ei ole tehty piippujen hattuja ja tuolloin vielä katolla sijainnutta lautasantennia lukuun ottamatta. amoy 2017

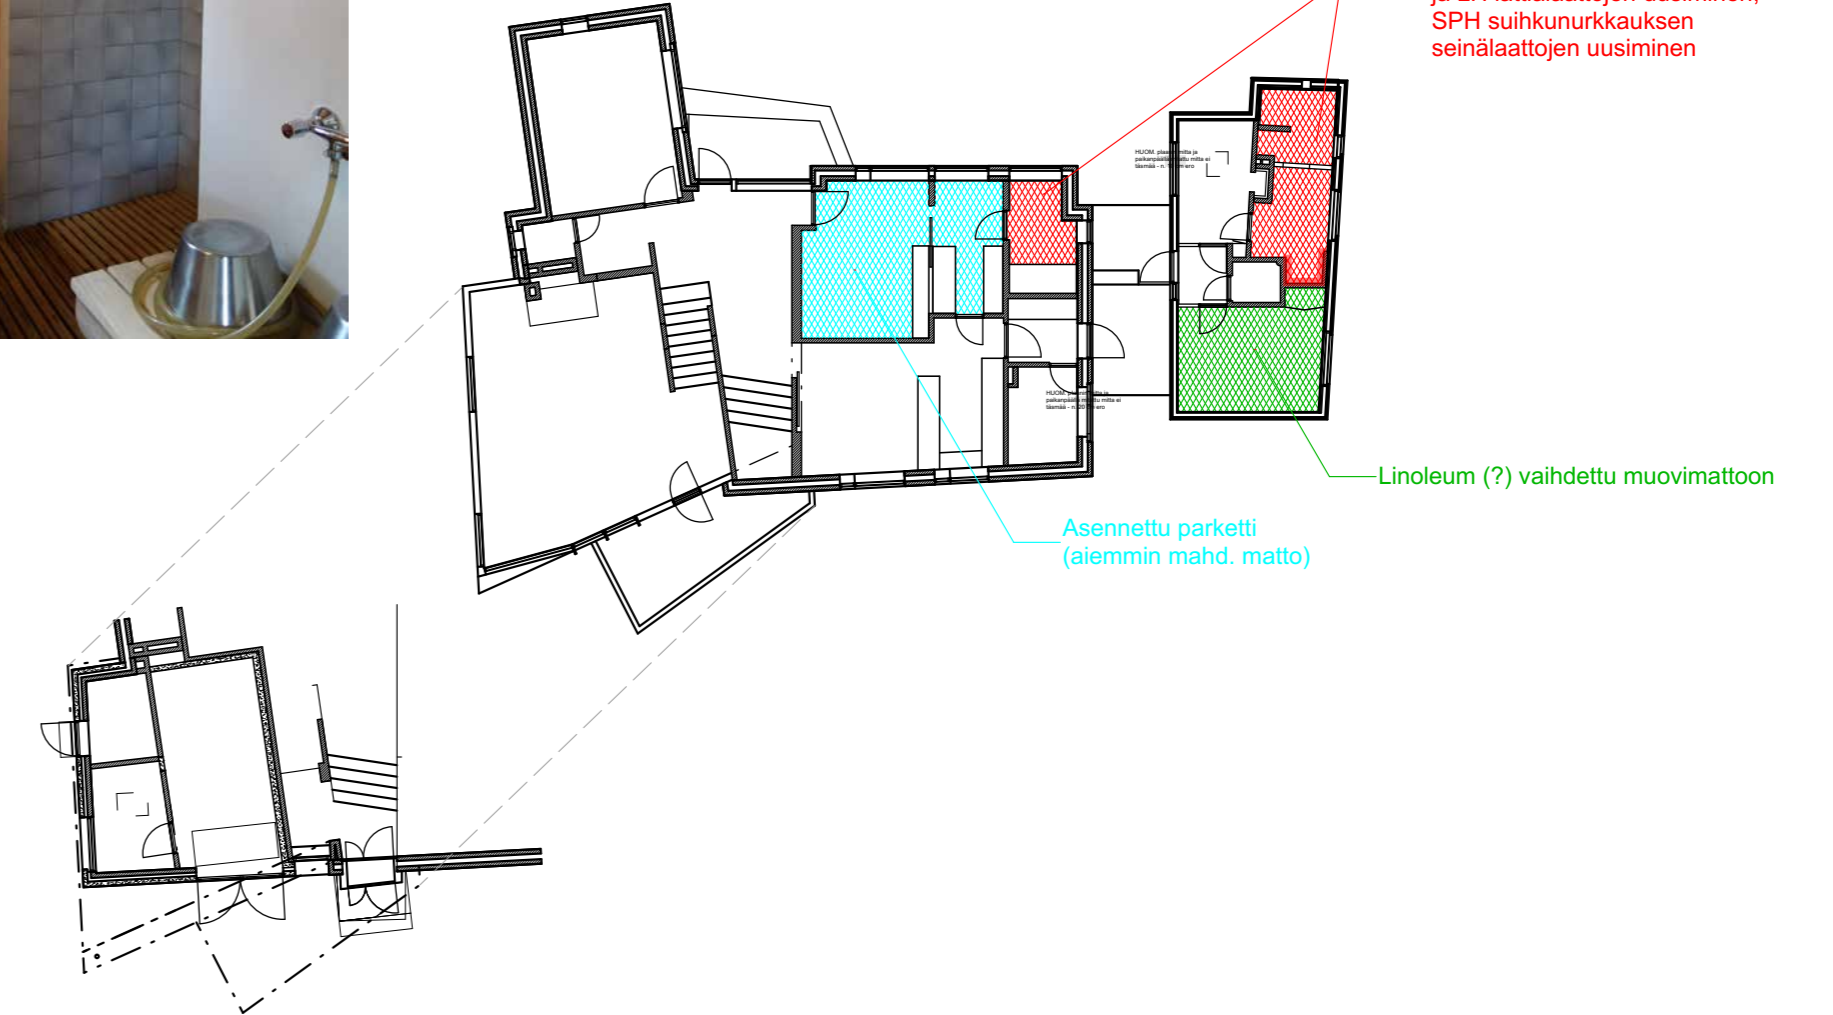
← Saunarakennuksen pesuhuoneessa on tehty muutoksia. Suihkunurkkauksen harmaiden loimukuvioiden laattojen tilalla on mahdollisesti ollut vaaleat laatat kuten saunarakennuksen wc-tilassa on altaan yläpuolella. Vieraskirjan (Villa Skeppets gästbok I, 1970–1994) mukaan päärakennuksessa kylpyhuoneen lattia sekä saunan pesu- ja löylyhuoneen lattia ja sauna on uusittu putkirikon seurauksena vuonna 1987. amoy 2018.
