## Maaperän pilaantuneisuuden tutkimusraportti

Rikullen  
Raaseporin kaupunki

26.8.2020  
Matias Tuominen  
Janne Leskinen  
Niclas Skog  
YKK65584

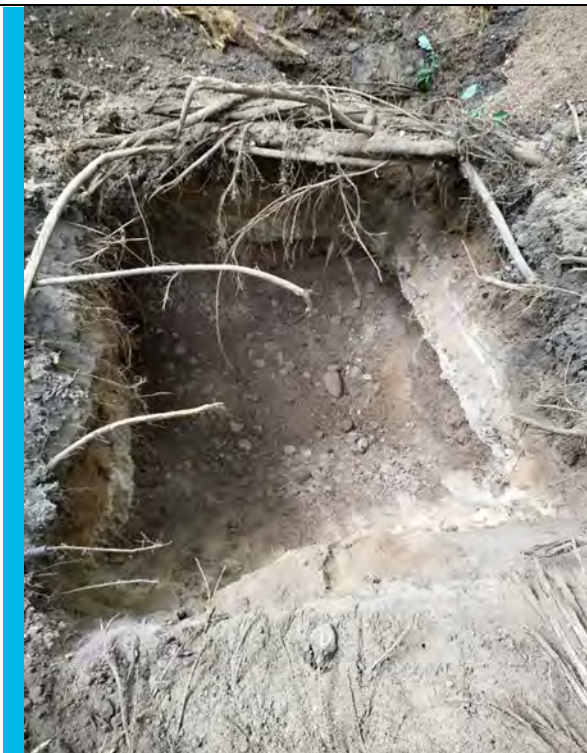
LAATIIJA: MTu NRO KK1 PVM: 13.8.2020

Näytepisteessä KK1 todettiin 0-0,5m syvyydellä VNa 214/2007 mukaisen kynnyksarvon ylitykset lyijyn, arseenin, bentso(a)pyreenin, fenantreenin sekä fluoranteenin osalta.

Lisätiedot: Noin 0,5 m syvyydessä muutama tiili

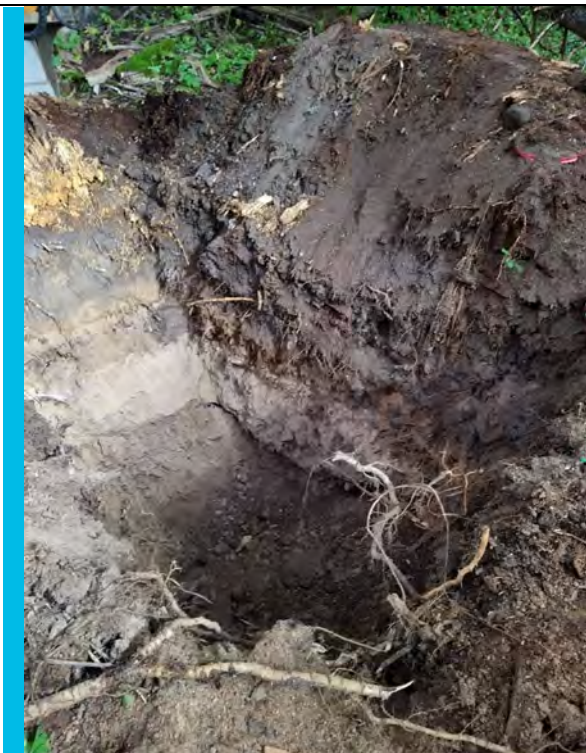
LAATIIJA: MTu NRO KK2 PVM: 13.8.2020

Lisätiedot: Ei viitteitä pilaantuneisuudesta

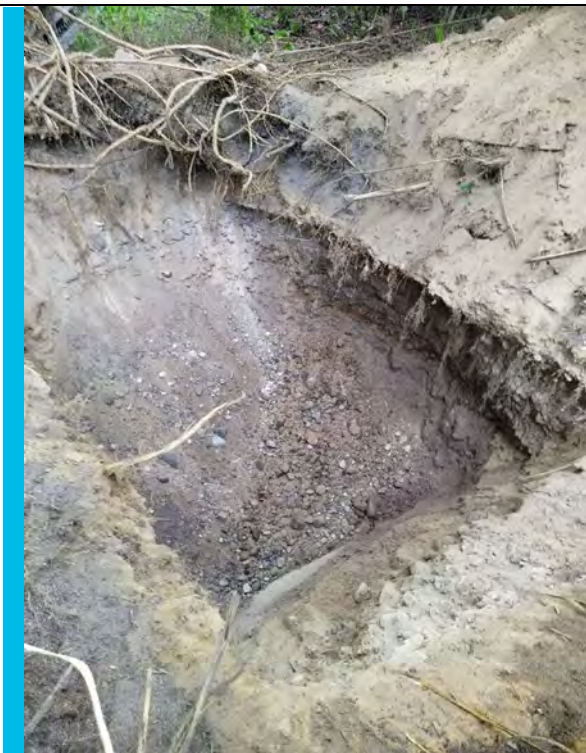
LAATIIJA: MTu NRO KK3 PVM: 13.8.2020

Lisätiedot: Maanpinnalla hajoavaa puuta, myös muovikansi, tiiltä ja sekalaista muuta roskaa pintamaassa

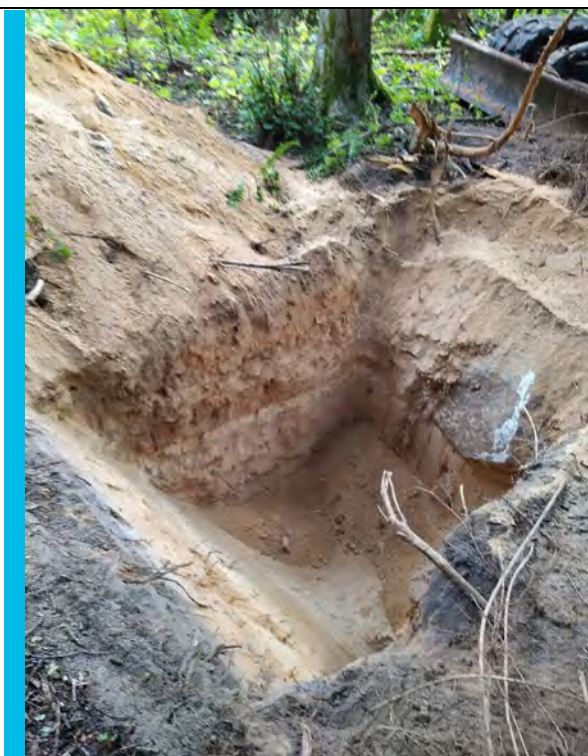
LAATIJA: MTu NRO KK4 PVM: 13.8.2020

Lisätiedot: Ei viitteitä pilaantuneisuudesta

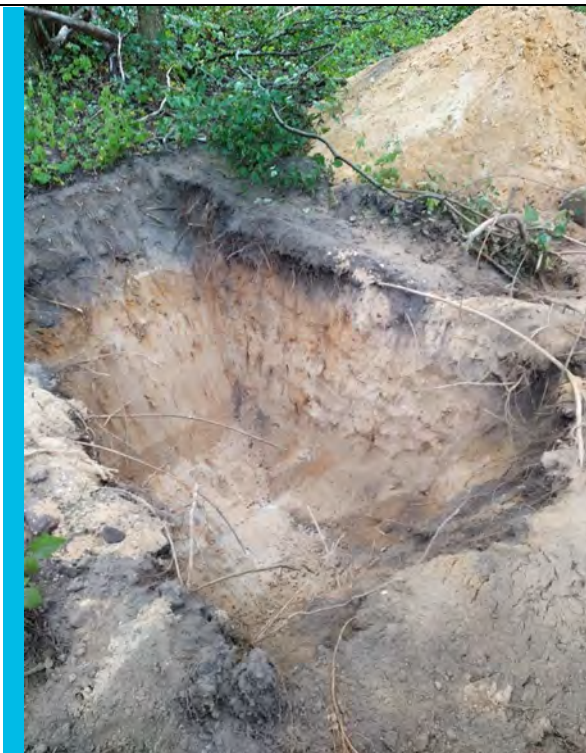
LAATIJA: MTu NRO KK5 PVM: 13.8.2020

Lisätiedot: Ei viitteitä pilaantuneisuudesta

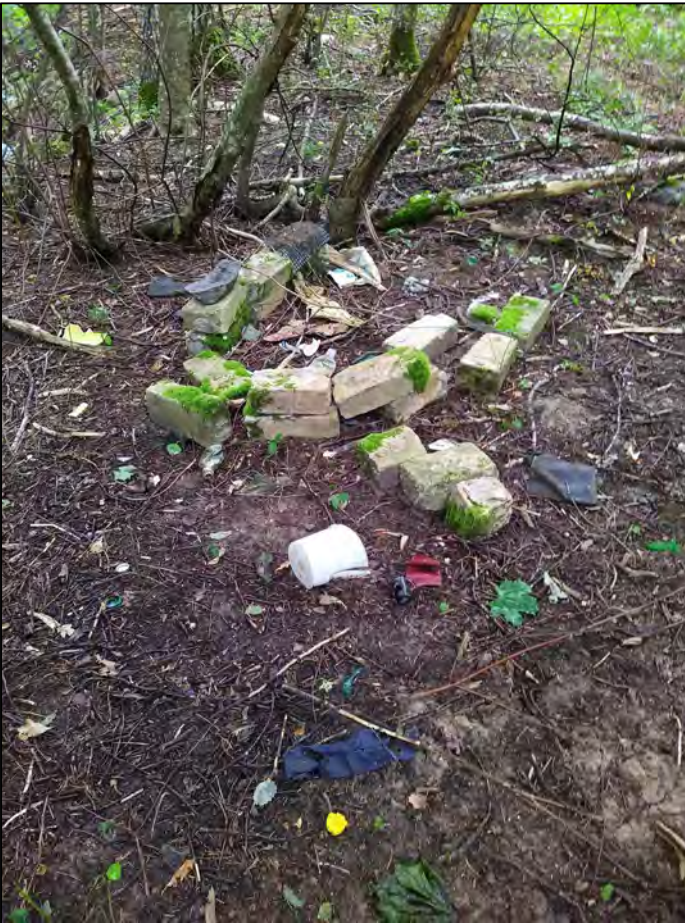
Alueella havaittiin jätettä pääosin maanpinnalla. Koekuopista KK1 ja KK3, havaittiin myös muutama tiili noin 0,5 m syvyydessä maanpinnasta. Muista koekuopista, ei maan seassa havaittu jätettä. Maanpinnalla oli alueella paljon muovijätettä, sekä jonkin verran lasia ja metalliroskaa kuten purkkien kansia.

*Kuva 2. Tutkimusalueella olevaa roskaa*

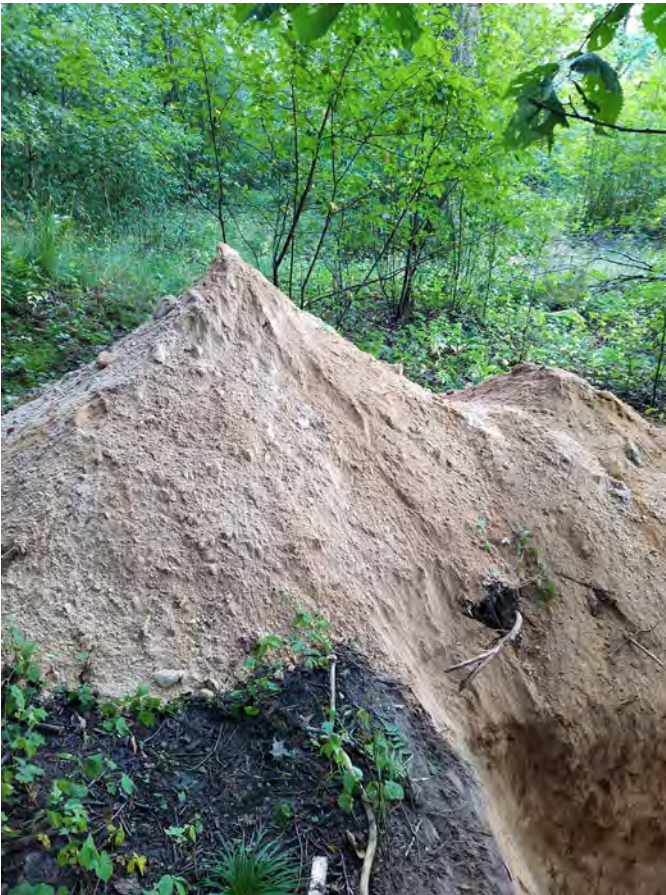
*Kuva 4. KK5 hienoa hiekkaa.*

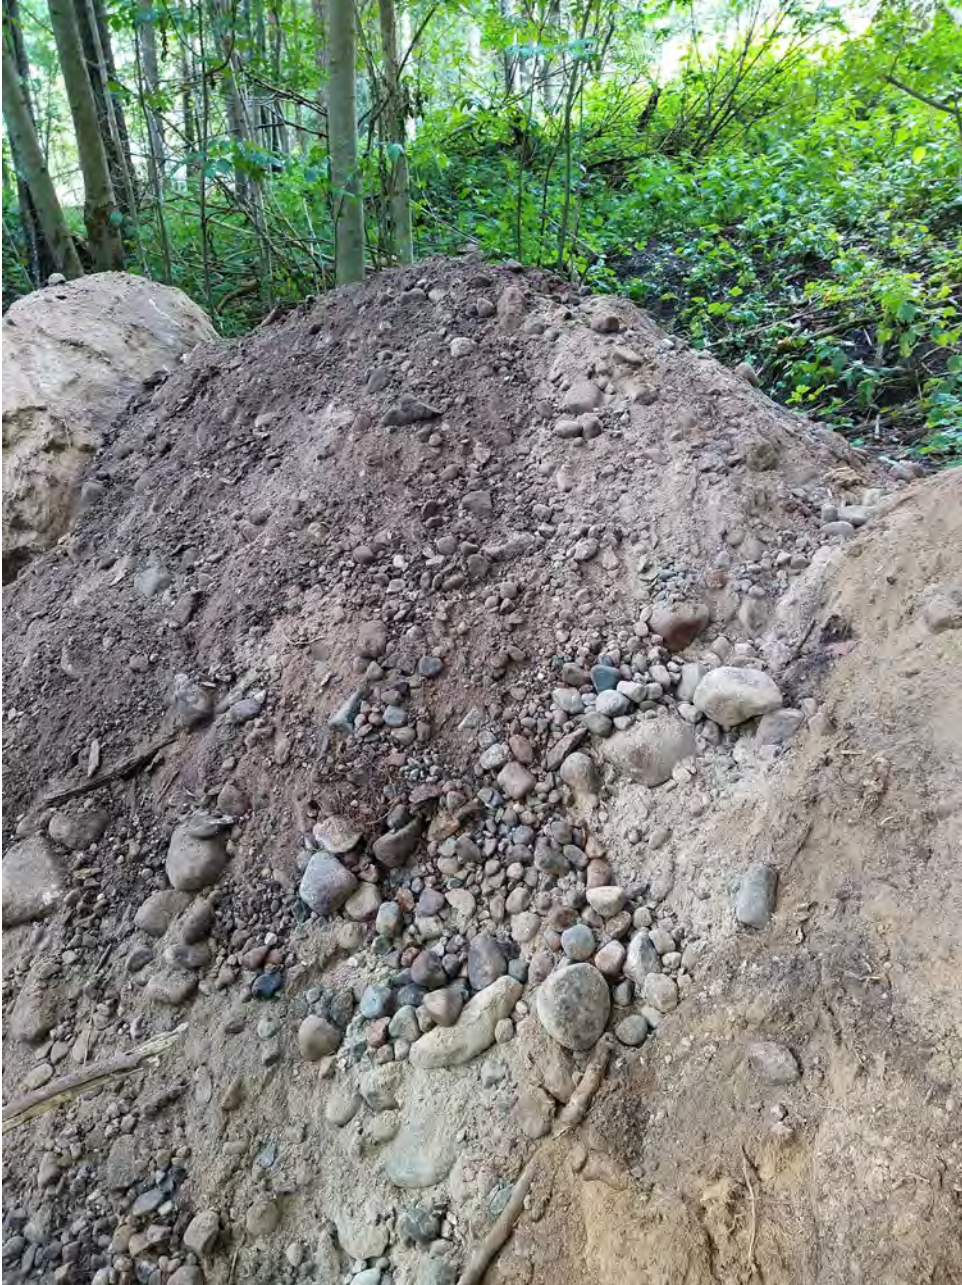
*Kuva 5. KK3 maa-ainesta, pinnalta hienompaa, syvemmältä karkeampaa*

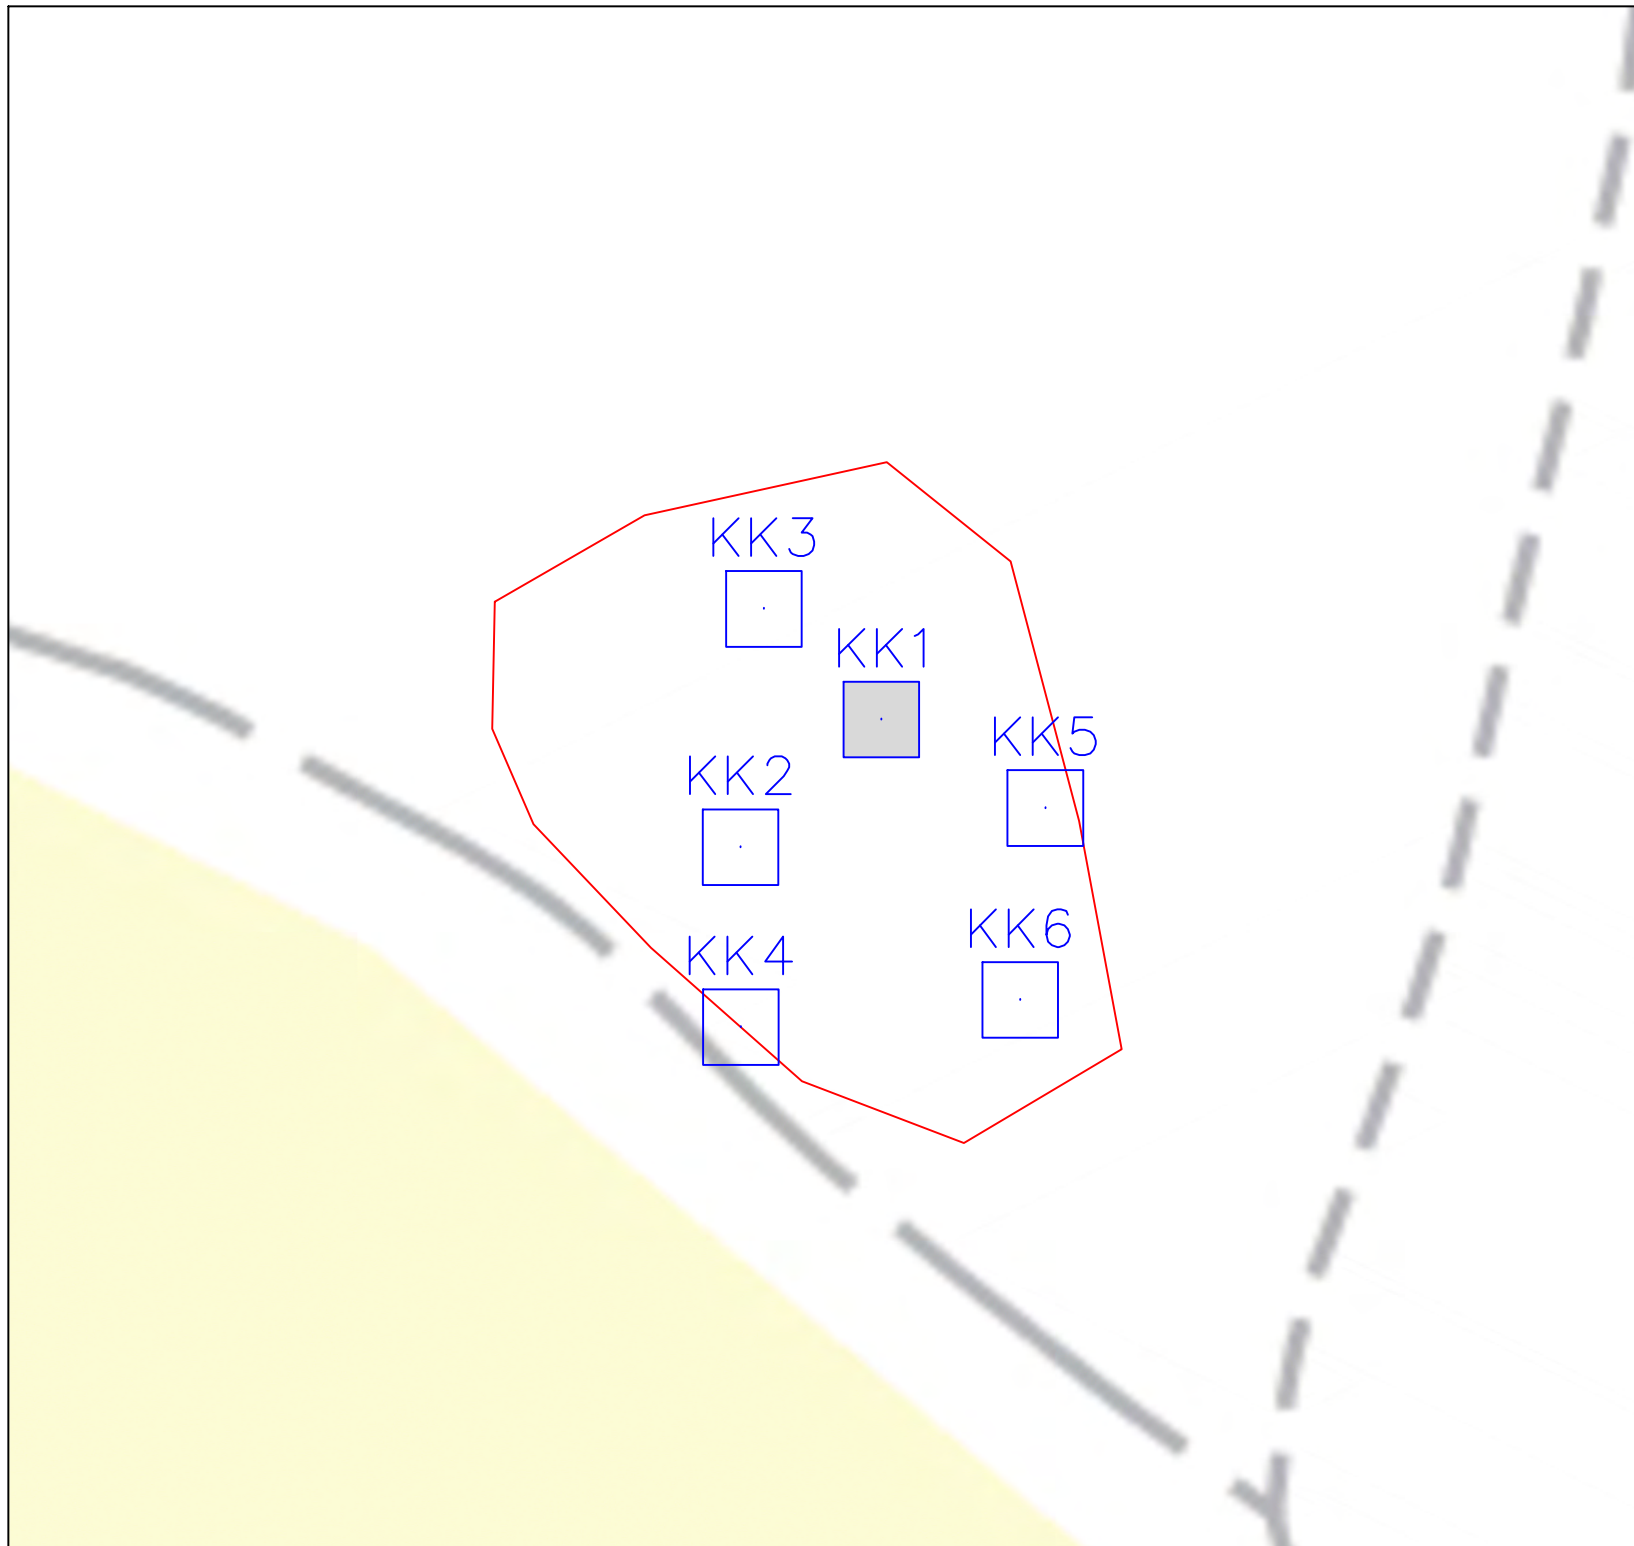
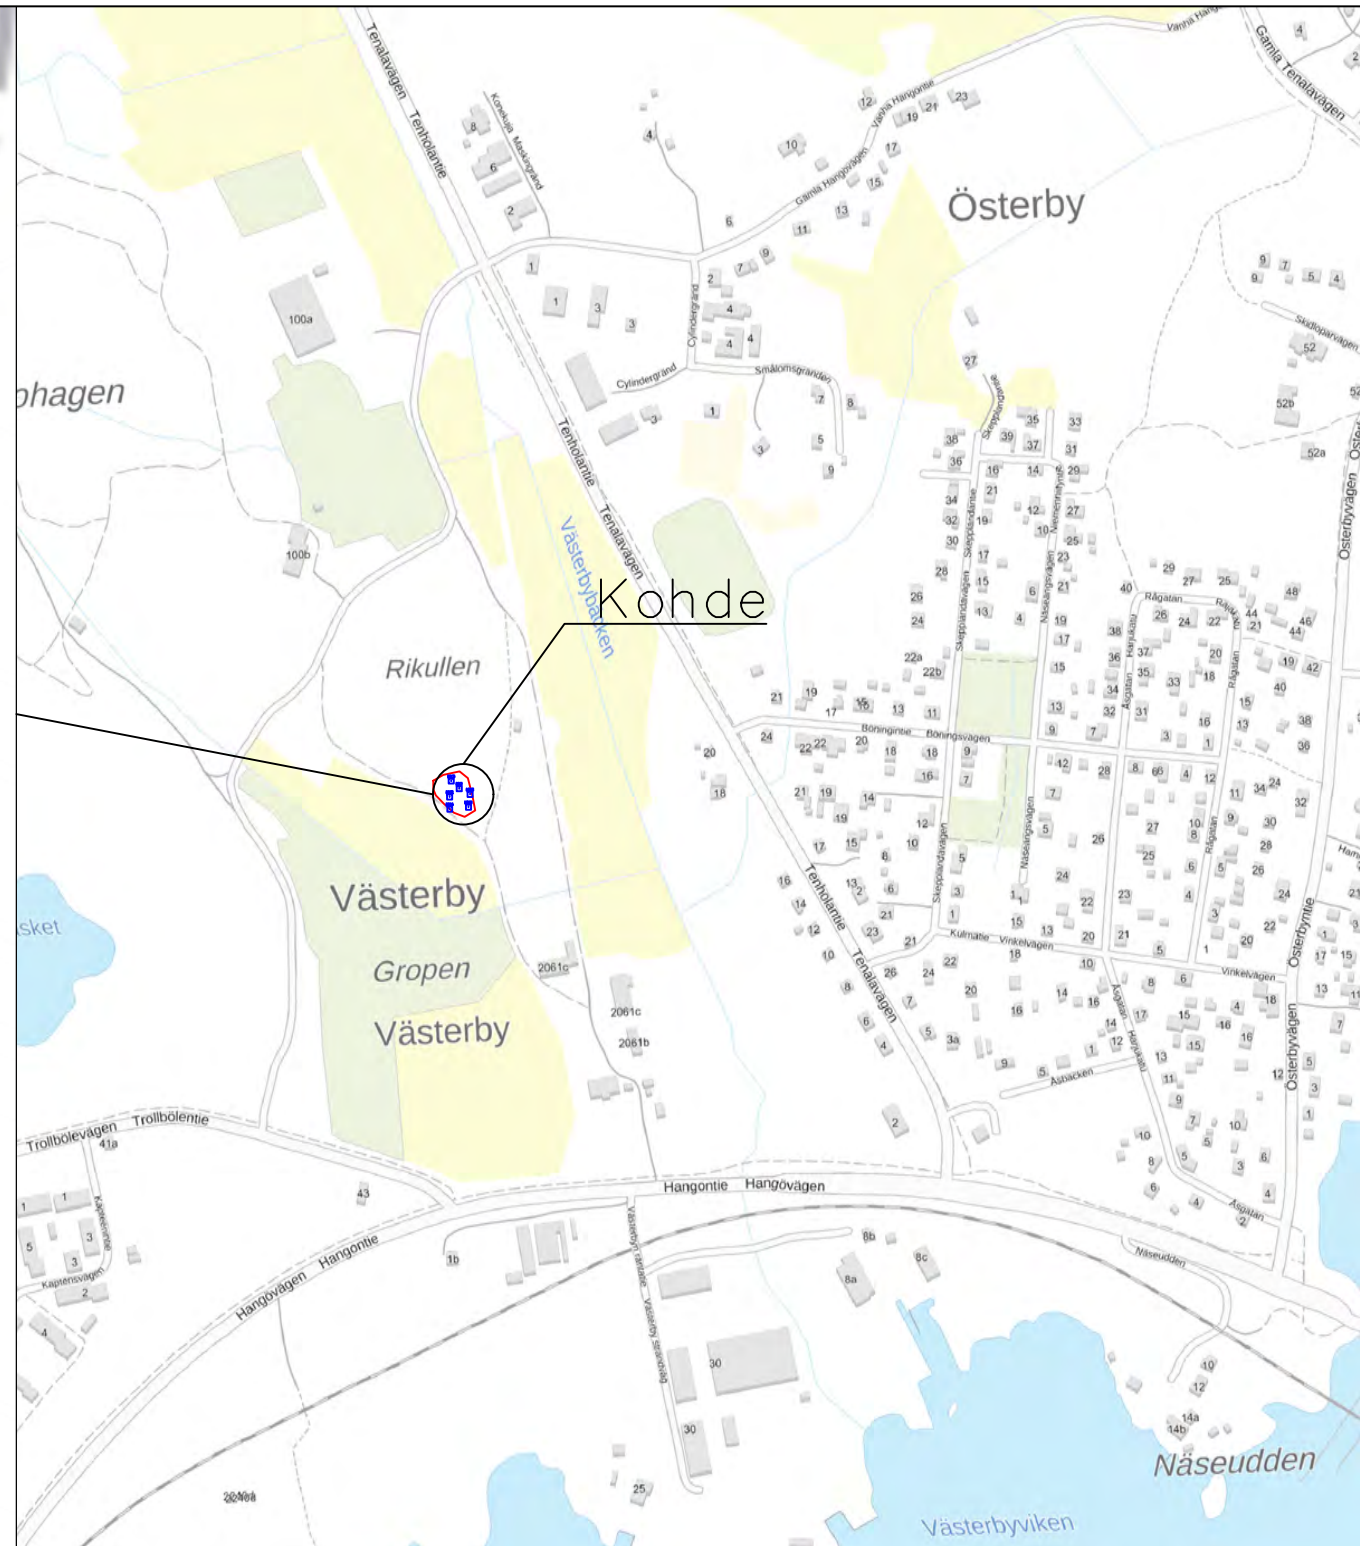
Tutkimuskartta

Alueella todettiin viitearvoja ylittäviä pitoisuuksia vain koekuopan KK1 0,5 metrin pintamaakerroksessa. Taulukossa 3, on esitetty arvio alueella olevan haitta-ainepitoisen maa-aineksen määrästä.

Kun alueella aletaan rakentamaan, tulee rakentamisen vuoksi tehtävän kaivun yhteydessä kaivettava kynnsarvot ylittävä haitta-ainepitoinen maa-aines ottaa huomioon ja toimittaa asianmukaiseen vastaanottoaikaan.
