Kuntotutkimus

Tammisaaren ruotsinkielinen yläaste

20.12.2024

Projekti: Ekenäs högstadieskola laajennettu kuntoarvio
Työnumero: 25016950
Asiakas: Raaseporin kaupunki
Päiväys: 20.12.2024
Tekijä: Sauli Kodisoja

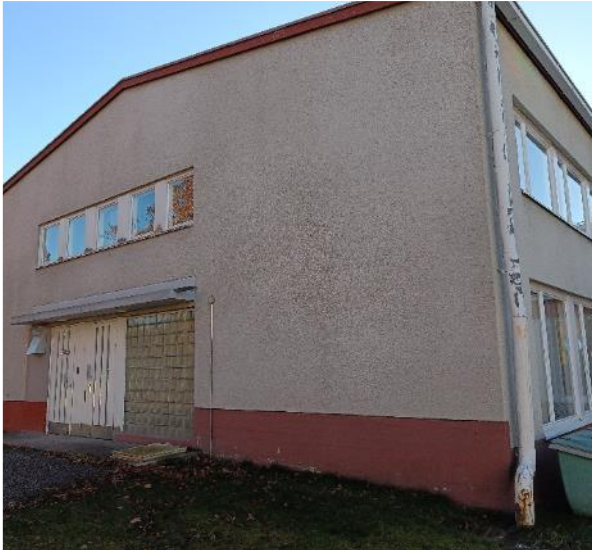
Kuva 3 Yleiskuva rakennuksen vierustalta ruokasalin kohdalla. Sadeveden syöksyputkessa on ruostejälkiä ja maalipinnan irtoilua.

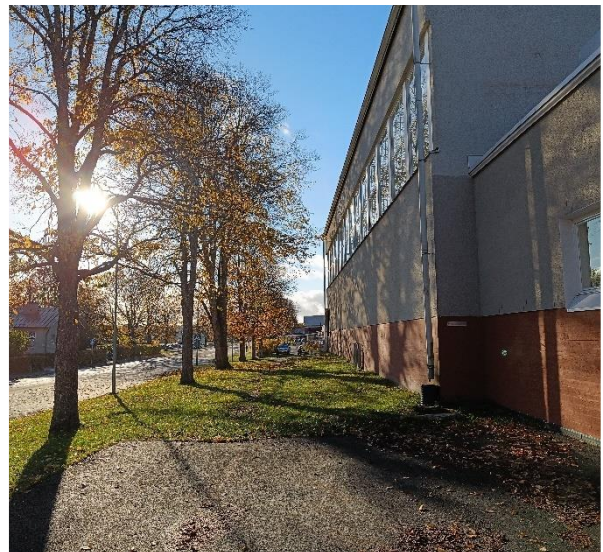
Kuva 6 Kuva liikuntasalin kohdalta. Maanpinta on tasainen / kallistaa hieman rakennusta kohti. Liikuntasalin perustus- ja alapohjarakenteisiin kohdistuu ryömintätilasta tehtyjen havaintojen perusteella kosteusrasitusta.

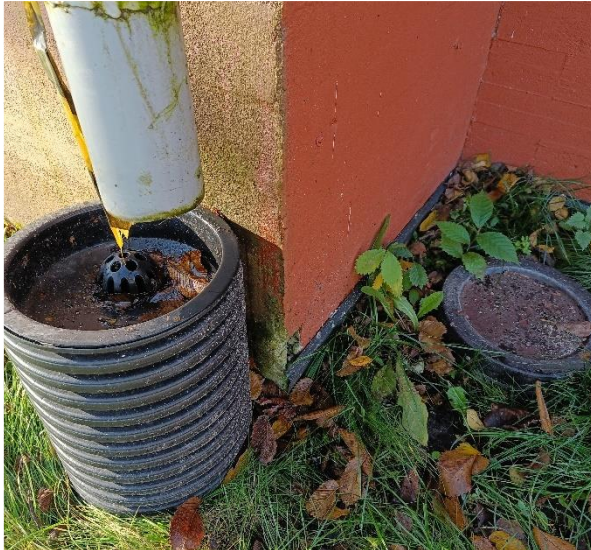
Kuva 7 Sadevesisyöksyä ei ole jatkettu sadevesikaukaloon asti. Sokkelissa havaittiin kosteusjälkiä ko. kohdassa.

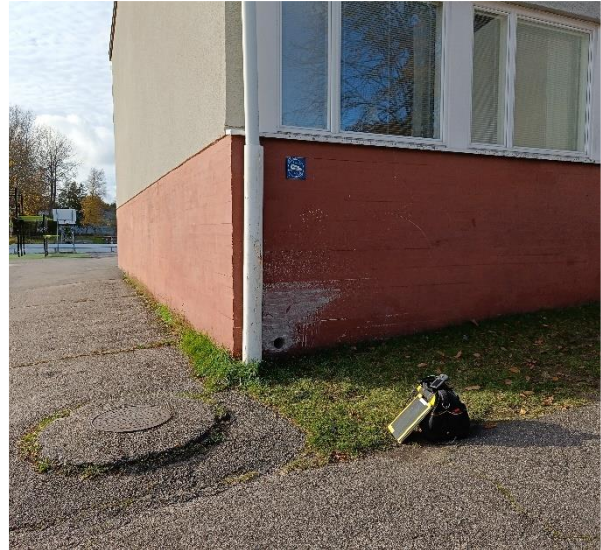
Kuva 8 Osa sadevesisyöksyistä on liitetty suoraan sadevesijärjestelmään.

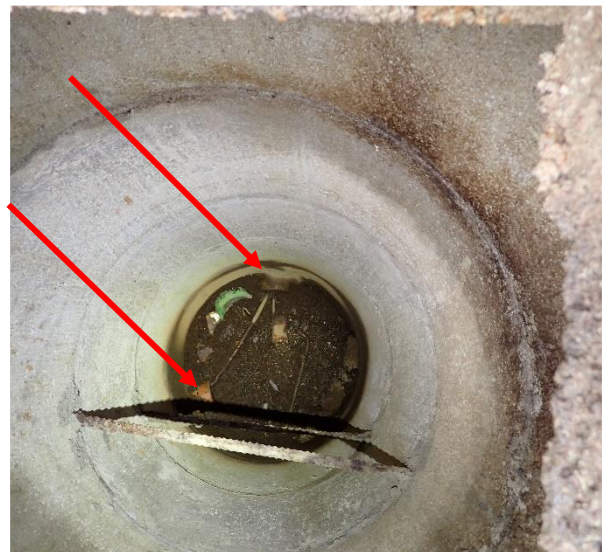
Kuva 13 Kaivon pohjalla ei havaittu vettä. Salaojaputket ovat alkuperäisiä tiiliäputkia. Putket olivat osittain tukossa.

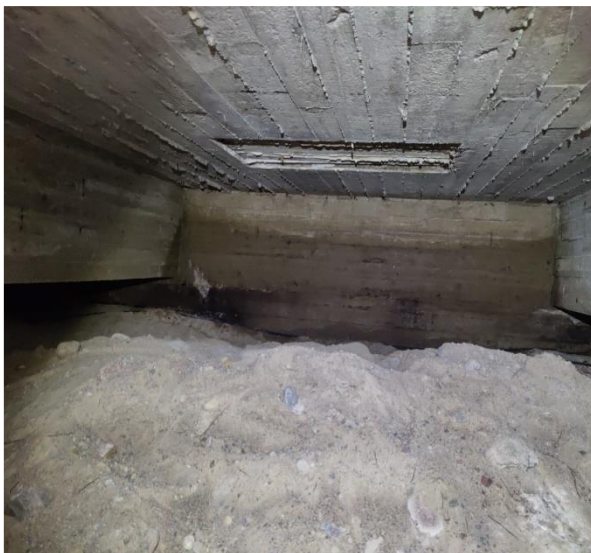
Kuva 16 Kosteutta liikuntasalin kohdalla perusmuurissa.

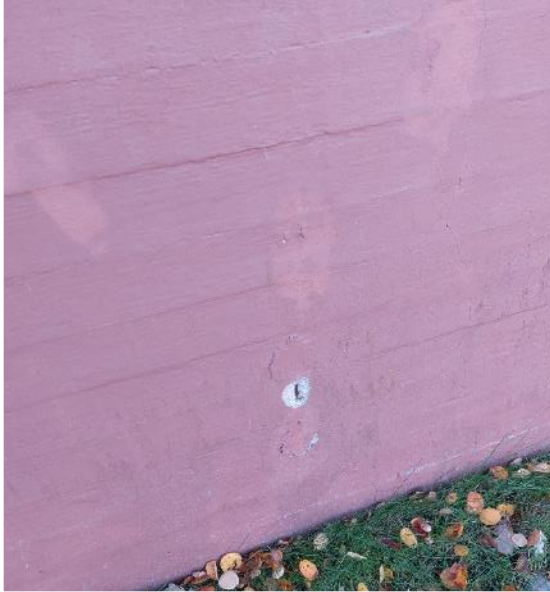
Kuva 18 Sokkelit ovat lautamuottipintaisia ja maalattuja. Sokkelin betonin pinnassa todettiin useita pintaterästen korroosion aiheuttamia vaurioita.

Sokkelien betonirakenteisiin tehtyjen testausten analyysivastausten perusteella noin 15% sokkelien teräksistä on korroosiotilassa. Karbonatisoituminen ei ole edennyt pääasialliselle teräsvyvyydelle saakka, mutta osa rakenteen ulkopintaa lähellä olevista raudoitteista on korroosiovaurioitunut. Korroosiovaurioita on paikoitellen näkyvissä sokkelissa ja ilman toimenpiteitä niiden määrä tulee todennäköisesti lisääntymään seuraavien 10 vuoden aikana. Sokkelien betonin ei voida arvioida olevan pakkasenkestävää, ja betonissa on viitteitä kosteusrasituksesta. Vetolujuustulokset olivat kahdessa näytteessä hyvällä tasolla, eikä viitteitä merkittävästä rapautumisesta ole.

Rakennuksen sokkeleille suositellaan peruskorjaustasoisia laajoja toimenpiteitä, joilla parannetaan rakenteen kosteusteknistä toimivuutta.

- Sokkelin ulkokuoren ja eristekerrosten purkaminen ja uusiminen kokonaisuudessaan alkuperäisillä osilla. Rakenne uusitaan kosteusteknisesti toimivammaksi kokonaisuudeksi. Korjaukset suositellaan toteuttamaan yhdessä salaojan uusimisen kanssa. Korjaukset tehdään erikseen laadittujen suunnitelmien perusteella.

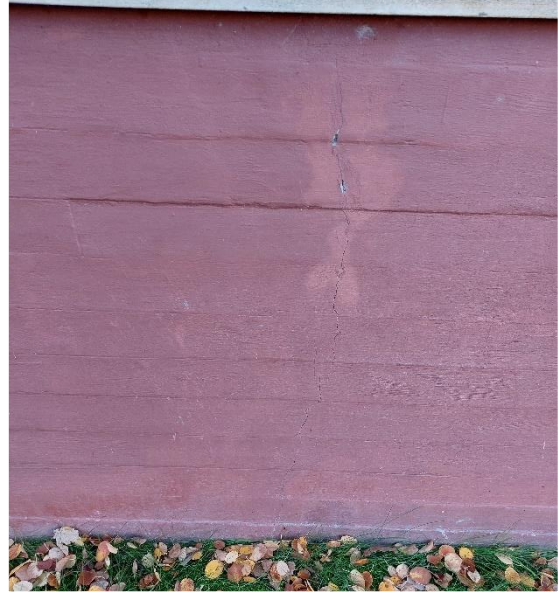
Kuva 19 Halkeama sokkelissa.

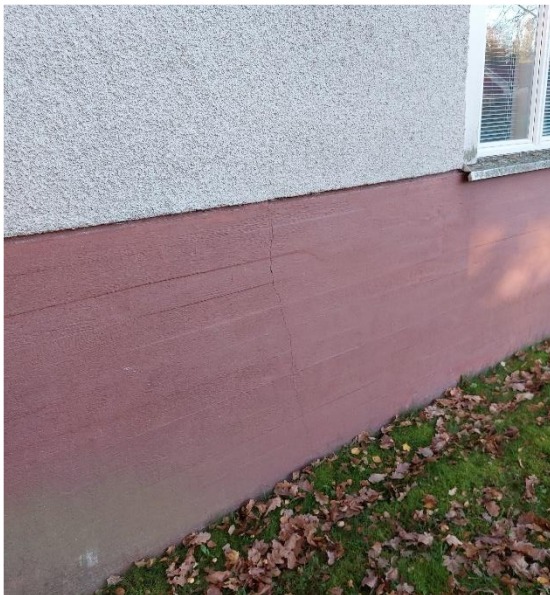
Kuva 20 Pystyhalkeama betonisokkelissa

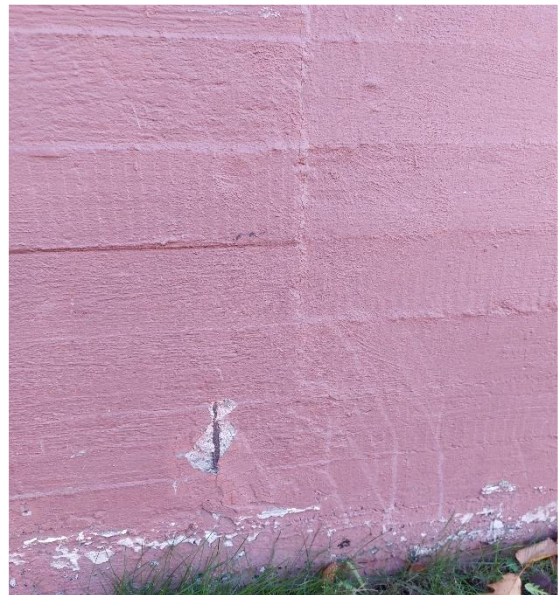
Kuva 21 Pintateräksen korroosiovaurio sokkelissa. Sokkelin alaosan maali on hilseillyt.

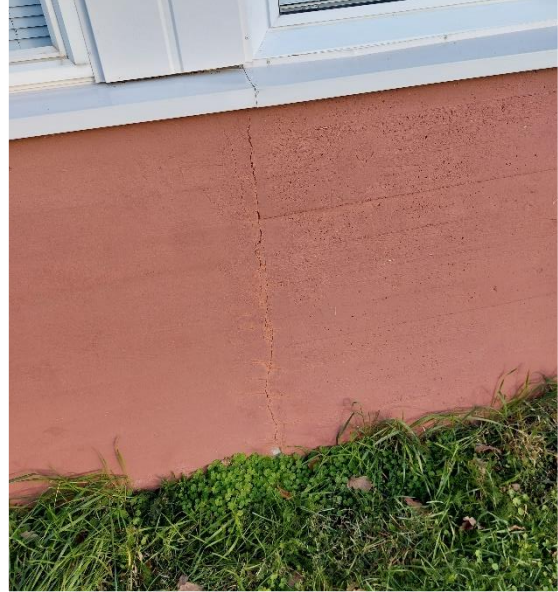
Kuva 23 Pystyhalkeama sokkelissa

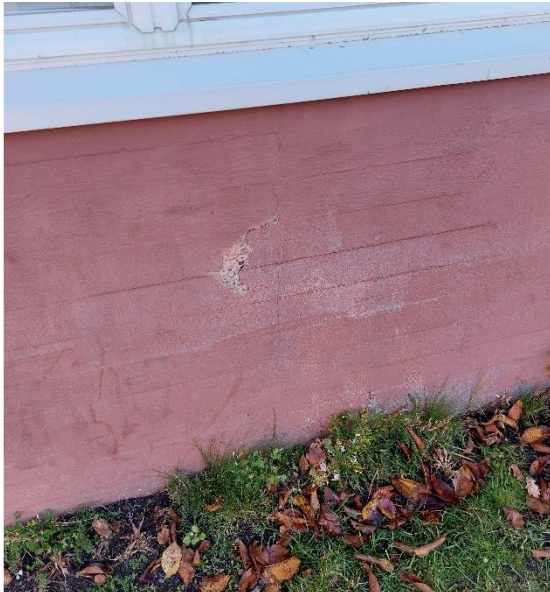
Kuva 24 Pystyhalkeama sokkelissa sekä betonin pintaosan irtaamista.

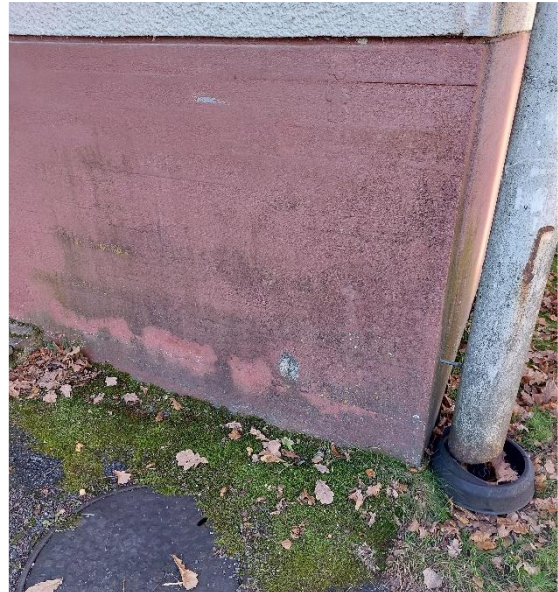
Kuva 25 Sokkeleissa havaittiin kosteuden aiheuttamia jälkiä varsinkin puutteellisten sadevedenohjausten kohdalla.

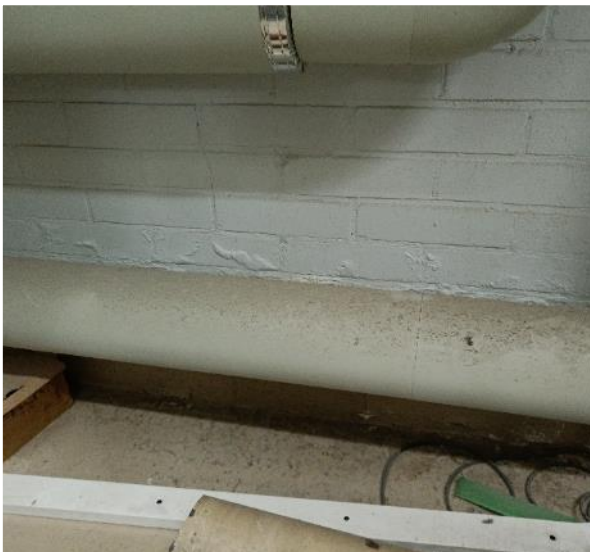
Kuva 28 Kosteusjälkiä maanvastaisen sisäpuolelta lämmöneristetyin ja tiiliverhoillun seinän alaosassa lämmönjakohuoneessa.

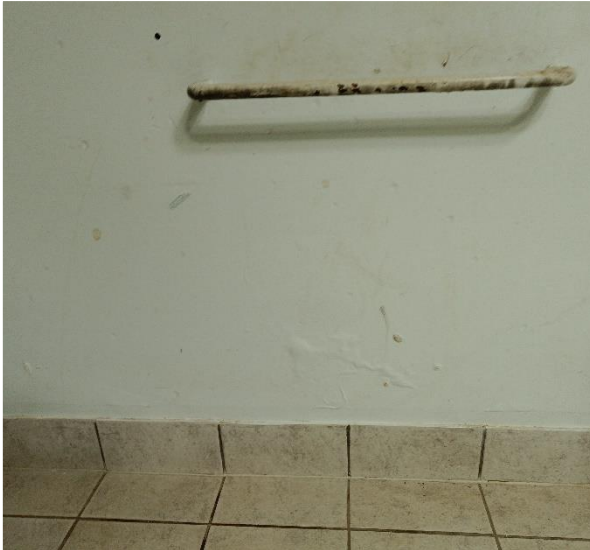
Kuva 30 Kellarikerroksessa sijaitsevan alapohjatunnelin tarkastusluukun kohdalla olevan maanvastaisen seinärakenteen alaosassa todettiin kohonnutta kosteutta ja vauriojälkiä maali- ja tasotepinnassa.

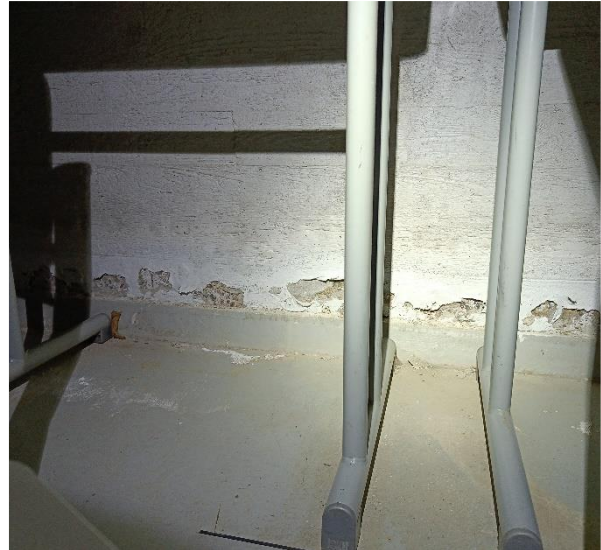
Kuva 31 Väestönsuojatiloissa todettiin kosteuden aiheuttamia vauriojälkiä maanvastaisten betoniseinien alaosissa. Vauriot painottuvat itäsivustalle.

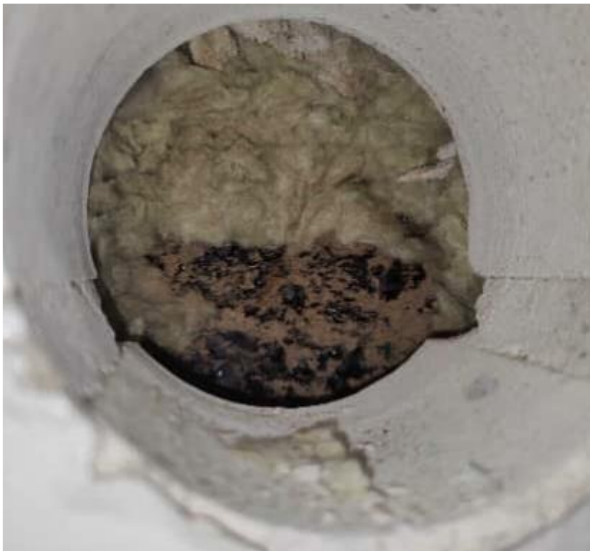
Kuva 32 Siivouskeskuksen puoleiset maanvastaaiset seinärakenteet ovat sisäpuolelta veden- ja lämmöneristettyjä ja tiiliverhoiltuja. Lämmöneristeissä on laajoja mikrobivaurioita ja eriste oli seinien alaosissa märkää.

Kohteen korjaamattomat sisäpuolelta mineraalivillalla lämmöneristetyt ja tiiliverhoillut rakenteet ovat kosteusteknisesti toimimattomia. Rakenteisiin kohdistuu merkittävää kosteusrasitusta rakennuspohjan kuivatusjärjestelmän toimimattomuuden vuoksi, joka on aiheuttanut laajoja kosteus- ja mikrobivaurioita rakenteisiin. Vaurioita on voinut myös syntyä kantavan betonirakenteen ja eristekerroksen rajapintaan kondensoituneen kosteuden vaikutuksesta. Vaurioituneista rakennekerroksista on ilmavuotoreittejä sisäilmaan ja vauriot voivat heikentää sisäilman laatua ilmavuotojen kautta.

Kellarikerrokseen liittyy myös korjaustarve alapohjarakenteissa todettujen kosteusvaurioiden vuoksi (kts. kappale 5.4) ja kellariin suositellaan kokonaisvaltaisia korjauksia, joissa maanvastaisten seinien korjausten yhteydessä uusitaan myös alapohjarakenteet kosteusteknisesti toimivammiksi rakenteiksi.

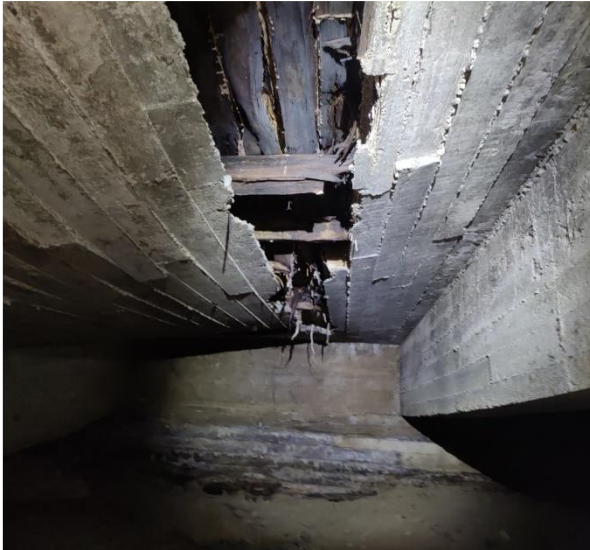
Kuva 43 Liikuntasalin romahtaneen alapohjarakenteen pintaan on muotitettu pohja uudelle valulle. Rakenteisiin jätetyt muottilauδοitukset ovat aistinvaraisesti vaurioituneita.

Liikuntasalissa alapohjarakenteeseen tulee kohdistaa tarkempia rakenneteknisiä tutkimuksia korjauslaajuuden määrittämiseksi. Alkuperäisen romahtaneen betonivalun pintaan asennetut muottilaudoitukset ovat jääneet rakenteisiin ja laudoituksissa on aistinvaraisesti tarkasteltuna vaurioita. Vauriot voivat heikentää sisäilman laatua liikuntasalissa, mikäli alapohjatilasta on ilmayhteys sisäilmaan.

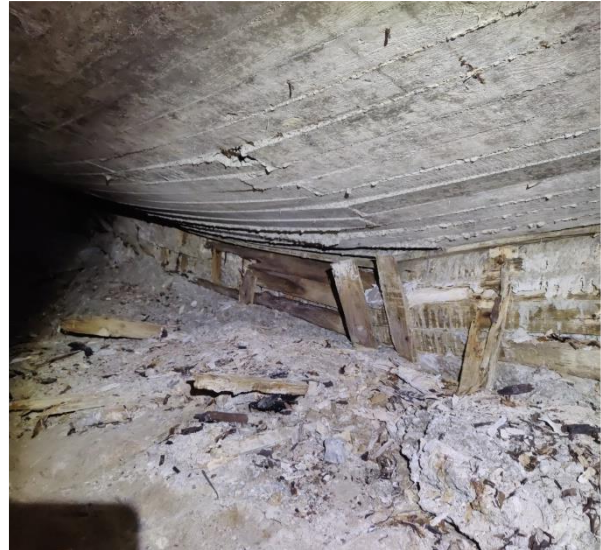
Kuva 44 Liikuntasalin alapohjarakenteessa on jonkun verran vaurioituneita muottilauδοituksia.

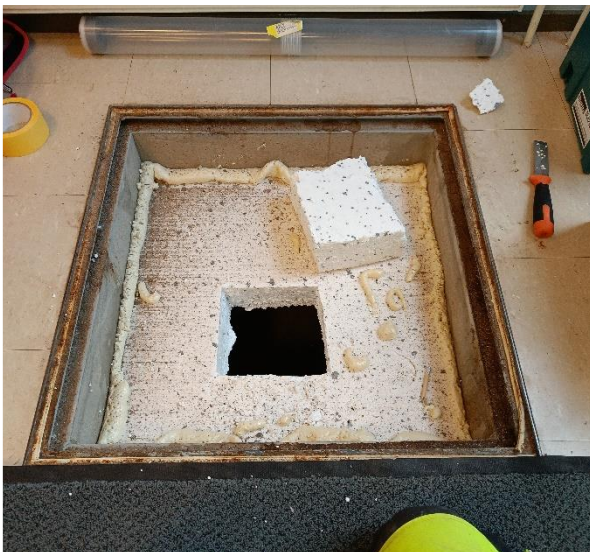
Kuva 45 Laajennusosan alapohjarakenteeseen johtava tarkastusluukku B-osan aulatilassa. Ilmavirtaus on alapohjatilasta sisätilojen suuntaan.

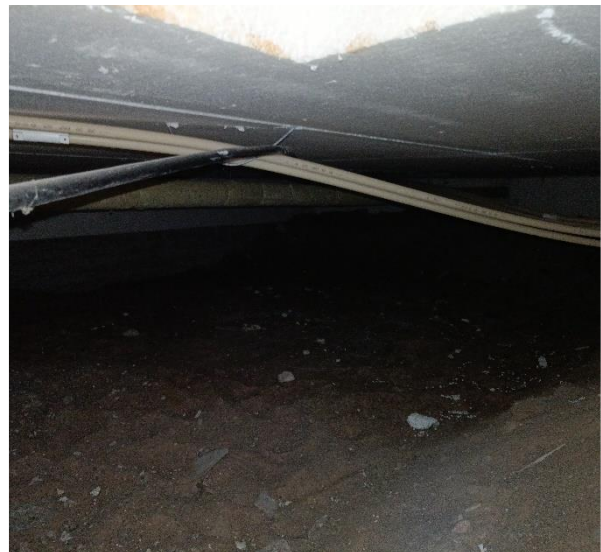
Kuva 46 Laajennusosan kohdalla alapohjarakenteena on alapuolelta lämmöneristetty rakenne. Alapohjatilalla on tuulettuva. Alapohjatilassa todettiin olevan runsaasti kosteutta. Täyttöaines on hienojakoista hiekkaa.

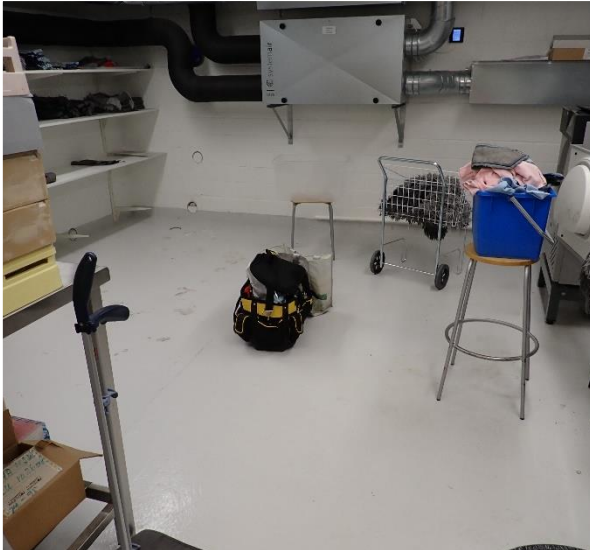
Kuva 47 Kellarin alapohjarakenteisiin on kohdistunut merkittävää kosteusrasitusta. Siivouskeskuksen alapohjarakenne on kostea / märkä. Tiloihin on noussut saatujen tietojen mukaan perusvesiä. Alapohjan pinnoitteet olivat monin paikoin irtoilleet kosteuden vaikutuksesta.

Kellarikerroksen alapohjarakenteisiin kohdistuu merkittävää kosteusrasitusta rakennuspohjan kuivatusjärjestelmässä olevien puutteiden vuoksi. Alapohjarakenteiden alapuolinen täyttöaineskerros on tutkimusten perusteella hienojakoista hiekkaa, joka sitoo ja siirtää kosteutta tehokkaasti. Alapohjat on päällystetty kellarikerroksessa osittain vesihöyryä heikosti läpäisevillä lattiapäällysteillä, ja rakenteisiin noussut kosteus on vaurioittanut mm. muovimattopäällysteitä. Kellarikerroksessa sijaitsevassa tekniikkatunnelissa on runsaasti rikkoutuneita asbestieristettyjä putkia ja tiloissa oleskeleva voi altistua asbestikuiduille.

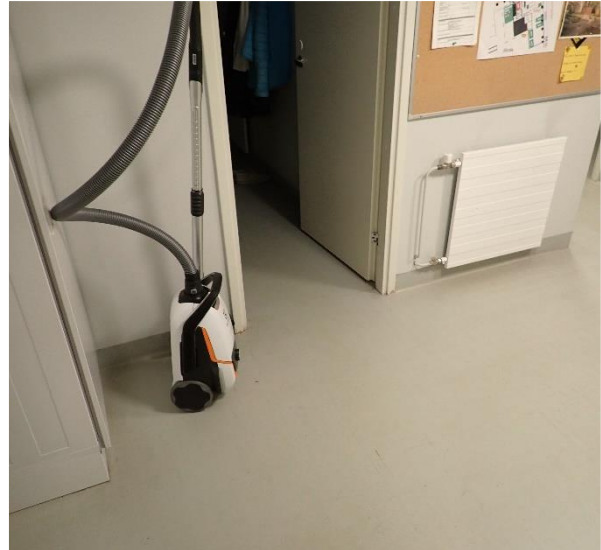
Kuva 48 Alapohjarakenteet on päällystetty kellarikerroksessa osittain vesihöyryä heikosti läpäisevillä muovimatoilla. Mattojen alla todettiin paikoittain kohonnutta kosteutta.

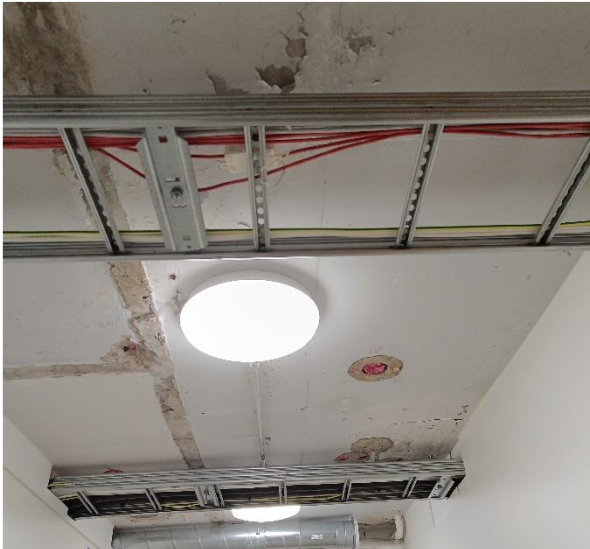
Kuva 55 Keittiön kohdalla oleva välipohjarakenne, jonka alapinnassa havaittiin kosteusjälkiä.

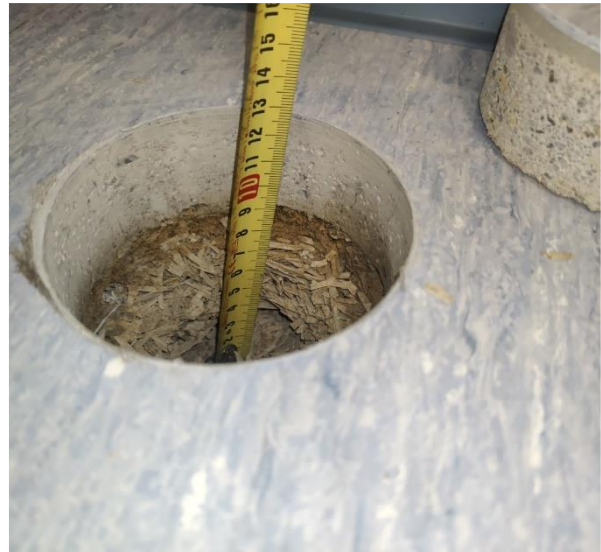
Kuva 58 Lastusementtilevyssä todettiin vahva viite mikrobikasvustosta näytteessä.

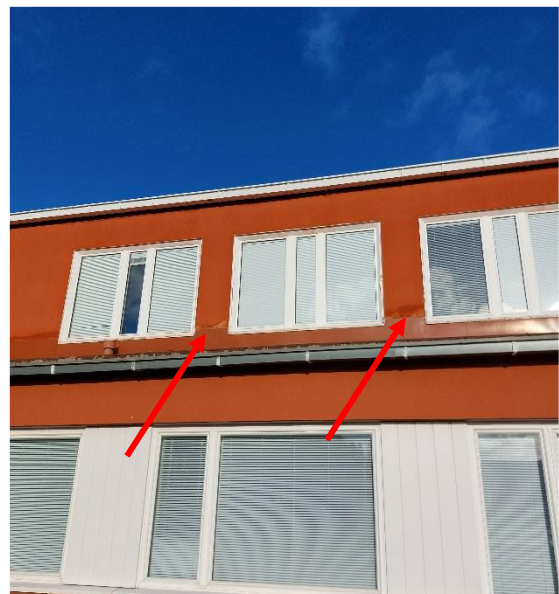
Kuva 64. Laajennusosan julkisivut ovat levyrakenteisia. Ikkunoiden välissä havaittiin vauriojälkiä julkisivussa vesikaton peltiylösnoston yläpuolella.

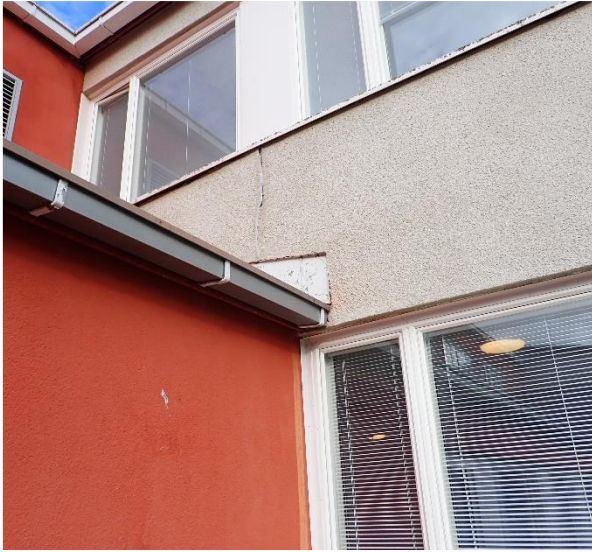
Kuva 65 Vauriojälki A-osan rappauksessa.

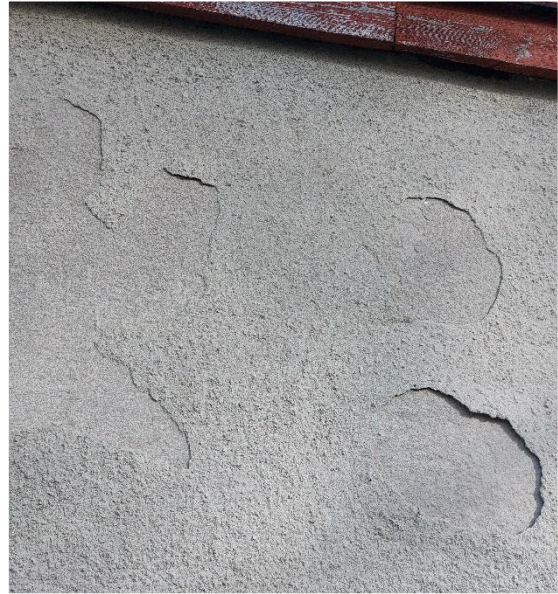
Kuva 66 Rappauspinnan irtoilua rakennuksen päädyssä C-osalla.

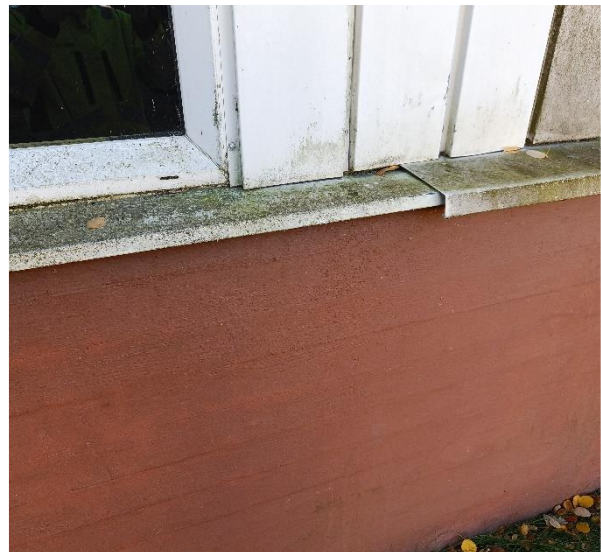
Kuva 75 Ikkunoiden pellitysten kallistukset ovat puutteellisia.

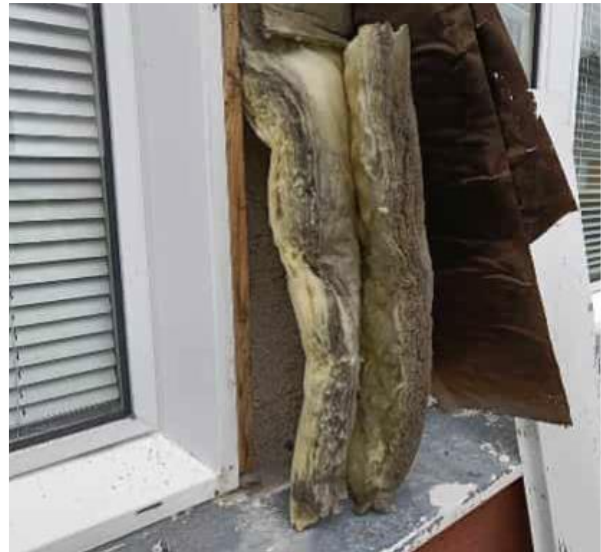
Kuva 80 B-osalla avattiin takapihalla sijaitseva nauhaikkunalinjan kotelorakenne. Rakenteen tuulensuojapaperissa ja eristekerroksessa todettiin voimakasta tummumista. Ulkopuolinen pellitys ei ole sadevesitiivis. Rakenteen eristekerroksessa todettiin mikrobivaurioita.

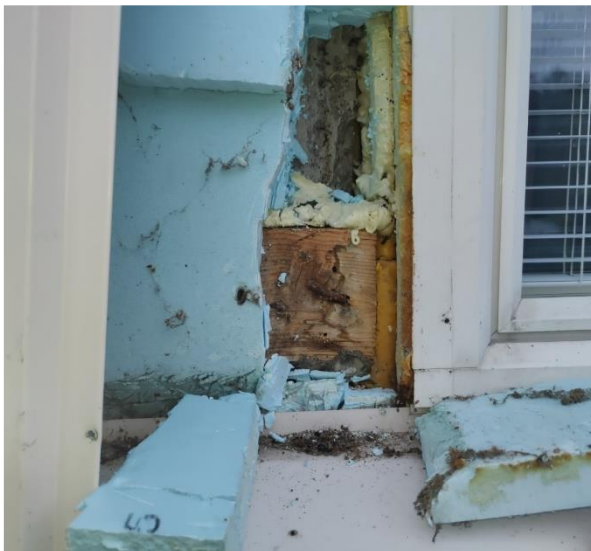
Kuva 81 A-osalla nauhaikkunoiden pellityksen taustan eristystä on uusittu xps-levyllä. Puurakenteissa havaittiin kosteusjälkiä.

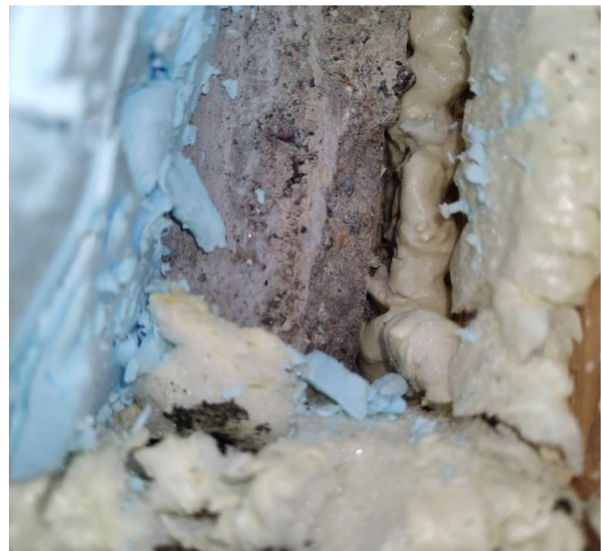
Kuva 82 Korjatun ikkunakoteloinnin sisäpuolinen ilmatiivyeys on heikolla tasolla. Betonipilarin ja ikkunan rajapinnan uretaanivaahdotus on epätiivis.

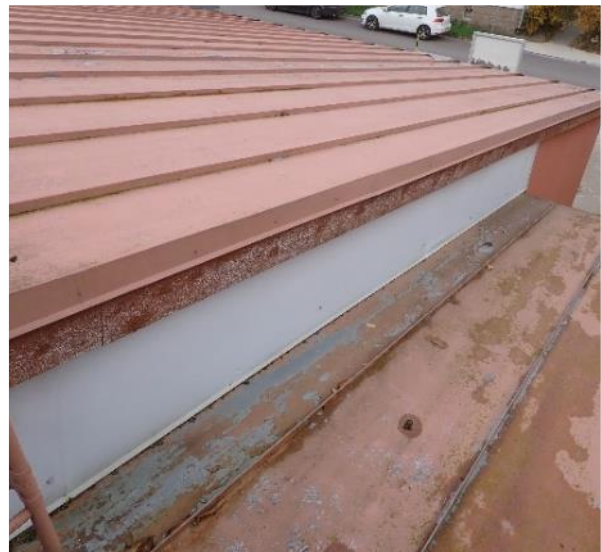
Kuva 87 Vesikatteessa on paikallisia ruostevaurioita ja maalipinnan hilseilyä.

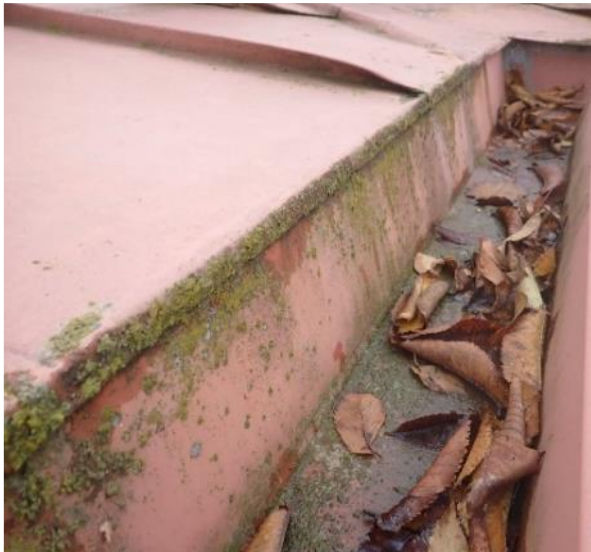
Kuva 88 Räystäskouruissa on sammalkasvustoa ja lehtiä.

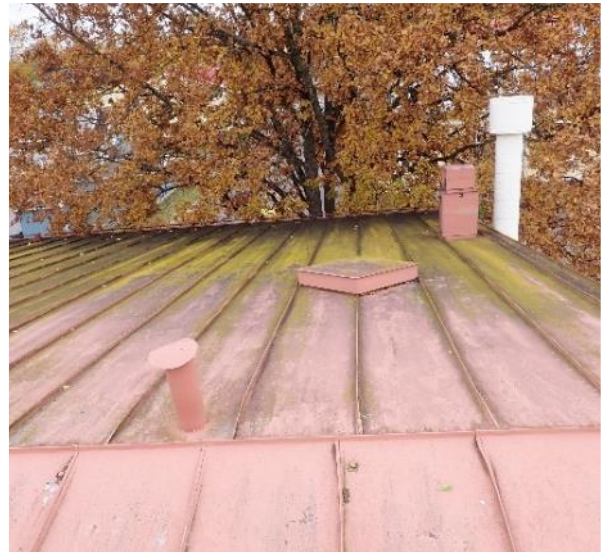
Kuva 89 C-osan vesikatteen pinnalla on tummentumaa/sammalkasvustoa.

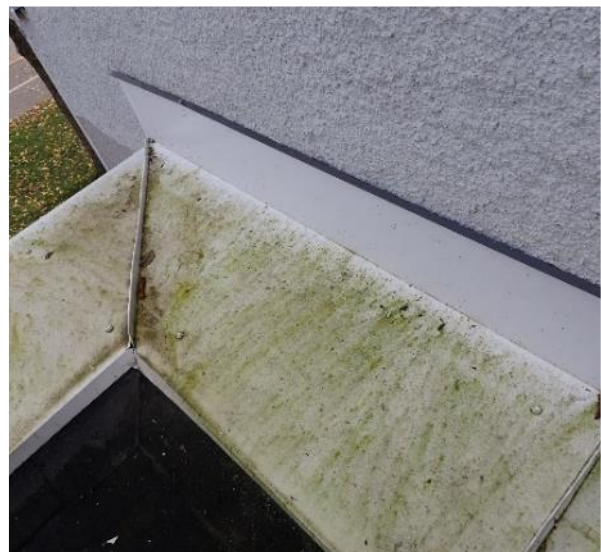
Kuva 91 Vesikaton pellitysten liittymä ulkoseinärakenteeseen on epätiivis keittiösiiven osuudella.

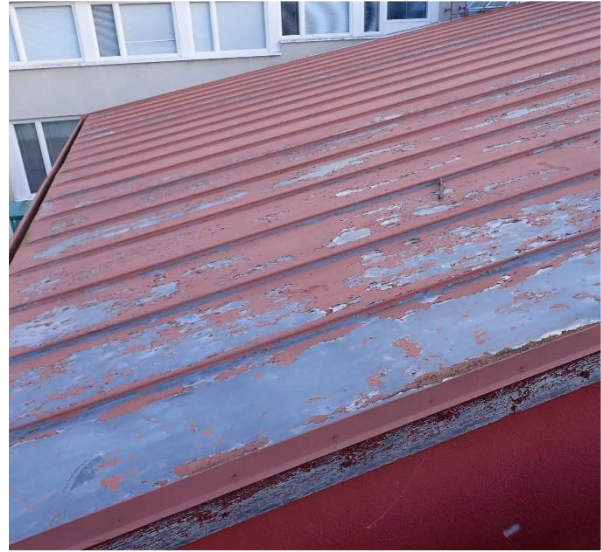
Kuva 93 Vesikatteen maalipinta on heikkokuntoinen.

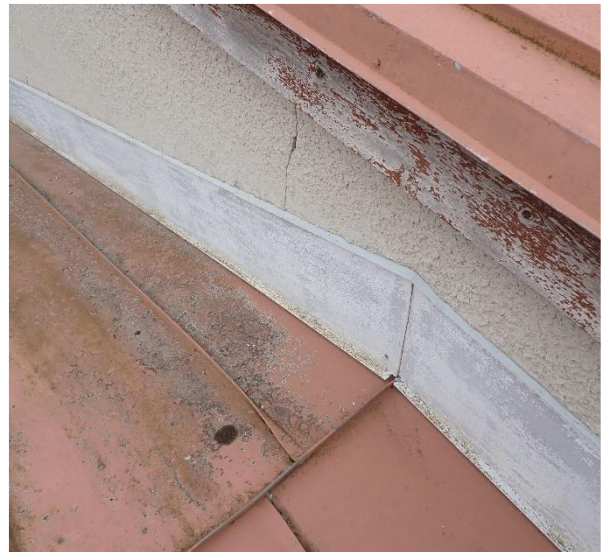
Kuva 95 Rästäslautoitusten maalipinnat irtoilleet.

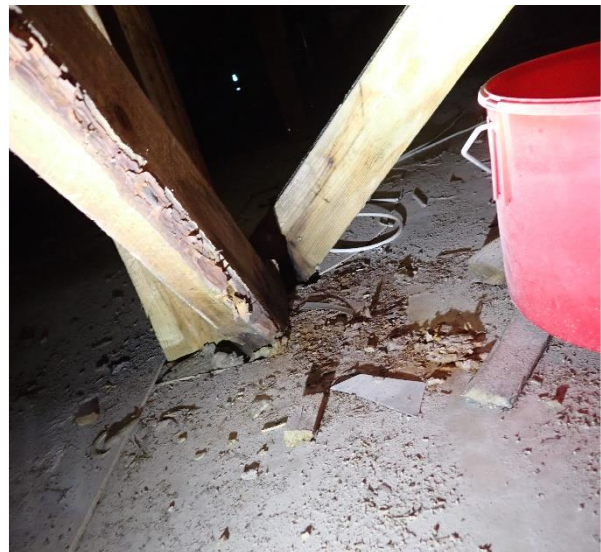
Kuva 103 Vuotojälkiä yläpohjatilassa A-osalla.

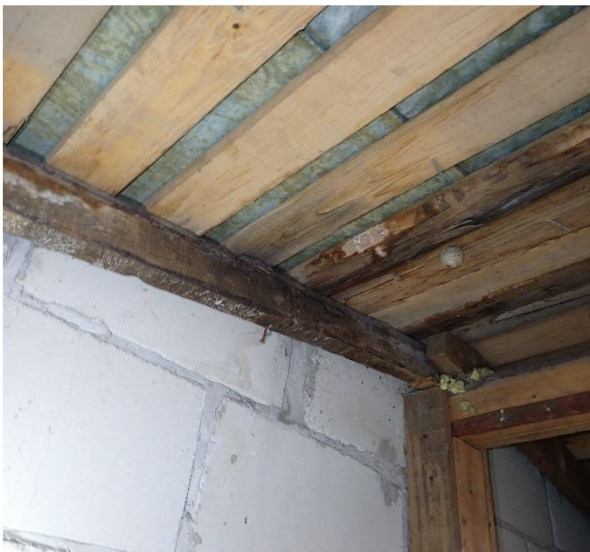
Kuva 106 B-osalla vesikaton rakenteissa havaittiin kosteusvauriojälkiä.
