## Tutkimusmenetelmät

# KOSTEUSKARTOITUS 17-18.10, 13.11, 26.11 ja 3.12.

Ekenäs högskoleskola

Ekenäs högstadieskola -Hedvig Sohlbergin katu 3, 10600 Tammisaari

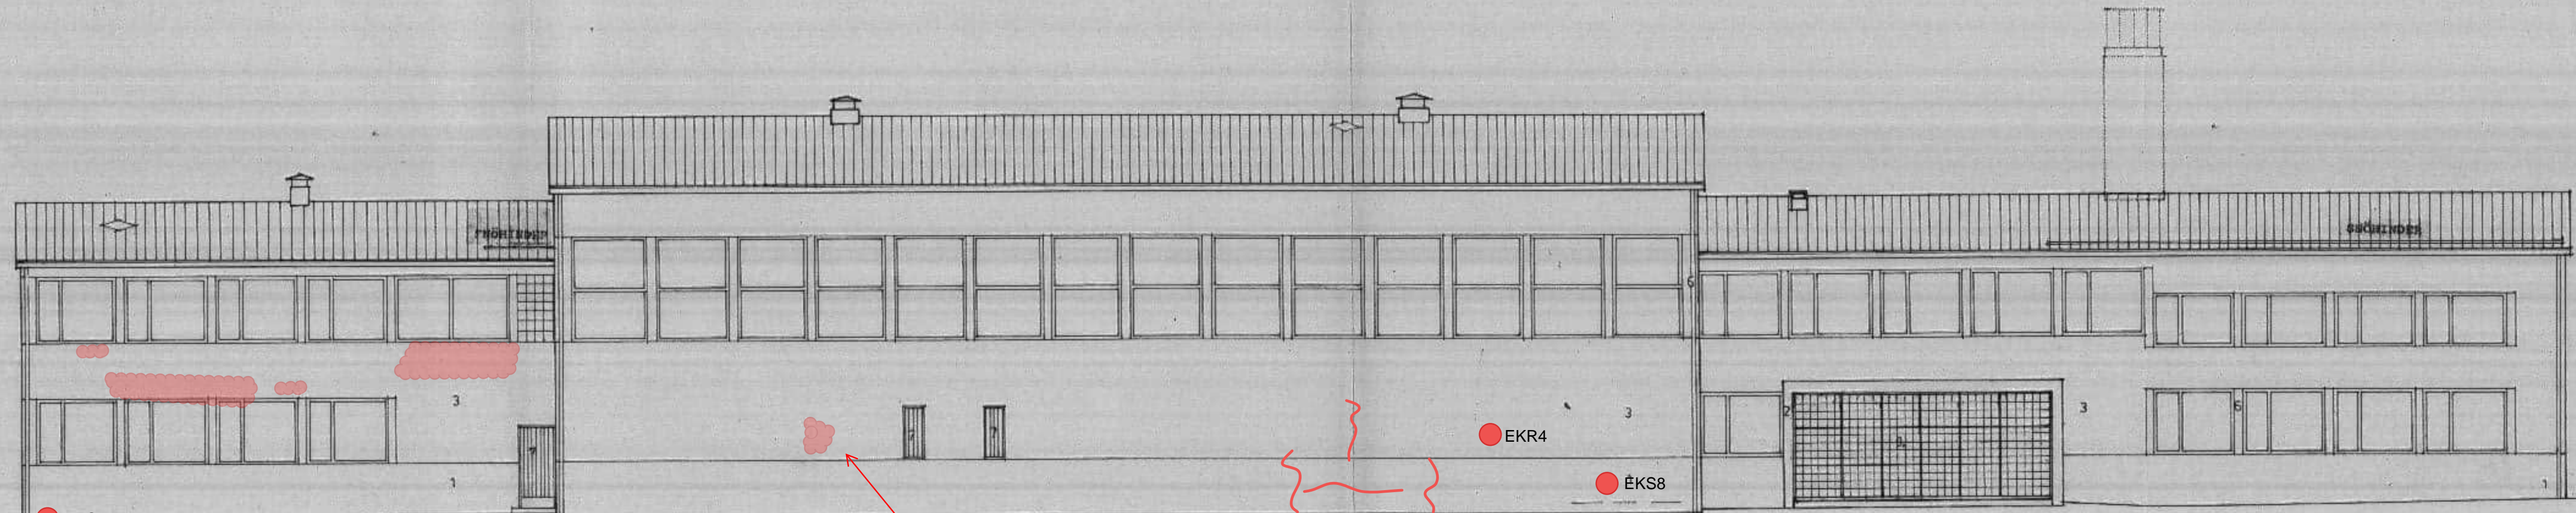
Rappauksen alaosa pudonnut

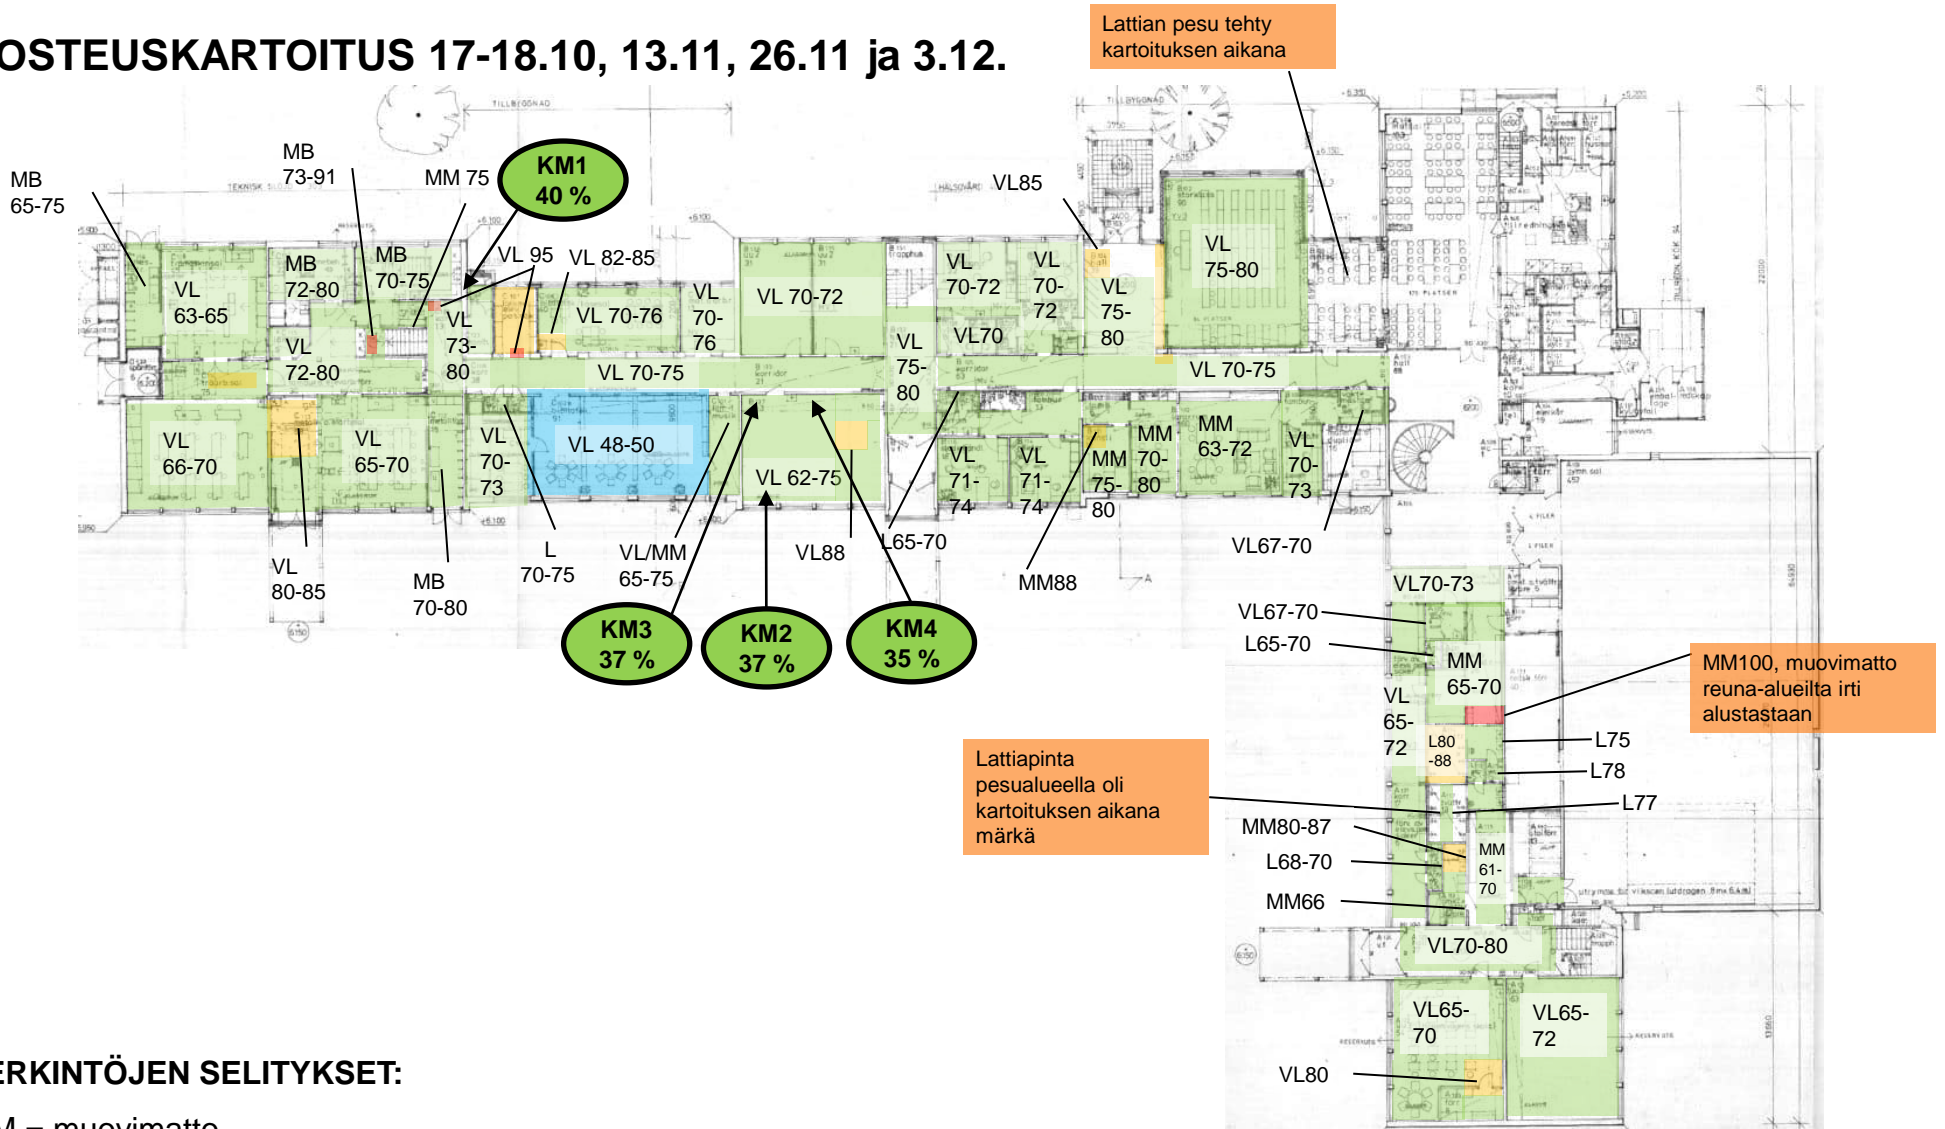
MM100, muovimatto reuna-alueilta irti alustastaan

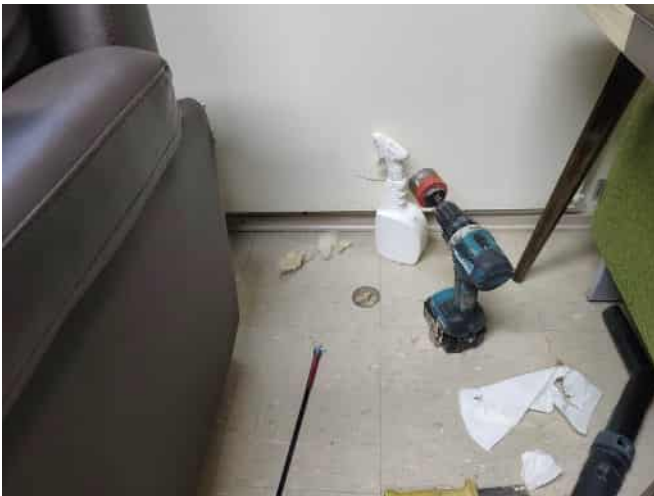
Kuva 3

<b>Näytenumero</b>	<b>Näytelaji</b>	<b>Näytteen kuvaus</b>
M17	Mikrobinäyte	Mineraalivilla, eristekerroksen alaosa kantavan betonilaatan yläpuolella.
<b>Tulos</b>	<b>Erittely näytetuloksista</b>	
Vahva viite mikrobivauriosta

<b>Rakenneavaus nro</b>	<b>Tila</b>	<b>Avaustyyppi</b>
AP4.1	C102B	Rasiaporaus
<b>Rakennetyyppi nro</b>	<b>Vastaako suunnitelmia</b>	<b>Rakennekuvaus</b>
	-	Muovilaatta Lastulevy 22mm Puukoolausta + mineraalivilla 150...190mm Betoni (ei porattu läpi)

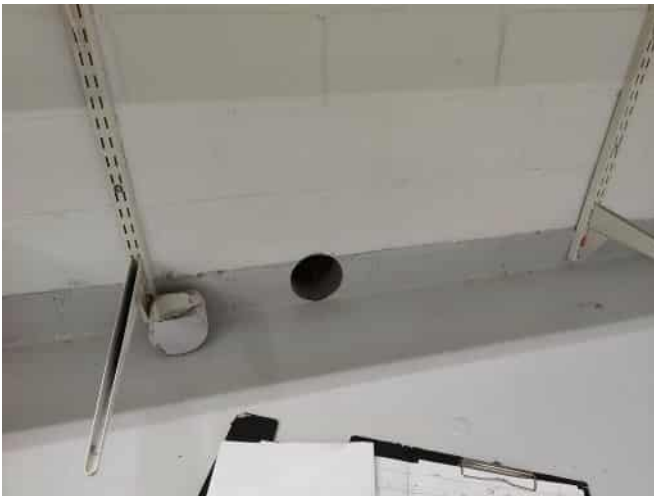
Kuva 12

Näytetulos	Erittely näytetuloksista
Epäily mikrobivauriosta

Rakenneavaus nro	Tila	Rakennekuvaus
MS1.3	A016	Tiili 70mm Mineraalivilla 60mm Bitumisively Betoni
Rakennetyyppi nro	Vastaako suunnitelmia	Avaustyyppi
MS1	-	Timattiporaus 100 mm

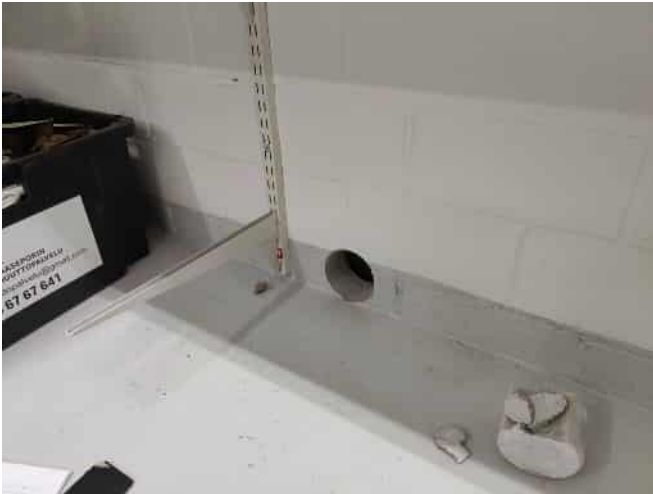
Kuva 14

Näyttenumero	Näytelaji	Näytteen kuvaus
M8	Mikrobinäyte	Mineraalivilla
Näytetulos	Erittely näytetuloksista	
Vahva viite vauriosta

Rakenneavaus nro	Tila	Rakennekuvaus
MS1.2	A015	Tiili 70mm Mineraalivilla
Rakennetyyppi nro	Vastaako suunnitelmia	Avaustyyppi
MS1	-	Timattiporaus 100 mm

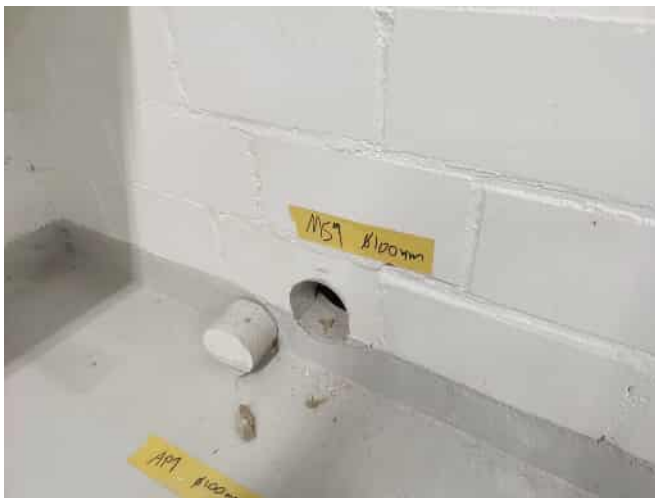
Kuva 16

Näytenumero	Näytelaji	Näytteen kuvaus
M7	Mikrobinäyte	Mimeraalivilla
Näytetulos	Erittely näytetuloksista	
Vahva viite vauriosta

Rakenneavaus nro	Tila	Rakennekuvaus
MS1.1	A015	Tiili 70mm Mineraalivilla 60mm Bitumisively Betoni
Rakennetyyppi nro	Vastaako suunnitelmia	Avaustyyppi
MS1	-	Timattiporaus 100 mm

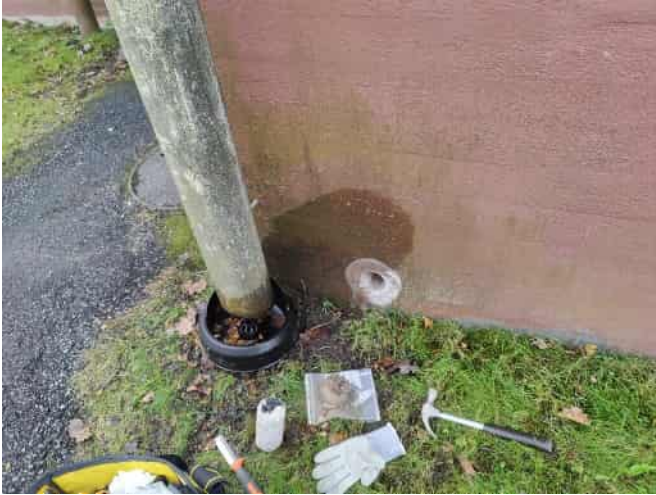
Kuva 20

Ikkunan alla oleva perusmuuri on uusittu / siihen on tehty muutostyö. Valusauman kohdalla halkeama.

Rakenneavaus nro	Tila	Avaustyyppi
US1.4	C118	Timanttiporaus 75 mm
Rakennetyyppi nro	Vastaako suunnitelmia	Rakennekuvaus
US1	-	Betoni 130mm Bitumisively Korkki n 70mm Betoni (ei porattu läpi)

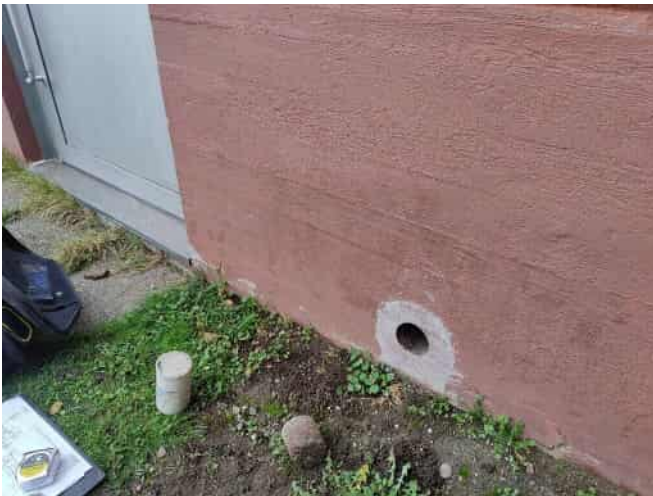
Kuva 22

Näytenumero	Näytelaji	Näytteen kuvaus
M15	Mikrobinäyte	Korkkieriste
Tulos	Erittely näytetuloksista	
Vahva viite vauriosta

Rakennealaus nro	Tila	Avaustyyppi
US1.3	B107	Timanttiporaus 75 mm
Rakennetyyppi nro	Vastaako suunnitelmia	Rakennekuvaus
US1	-	Betoni 140mm Vedeneristys Korkki 80mm Betoni

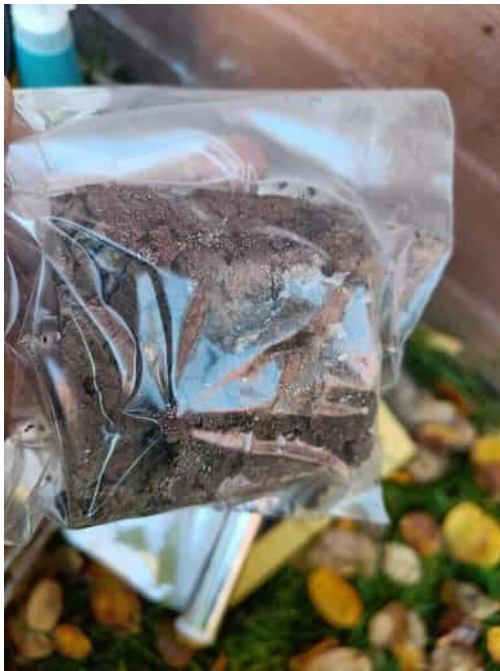
Kuva 31

Näytenumero	Näytelaji	Näytteen kuvaus
M1	Mikrobinäyte	Korkkieriste
Tulos	Erittely näytetuloksista	
Vahva viite vauriosta

Rakennevaus nro	Tila	Avaustyyppi
US1.2		Timattiporaus 100 mm
Rakennetyyppi nro	Vastaako suunnitelmia	Rakennekuvaus
	-	Betoni 130 mm Korkkieriste 80 mm Betoni

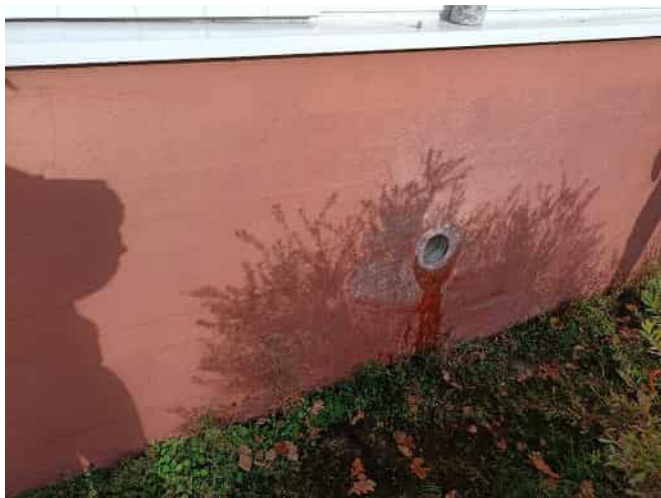
**Kuva 38**

Näytenumero	Näytelaji	Näytteen kuvaus
M3	Mikrobinäyte	Korkkieriste
Tulos	Erittely näytetuloksista	
Vahva viite vauriosta

Rakennevaus nro	Tila	Avaustyyppi
US2.1		Timattiporaus 100 mm
Rakennetyyppi nro	Vastaako suunnitelmia	Rakennekuvaus
	-	Betoni 130 mm Mineraalivilla n. 100 mm Betoni

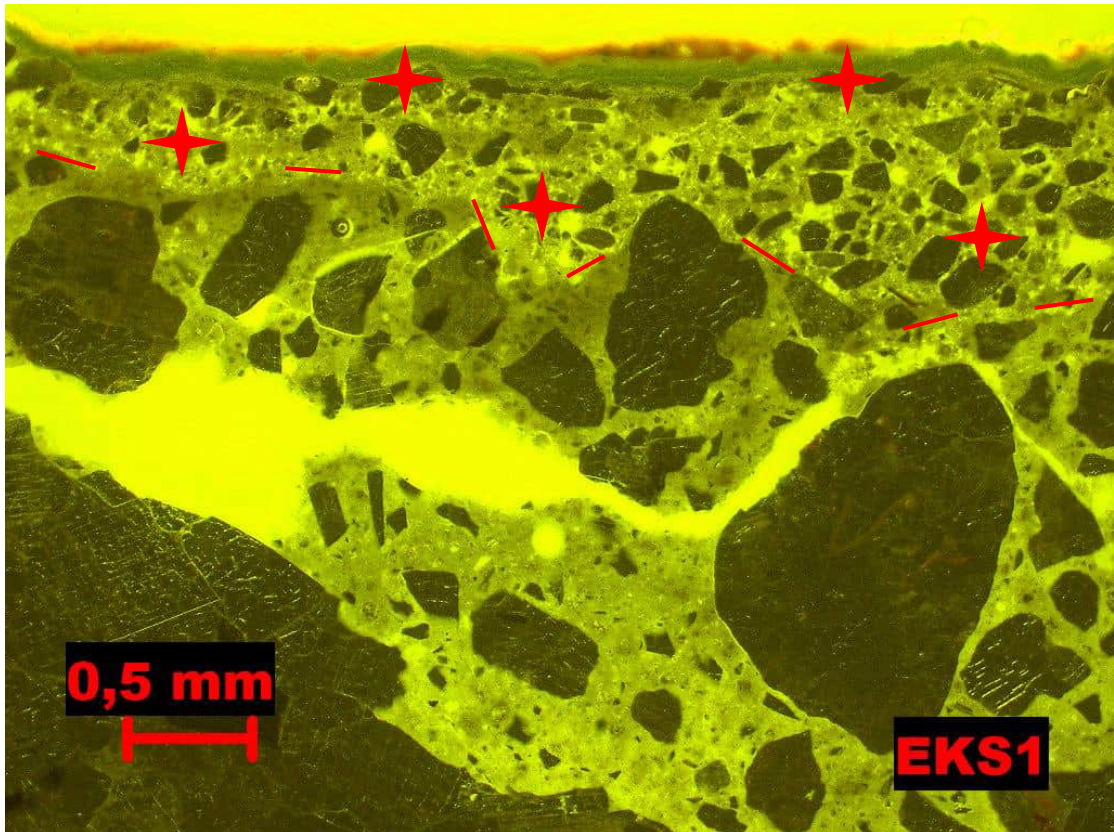
Kuva 2. Näytteen EKS1 pinnoitekokonaisuus (osoitettu punaisilla tähdillä ja katkoviivoilla) sekä runkoainesta myötäilevä pinnansuuntainen halkeama. Kuva on otettu polarisaatiomikroskoopilla fluoresoivassa uv-valossa. Huokoisuus ja halkeilu näkyvät hyvin vaaleanvihreänä, sideaine hieman tummemman vihreänä ja runkoaines näkyy pääosin mustana.

Ulkopinnoilta kulkeutuu vähäisiä säröjä enintään 2 mm syvyydelle. Näytteessä EKS1 esiintyy ulkopinnalta 2 mm syvyydellä yksittäinen pinnansuuntainen halkeama, joka vaikuttaa muodostuneen pääosin jo varhaisessa vaiheessa, mutta alkavaa pakkasrapautumista ei voida sulkea kokonaan pois. Selkeään, runkoainesta aggressiivisesti leikkaavaan pakkasrapautumiseen tai muuhunkaan merkittävään vaurioitumiseen viittaavaa halkeilua ei ole havaittavissa.

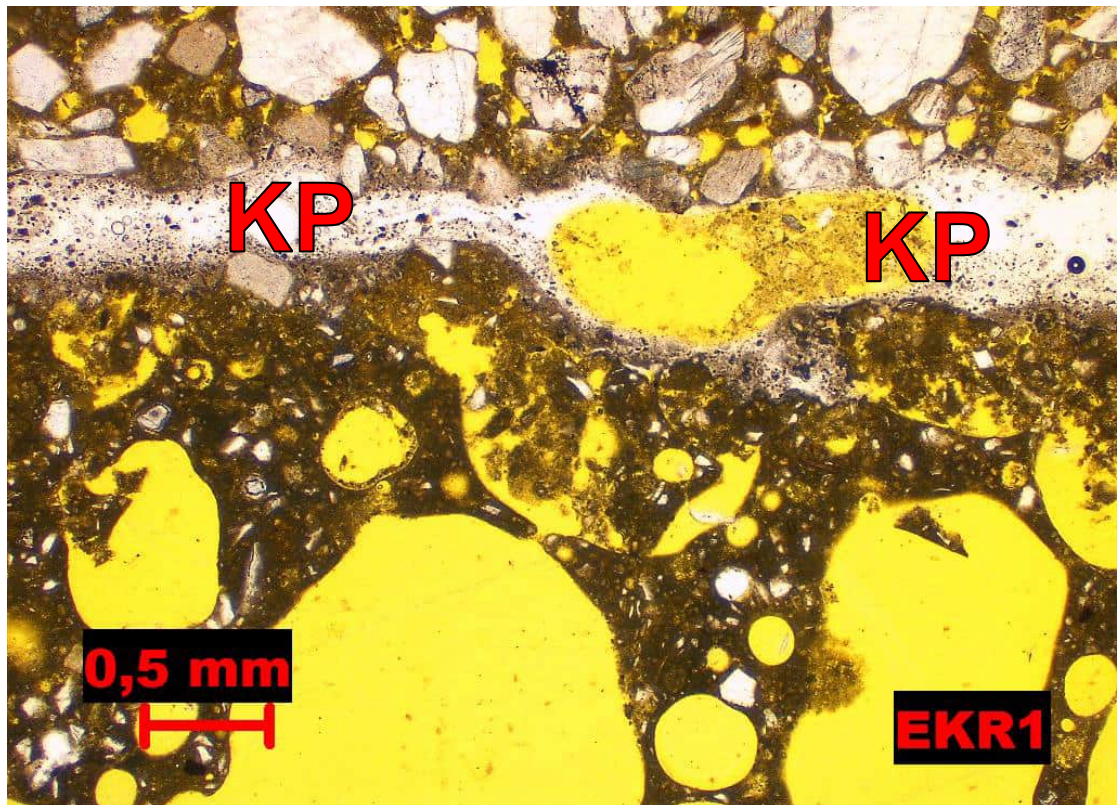
Kuva 3. Kevytbetonin huokosiin breksioitunutta ulkopintaa. Kuva on otettu polarisaatiomikroskoopilla tasopolaroitua valoa käyttäen. Huokoisuus ja halkeilu näkyvät keltaisena, sideaine ruskeana ja runkoaines näkyy pääosin valkoisena. Liimattu katkeamispinta (KP) näkyy pääosin valkoisena.

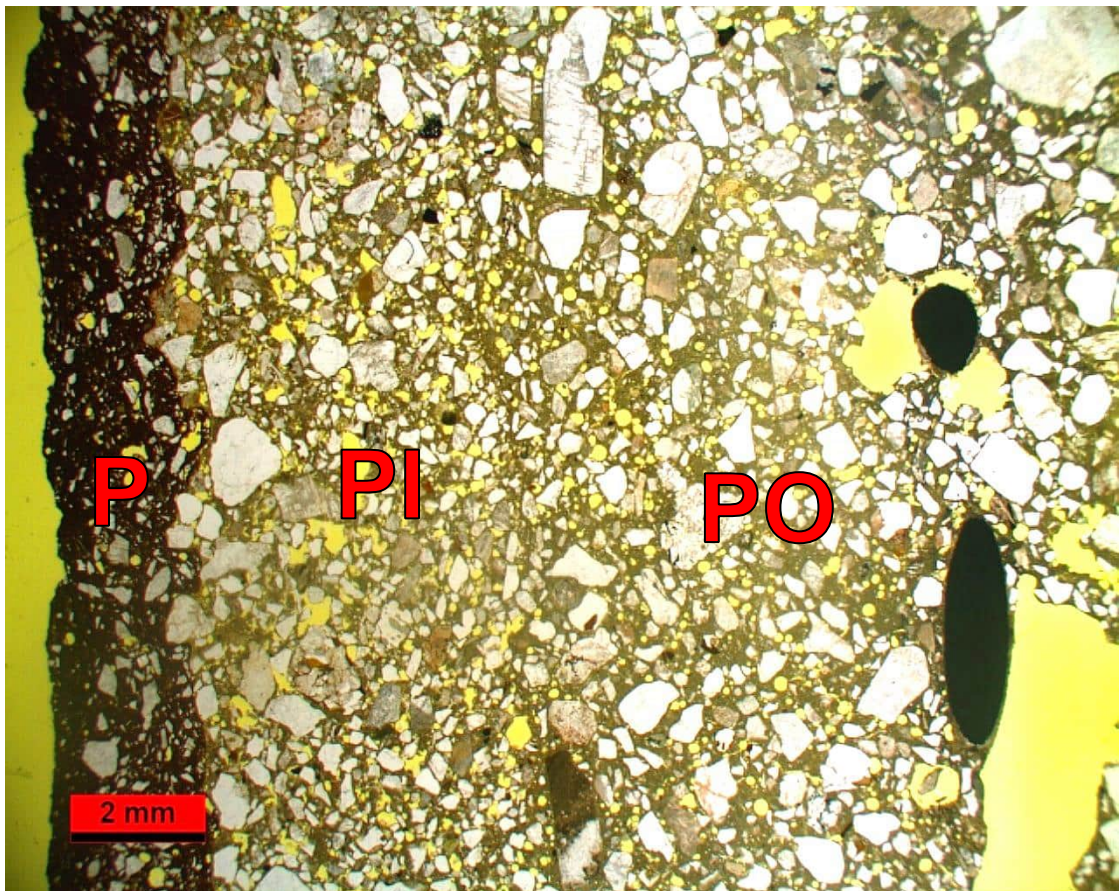
Kuva 4. Näytteen EKR2 kerrokset: Pinnoite (P), pintalaasti (PI) ja pohjalaasti (PO). Kuva on otettu stereomikroskoopilla tasopolaroitua valoa käyttäen. Huokoisuus näkyy keltaisena, sideaine pääosin vaaleanruskeana ja runkoaines näkyy pääosin valkoisena. Voimakkaasti pigmentoitu pinnoite on kuvassa vasemmalla.
