# **Metsähallitus**

Jussarön MV-Asema  
10600 Tammisaari

# **Kuntoarvio**

Laadittu 07.09.2012

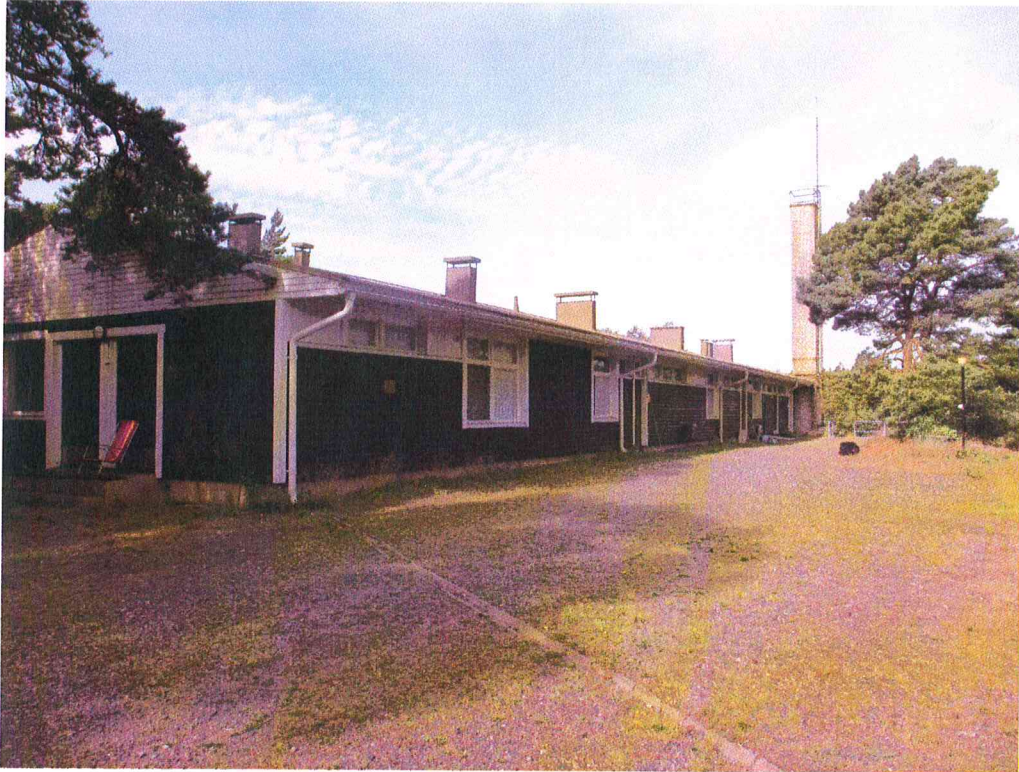
Valokuva 1. MV-ASEMA.

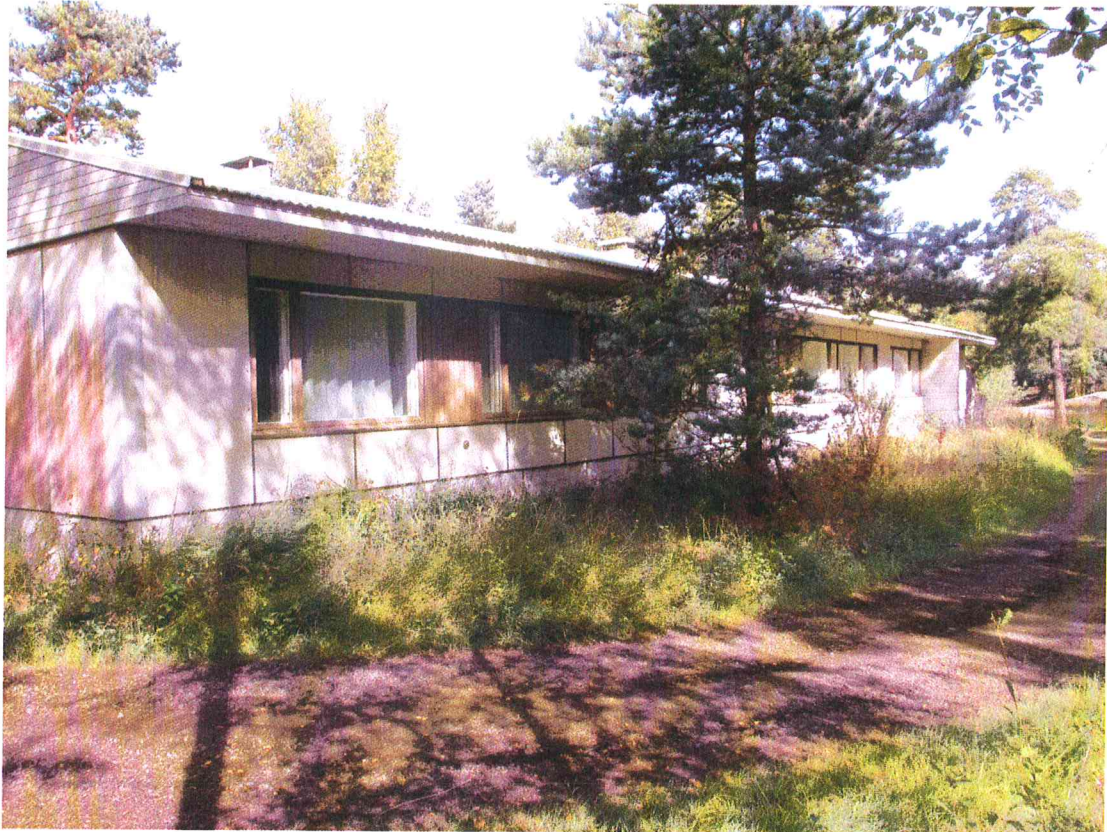
Valokuva 1. Asuinrakennus.

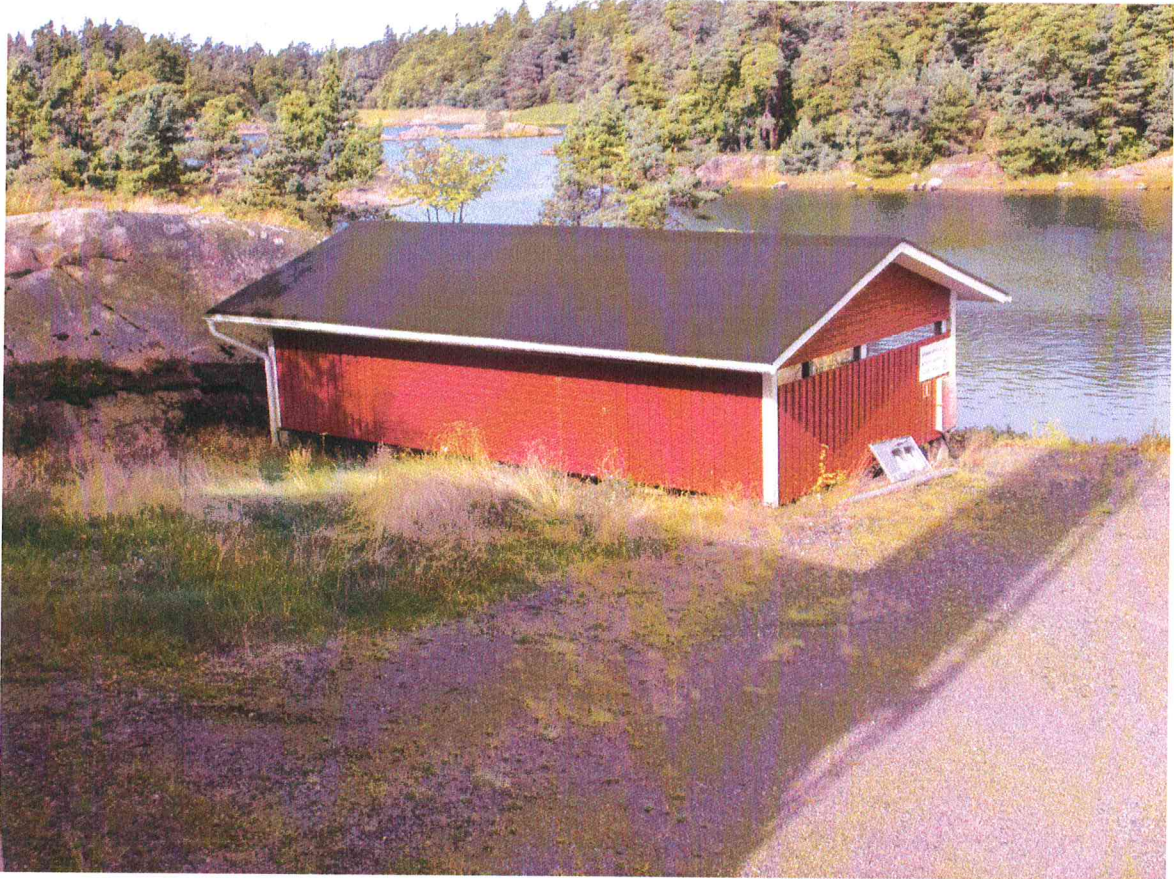
Valokuva 1. Piharakennus.

**Tehdyn tarkastuksen perusteella rakennus on selvästi nuorempi kuin vuodelta 1963.**

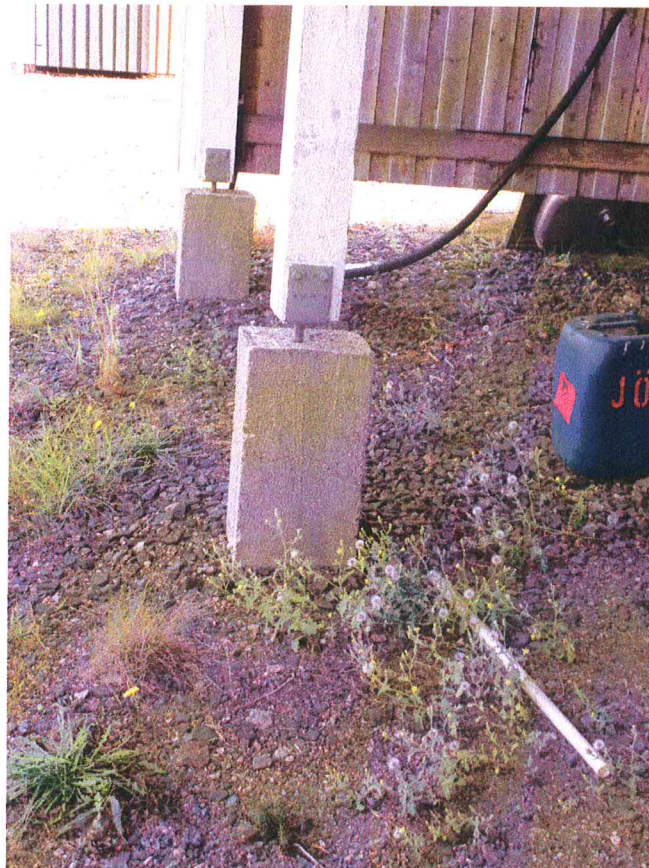
Valokuva 2. Perustukset ja rakennuksen runko.

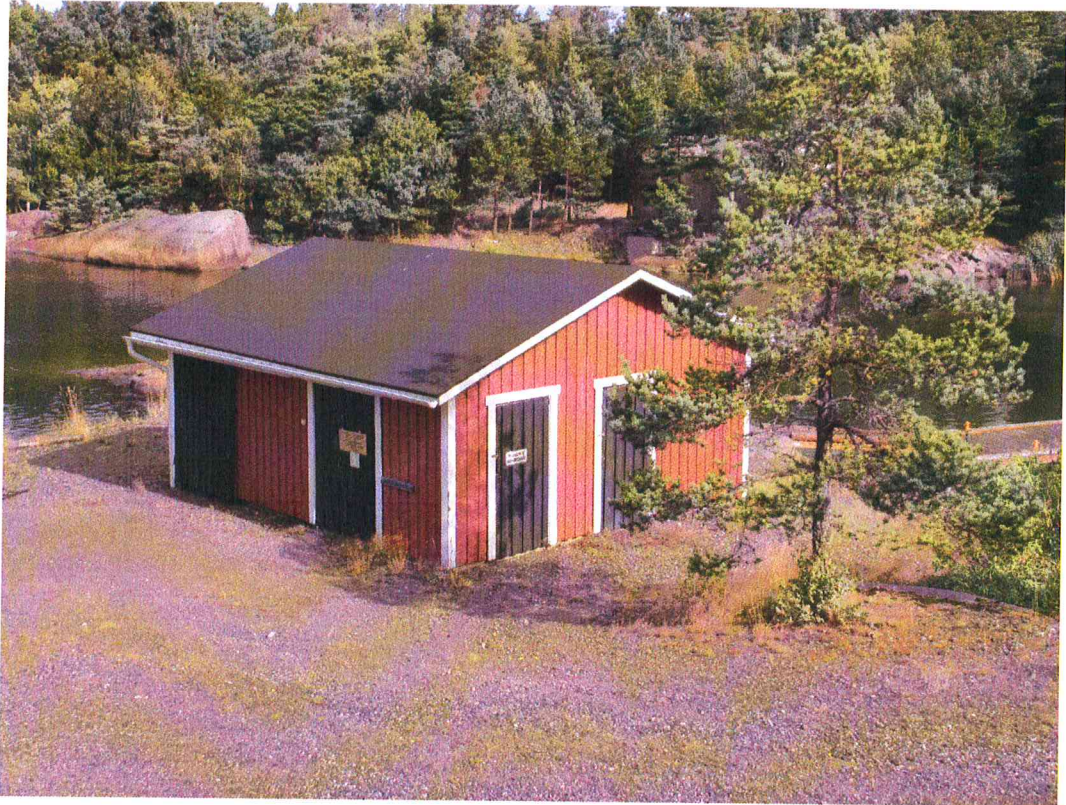
Valokuva 1. Piharakennus.

Rakennuksen ulkomittojen mukaan rakennuksen neliöt ovat n. 45 m<sup>2</sup>. Osassa tilaa on maapohja ja osassa ponttilautalattia. Rakennus vaikuttaisi olevan rakennettu 80-luvun loppupuolella tai jopa sen jälkeen. Vuoden -87 rakennustyöselostuksessa ei siitä ole mainintaa.

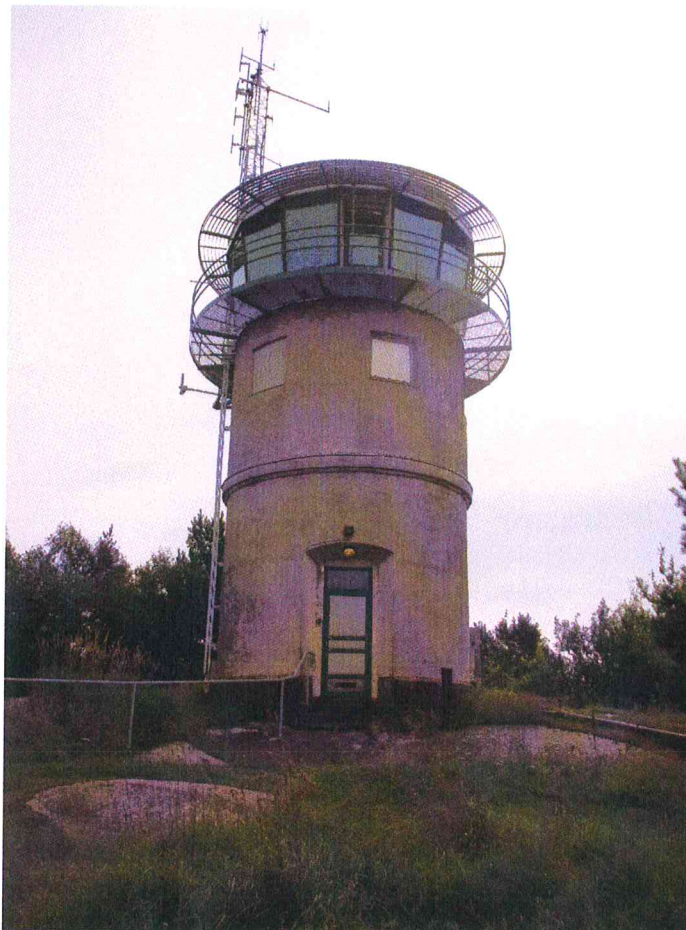
Valokuva 1. Valvontatorni/päivystystila.
