KUMMELUDDEN II

Ranta-asemakaavan muutos

RANTA-ASEMAKAAVAN MUUTOS

VALOKUVIA KAAVA-ALUEELTA

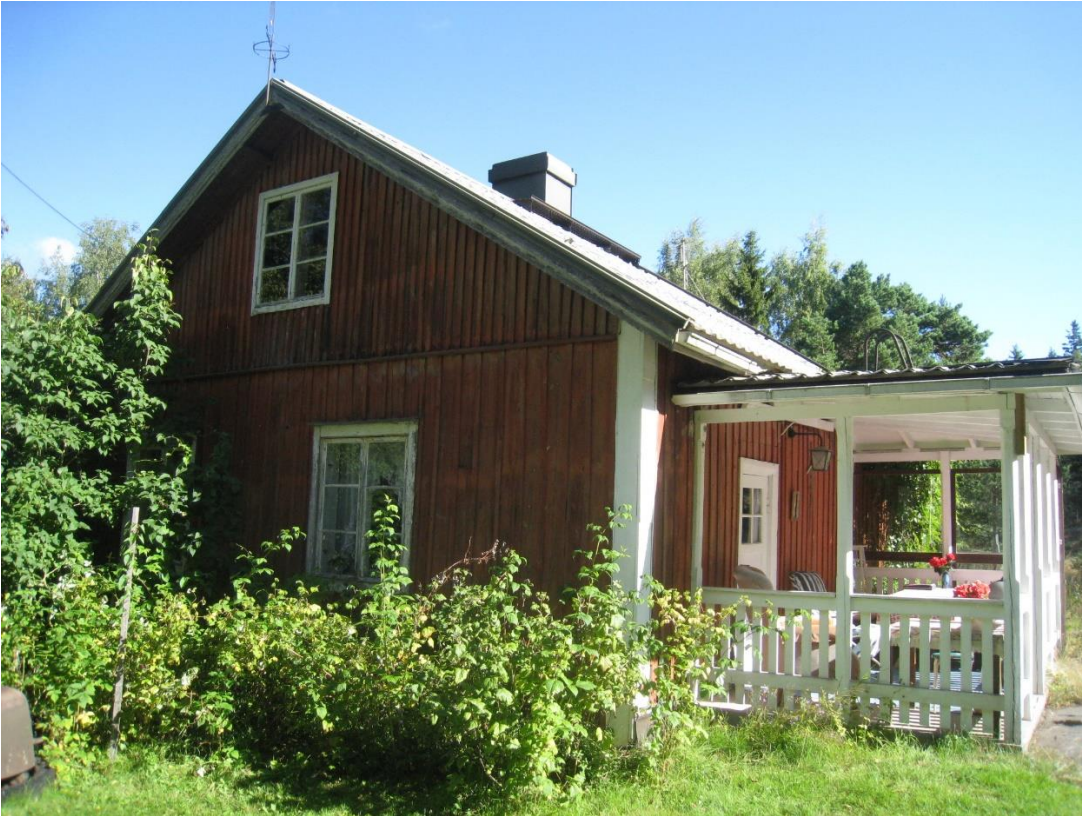
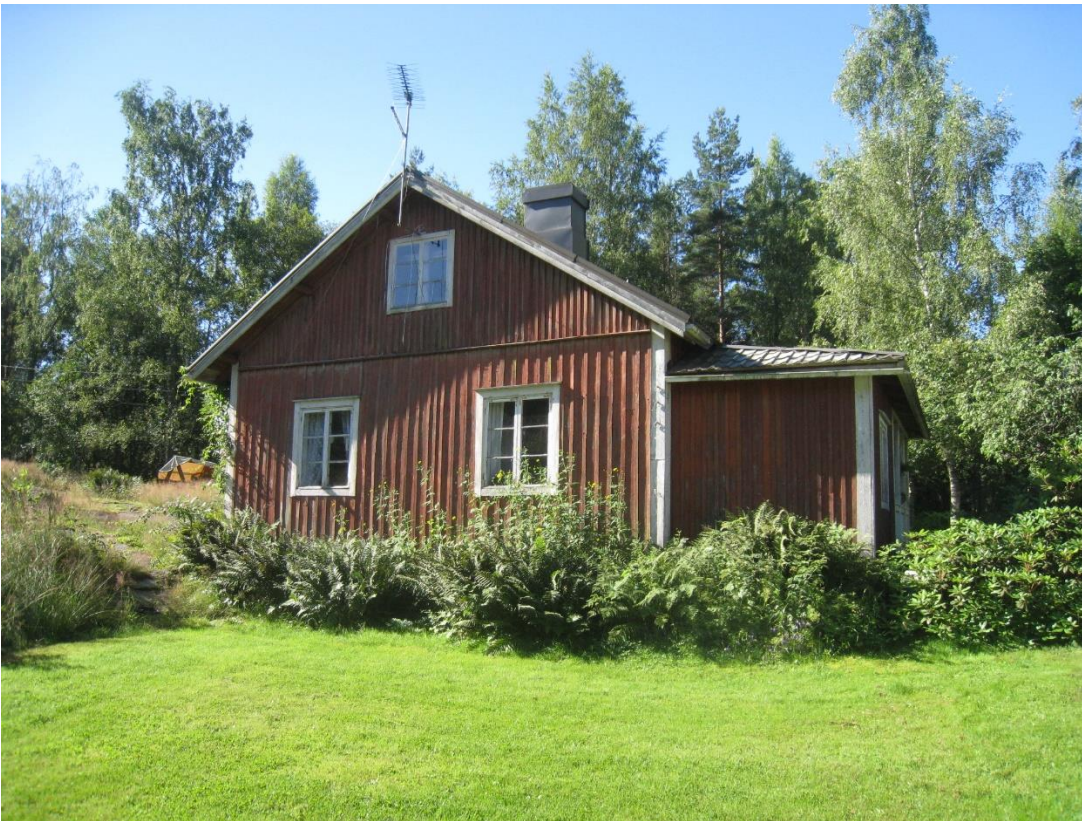
Kuva 1: Vanha punainen mökki ja vanha talousrakennuksen osa. Kuva itä-kaakkoissuunnasta.

Kuva 2: Vanha punainen mökki ja vanha talousrakennus. Kuva itä-kaakkoissuunnasta.

Kuva 3: Vanha punainen mökki. Kuva länsi-lounaissuunnasta.

Kuva 4: Vanha punainen mökki. Kuva koillissuunnasta.

Valokuvissa 1-4 oleva ”vanha punainen torppa” vaati ennen kaavaehdotuksen laatimista hieman tarkempaa puntarointia ja selvitystä. Torppa on nyt loma-asuinkäytössä, mutta jatkossa rakennus vaatii mittavat peruskorjaus/-parannustyöt, jotta sitä voisi käyttää loma-asuntona.

- Torpassa on kauttaaltaan yksinkertaiset ikkunat, joten sitä ei ilmeisesti ole suunniteltu ympärivuotiseen käyttöön. Kaikissa huoneissa on huonokuntoiset paikalla muuratut puulämmitteiset uunit.

- Katto uusittu 90-luvulla, jossa betonipaanut on vaihdettu peltikattoon. Samalla on savuhormi uusittu välikatosta ylöspäin ja peltivuorattu.
- Hirsirungon päällä oleva laudoitus on vanha ja huonokuntoinen ja ikkunoiden alapuolella olevat hirret erittäin huonokuntoiset. Hirsirungon alin kerros myös todennäköisesti lahonnut koska talo on paikka paikoin painunut. Lattiat olohuoneessa ja keittiössä joustavat merkinä siitä, että lattianiskat ovat osittain lahonneet. Alapohjan tuuletus on vajaa eikä tuuletusaukkoja kivisokkelissa ole riittävästi.

- Olohuoneen seinäpinnoite on jossain vaiheessa uusittu ja pinkopahvi vaihdettu huokoiseen levyyn sekä sisäkattoon asennettu haltex-levyt. Seinälevyjen takana hirsiiin on jyrsitty railot koolausta varten.

- Vuosina 2021–2022 on keittiöstä ja yhdestä huoneesta poistettu pinkopahvi seiniltä ja katosta. Sähköt uusittu samoissa tiloissa vuonna 2021.
- Ikkunat ovat kauttaaltaan erittäin huonossa kunnossa ja ikkunakitti suurelta osin tipunut pois. Ikkunapokat monessa kohtaa liian huonokuntoiset pelastettavaksi.

- Talon entisöinti olisi erittäin kallista ja alkuperäisen rakennustavan ja talomallin säilyttäminen tai suojeleminen pidetään epätarkoituksenmukaisena.

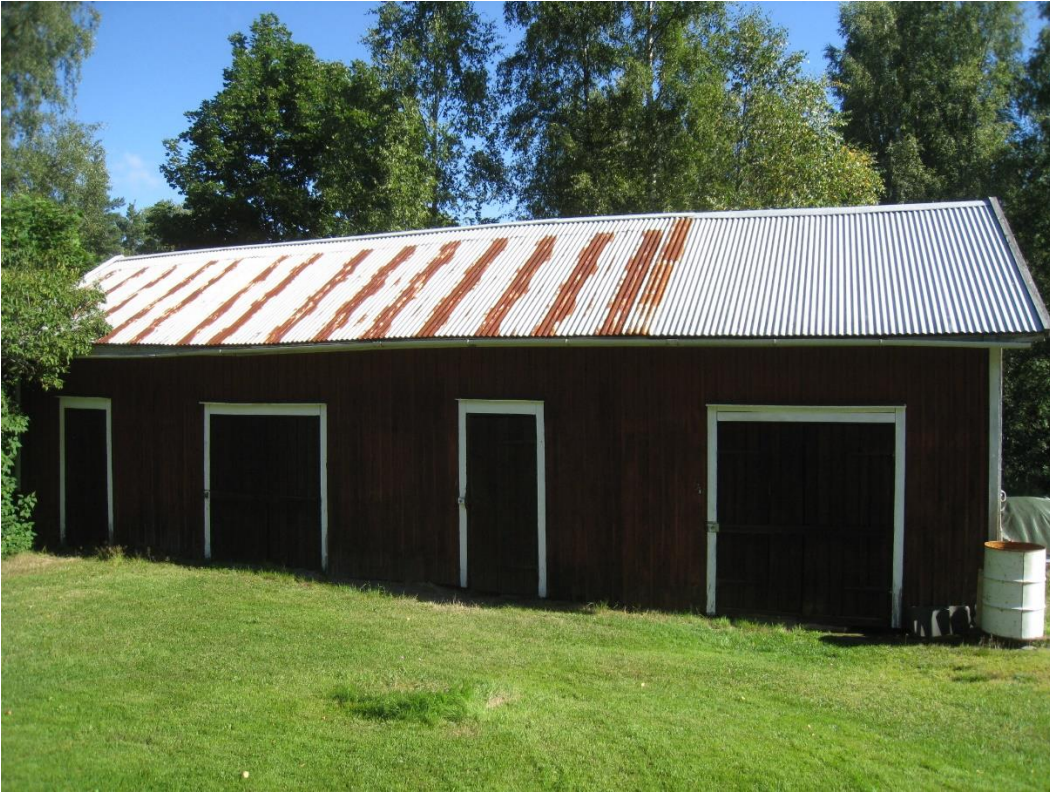
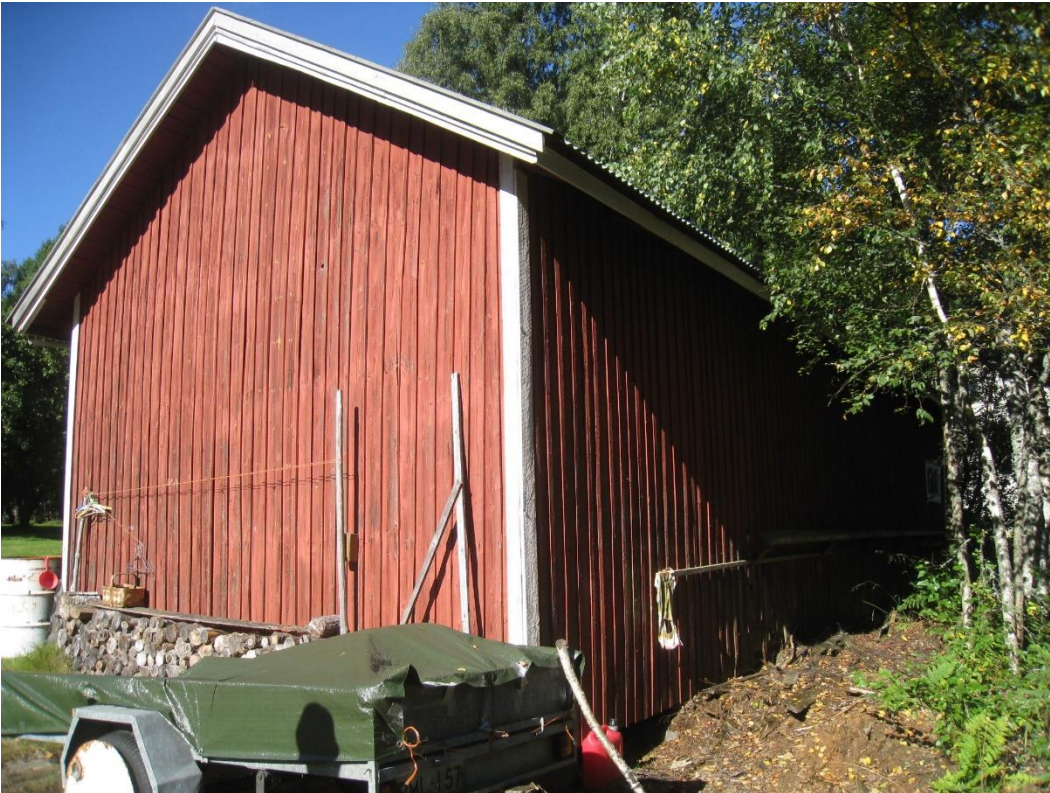
Kuva 5: Vanha piharakennus. Näkyy kuvassa 2.

Kuva 6: Vanha piharakennus. Kuva kaakosta.

Toinen rakennus, jonka säilyttämistä tulee harkita/arvioida on kuvissa 5-7 oleva vanha piharakennus. Luontoselvittäjän mukaan se on lepakoiden päiväpiilo-/lepopaikka ja mahdollinen pesäpaikka.
