Raasepori
Teollisuusarkeologinen selvitys Fiskarsin yläruukin alueella,
Malcolmintien asemakaava-alue

4.-5.4.2019

Museovirasto

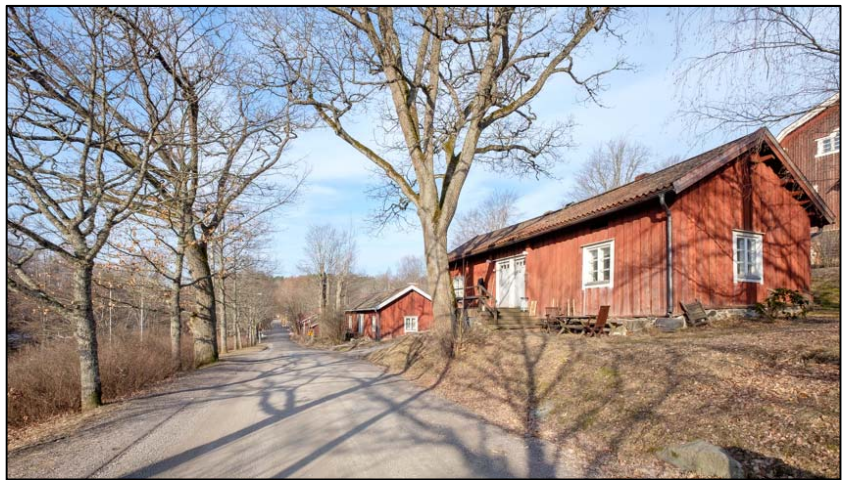
Kuva 2. Peltorivin puiset talot, rakennettiin alun perin ruukin työväen asunnoiksi. Kuva idästä. (AKDG5650:15)

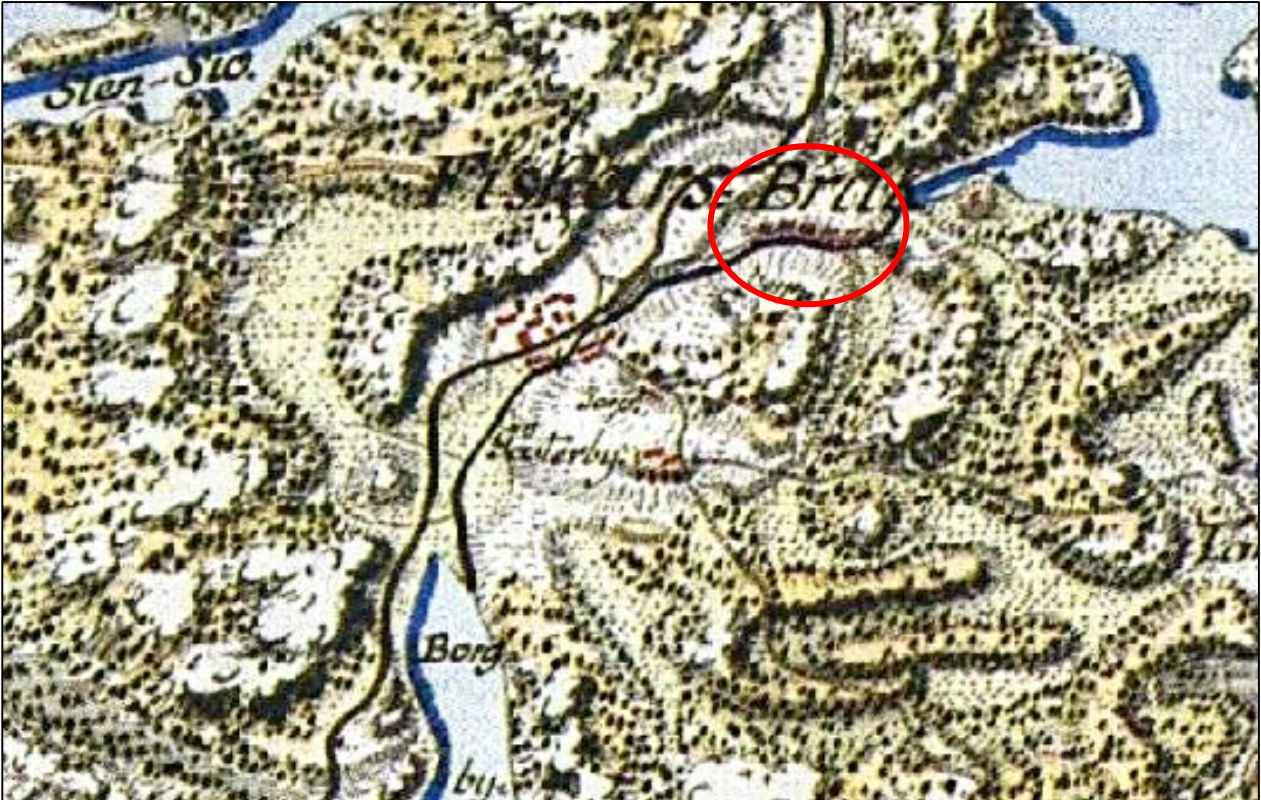
Kuva 3. Ote Kuninkaan kartastosta v. 1776–1805. Kartan perusteella alaruukin alueella on ollut runsaasti rakennuksia. Yläruukkiin on merkitty talorivi, joka on nykyisen Peltorivin kohdalla. (Kartta ei ole mittakaavassa)

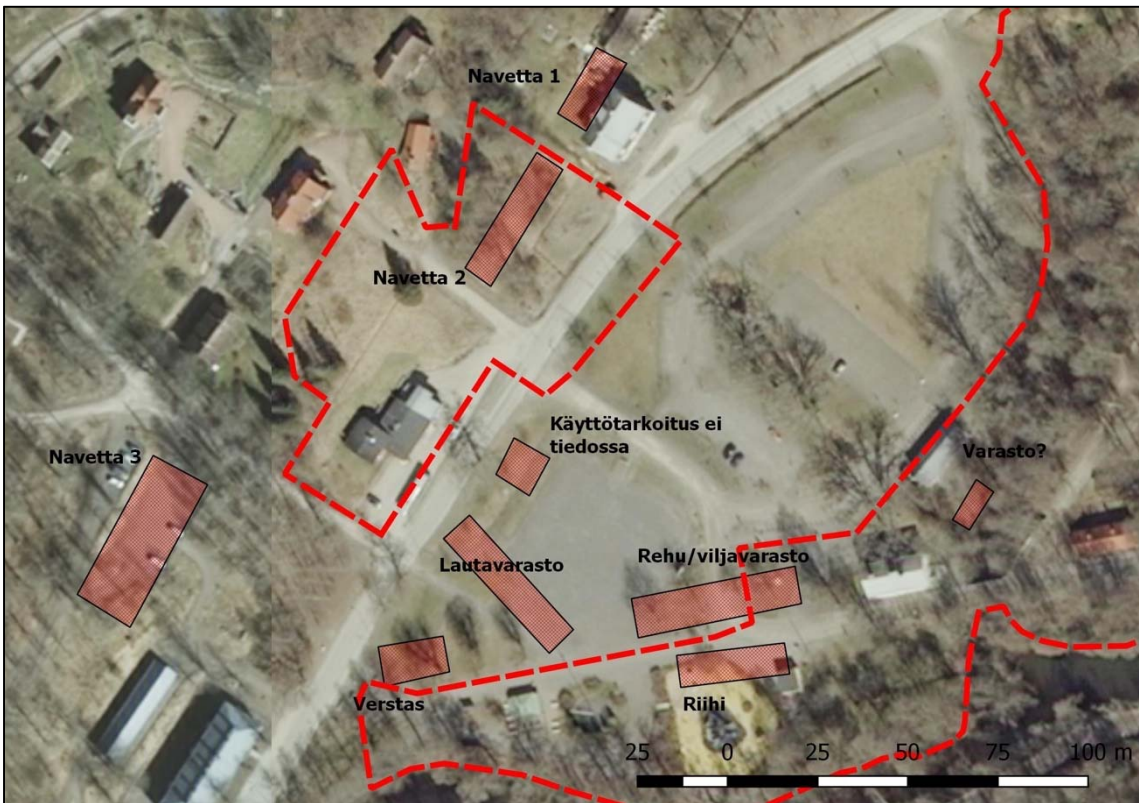
Kuva 10. Suutarinmäen kaakkoiskulman ja torin alueen kadonneet rakennukset merkittynä ilmapäätävään.

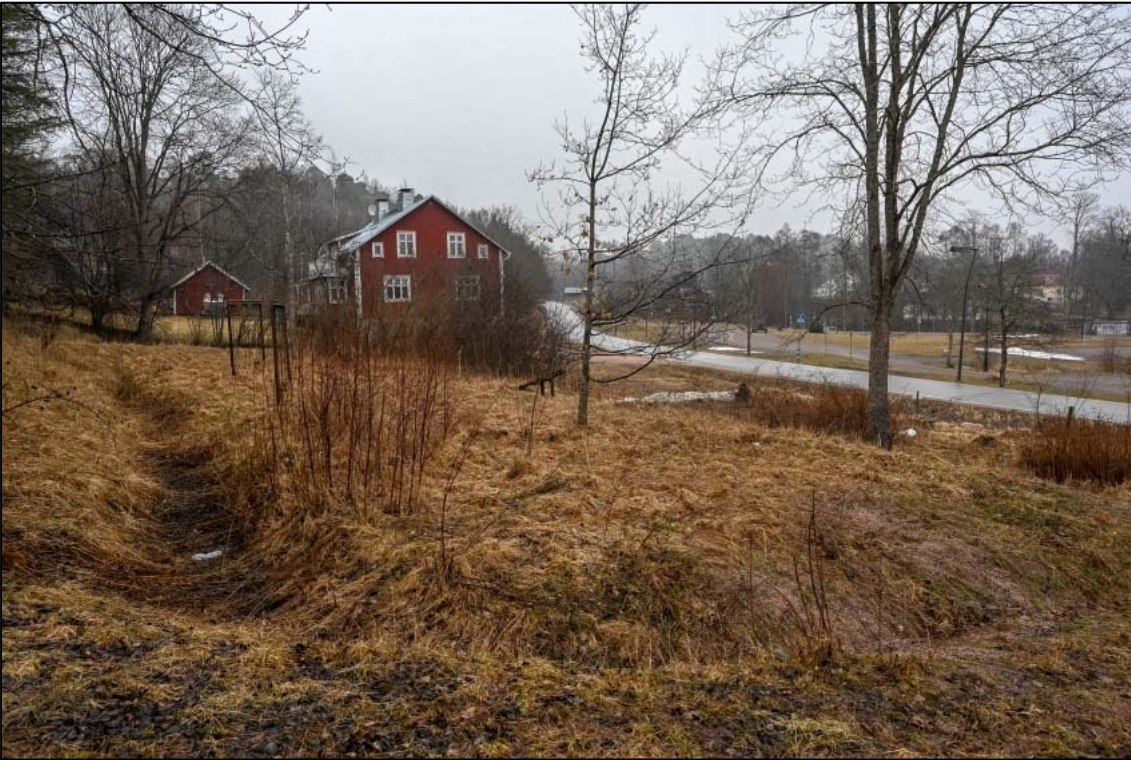
Kuva 11. Alue Fiskarsin tien länsipuolella, jolla on sijainnut navetta nro 2. Kuva lounaasta. (AKDG5650:4)

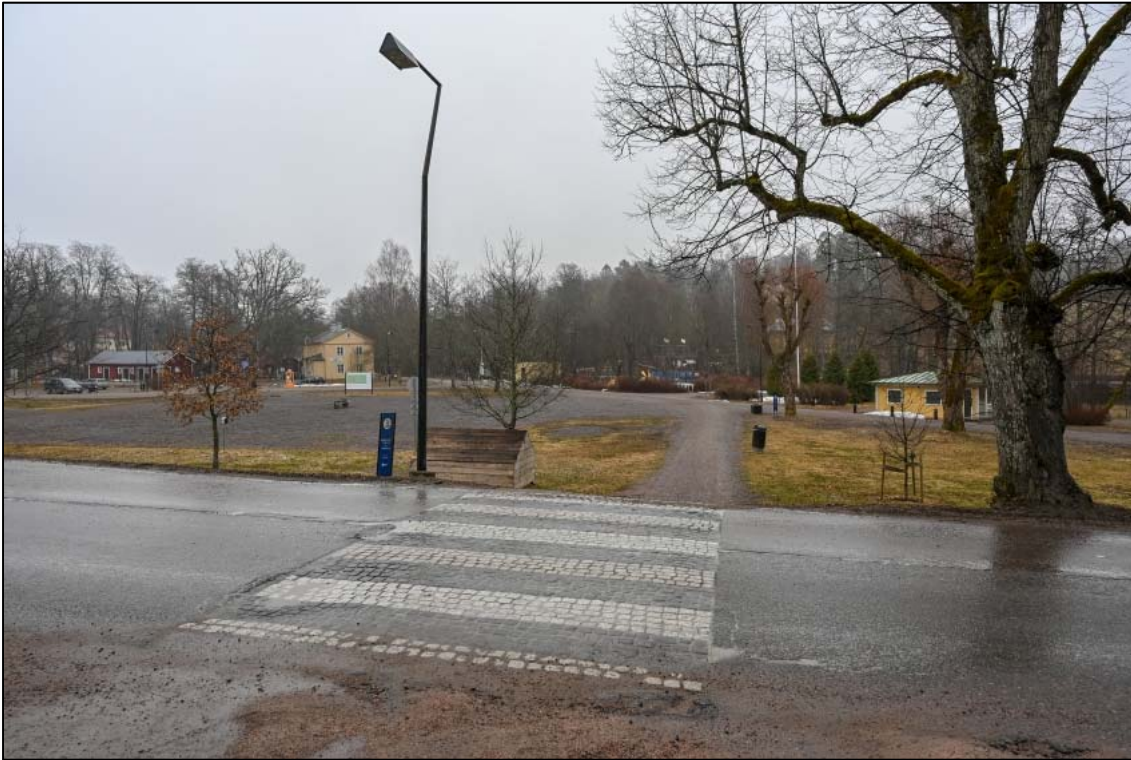
Kuva 12. Tasoitettua kenttää Torin kohdalla Peltorivin ja Fiskarsintien risteyksen vieressä. Alueella on sijainnut mm. riihi ja lautavarasto. Kuva lännestä. (AKDG5650:3)

Nykyisen torin paikalla sijainneista rakennuksista osa jää asemakaavan suunnittelualueiden väliin, mutta ne on otettu mukaan selkeyden vuoksi. Riihi ja rehu- ja viljavarasto esiintyvät jo vuosien 1816–22 suunnitelma-kartassa ja ne on siis rakennettu ennen Julinin aikaa. Vuoden 1853 suunnitelmakartassa torin kohdalla on myös verstaas (verkningshus av bräder) ja lautavarasto sekä pieni rakennus, jonka tarkoitus ei käynyt selväksi, mahdollisesti varasto. Riihi ja viljavarasto eivät ole merkittynä vuoden 1876 kartalle ja vuoden 1896 kartalla on vain viljavarasto. Ovatko rakennukset tuhoutuneet tuossa välissä ja vain toinen on rakennettu uudelleen? Paikalla on rakennukset ovat vielä vuoden 1922 kartassa, mutta ne ovat hävinneet viimeistään 1960-luvulla. Nykyisen torin alue on tasoitettu ja todennäköisesti myös pohjustettu hiekkakenttä ja tiestön ympäröimä. Inventoinnissa ei havaittu mitään merkkejä rakennuksiin liittyen. Verstaas rakennus ja mahdollinen varasto ovat Fiskarsintien vieressä, joka on pengerrytetty. Alueella ei ole todennäköisesti säilynyt rakennuksiin liittyviä rakenteita.

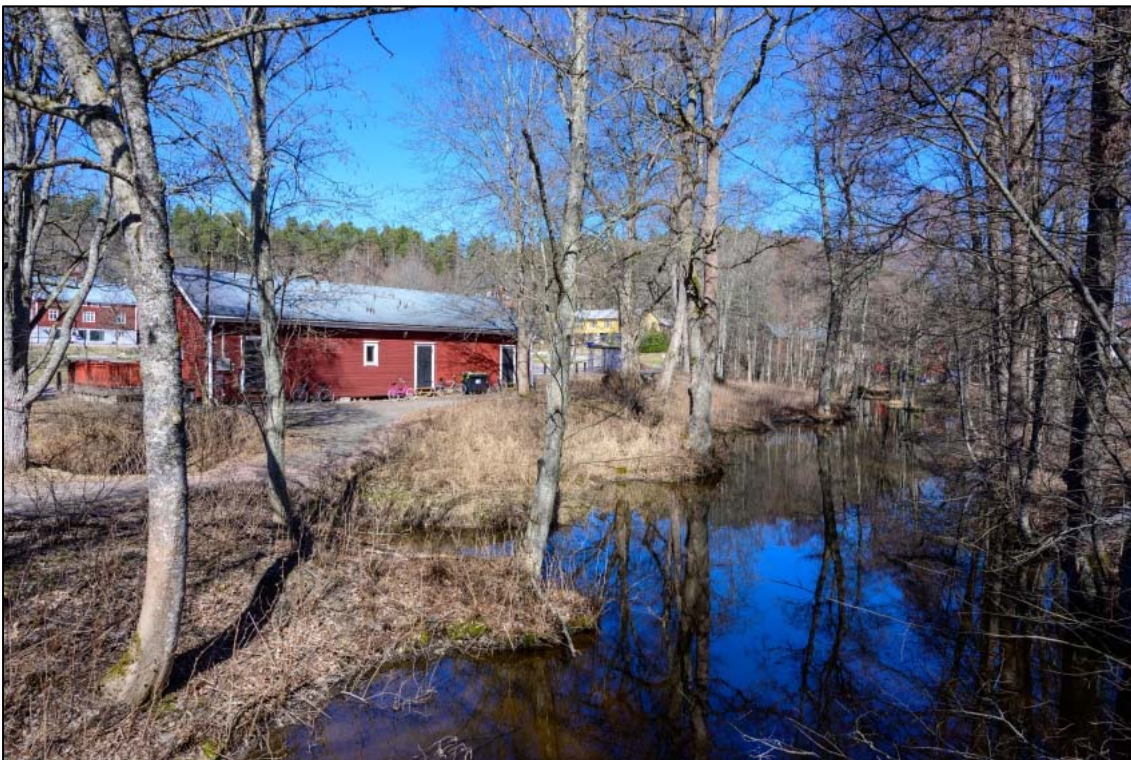
Kuva 13. Uoman länsirannalla sillan pohjoispuolella on sijainnut pieni ulkorakennus. Kuva etelästä. (AKDG5650:14)

Joen varressa, sen länsirannalla, on sijainnut varasto tai joku muu ulkorakennus, joka on todennäköisesti ollut sillan viereen vuonna 1843 rakennetun Kardusenin käytössä. Rakennus ilmestyy kartalle vuonna 1876 ja on myös vuoden 1896 kartalla, mutta on kadonnut vuoden 1922 kartalla, jolloin ilmestyy rakennus samalle paikalle kuin nykyinen pysäköintialueen vieressä oleva ulkorakennus. Joen varressa sijainneesta rakennuksesta ei inventoinnissa havaittu enää mitään merkkejä.

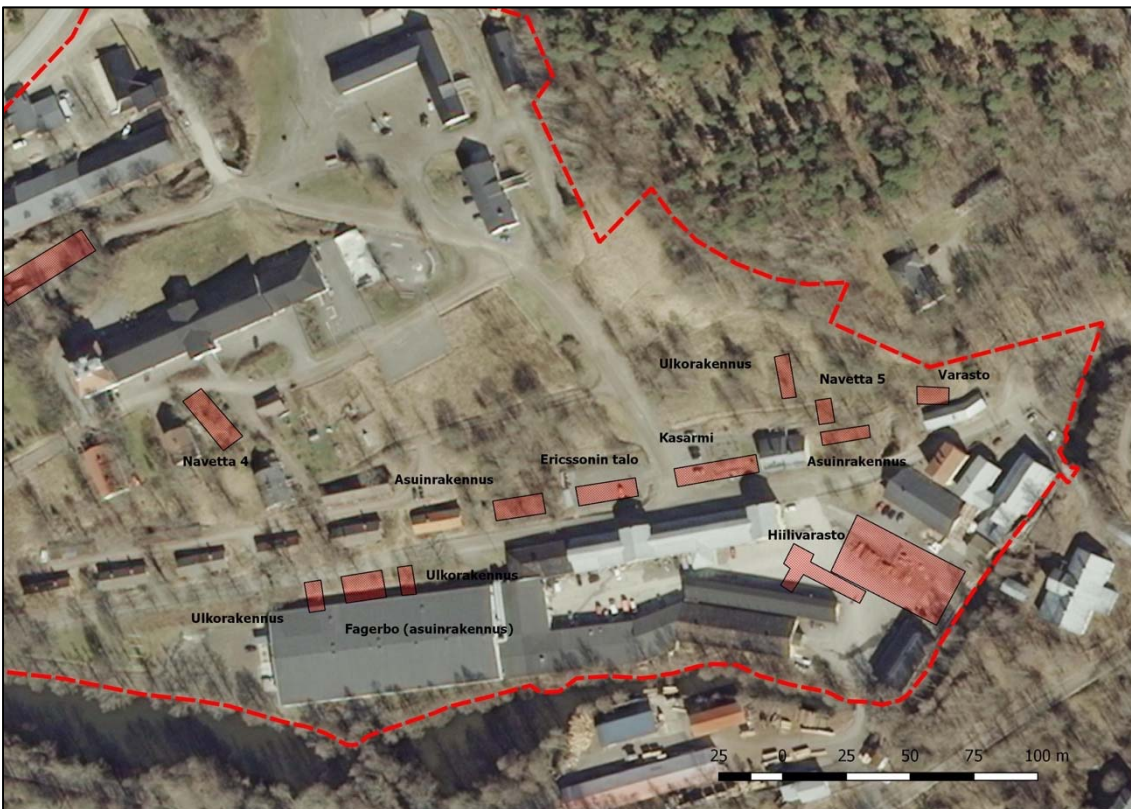
Kuva 15. Peltorivin alueen kadonneet rakennukset ilmakuvassa.

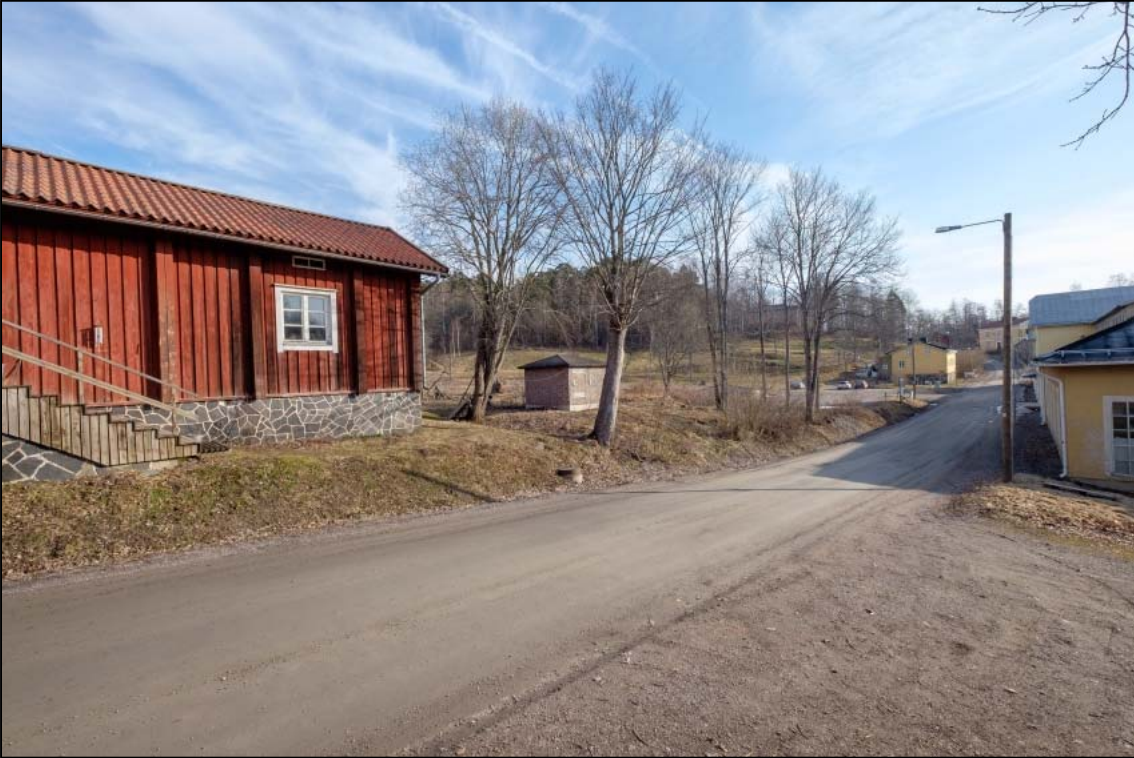
Kuva 16. Peltorivin puutalojen itäpäässä on sijainnut kolme rakennusta. Kuva lännestä. (AKDG5650:5)

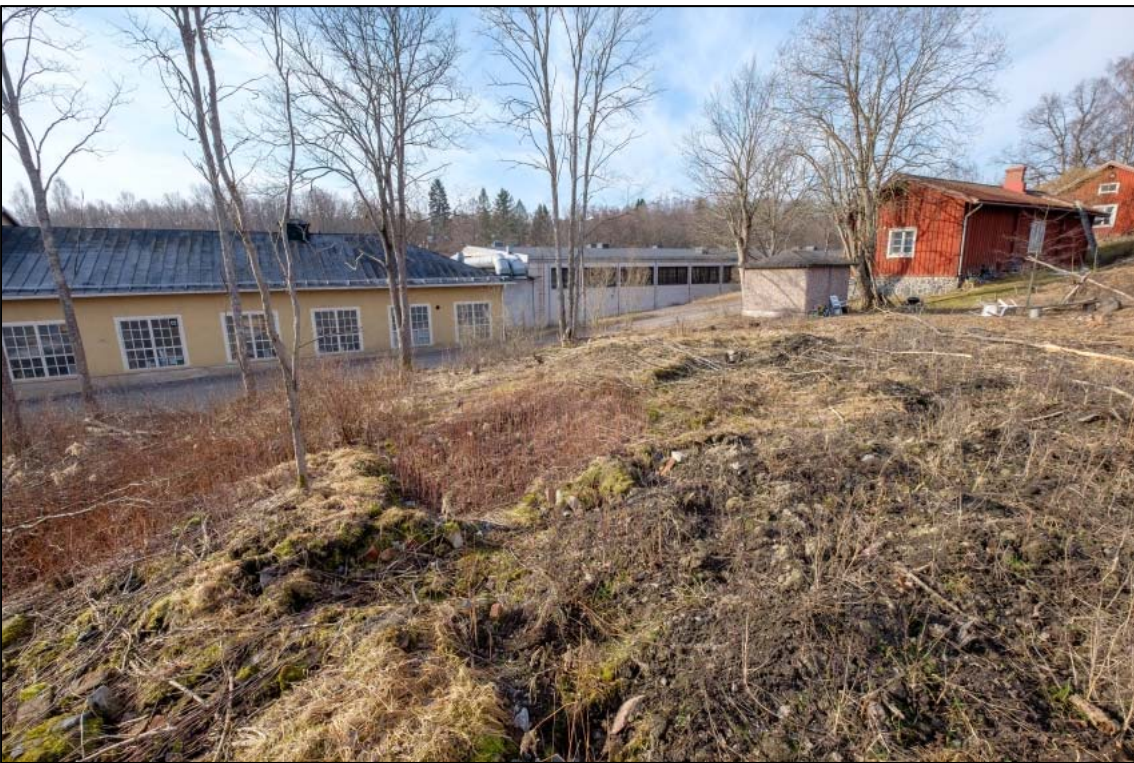
Kuva 17. Peltorivin itäpäässä on nykyisin tyhjä tontti, jolla on näkyvissä jäännöksiä siinä sijainneesta rakennuksesta. Kuva koillisesta. (AKDG5650:6)

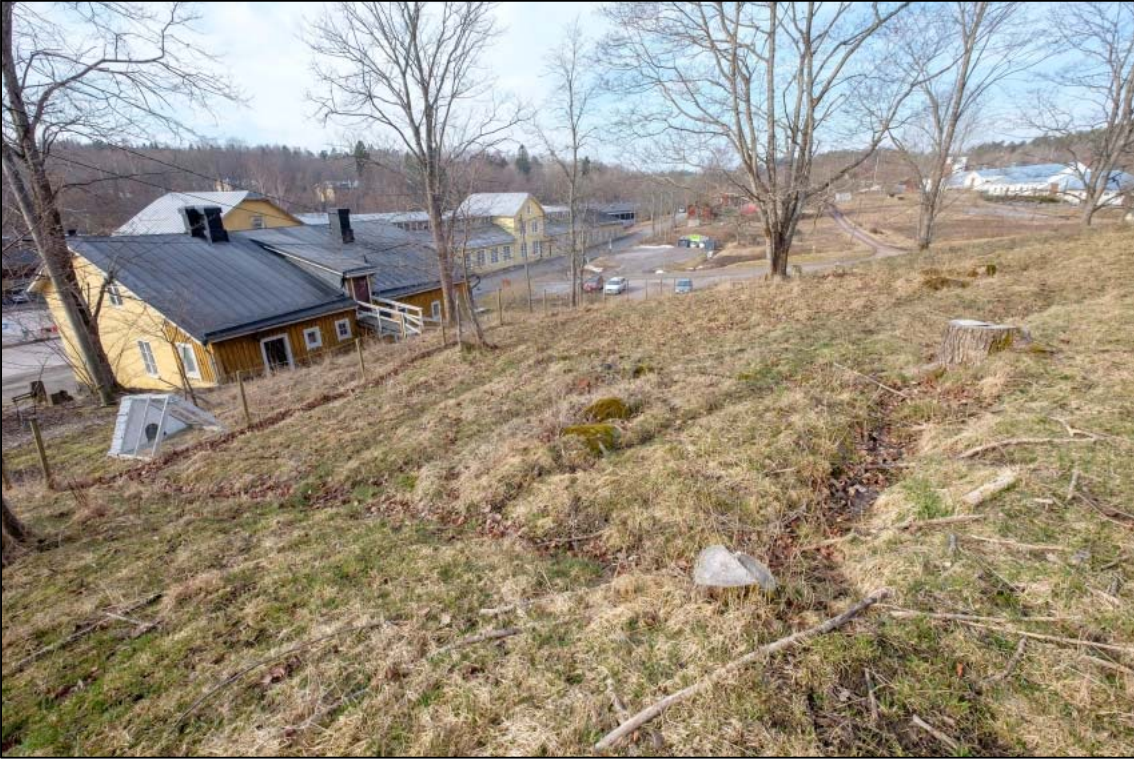
Kuva 18. Malcolmintien ja Peltorivin koillispuolella olevassa rinteessä on sijainnut rakennuksia 1800-luvun lopulla ja 1900-luvulla. Kuva koillisesta. (AKDG5650:12)

Slaggybyggnadenin itäpuolella on sijainnut asuinrakennus, navetta/karjasuoja (nro 5), ulkorakennus ja varasto. Asuinrakennus on mahdollisesti peräisin 1830–40 -luvulta karttamerkintöjen mukaan, muut rakennukset on rakennettu sen jälkeen. Kaikki edellä mainitut rakennukset on merkitty vuoden 1896 karttaan, mutta asuinrakennus on kadonnut vuoden 1922 kartalta. Asuinrakennuksen paikka on nykyisin museon ulkonäyttelyyn käytettävän ulkorakennuksen ja Slaggybyggnadenin välissä, sillä kohtaa ei havaittu merkkejä hävinneestä rakennuksesta. Tämän pohjoispuolella, mäen rinteessä, on sijainnut navetta ja ulkorakennus, joiden paikalla on nähtävissä muutamia mahdollisia kivijalkaan kuuluneita kiviä, matalia ojamaisia kaivantoja, pari noin metrin levyistä matalaa kivikasaa, joissa on myös tiilen paloja ja kuonakiveä. Rinteessä hahmottuu myös hieman matalaa terassimaista pengerrystä, ilmeisesti rakennuksen perustaa varten kasattua. Kyseessä on 1800-luvulle ajoittuvat jäännökset, jotka eivät ole kovin hyvin säilyneitä, eivätkä inventoijan näkemyksen mukaan muinaisjäännökseksi luokiteltavia.

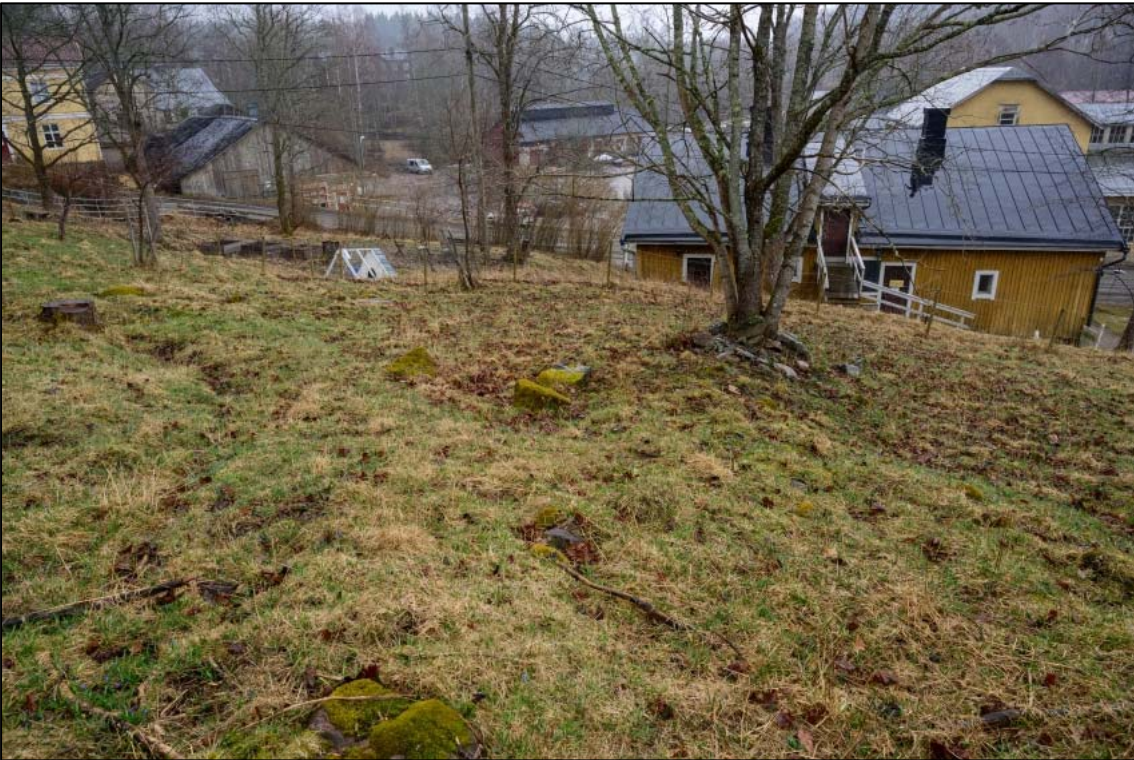
Kuva 19. Malcolmintien ja Peltorivin koillispuolella olevassa rinteessä on kivijalkaan kuuluvia kiviä ja kaivantoja merkinä alueella sijainneista rakennuksista. Kuva pohjoisesta. (AKDG5650:13)

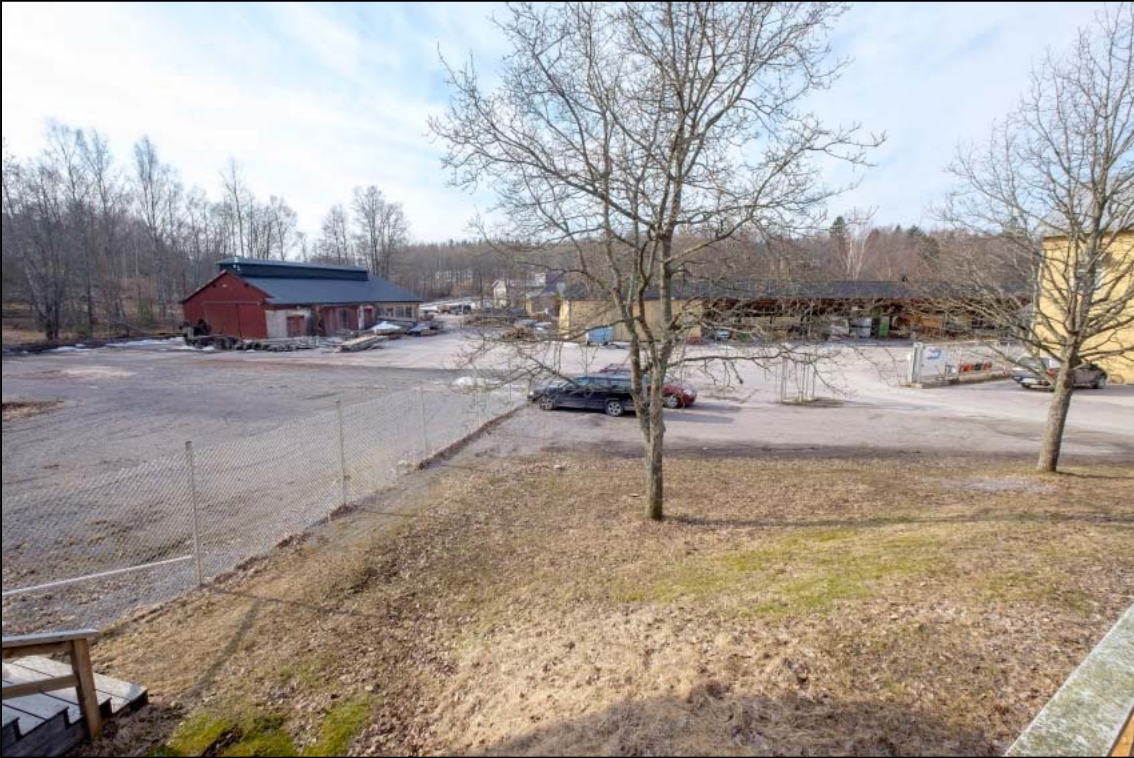
Kuva 20. Aurapajan itäpuolella tasoitetun kentän kohdalla on sijainnut hiilivarasto 1800-luvulla. (AKDG5650:8)

Yläruukin teollisen tuotannon historiaan kuuluvat yläruukin rakennukset ovat nykyisin edelleen käytössä. Alueella on rakennuksia 1800-luvun alkupuolelta, mm. konepaja, valimo ja puhalluskonehuone, mutta alueen rakennuskanta on täydentynyt 1900-luvun lopulle asti. Alueelta on purettu hiilivarasto, joka on sijainnut Aurapajan itäpuolella, alue on nykyisin tasoitettua kenttää ja hiilivaraston jäännökset ovat kadonneet.

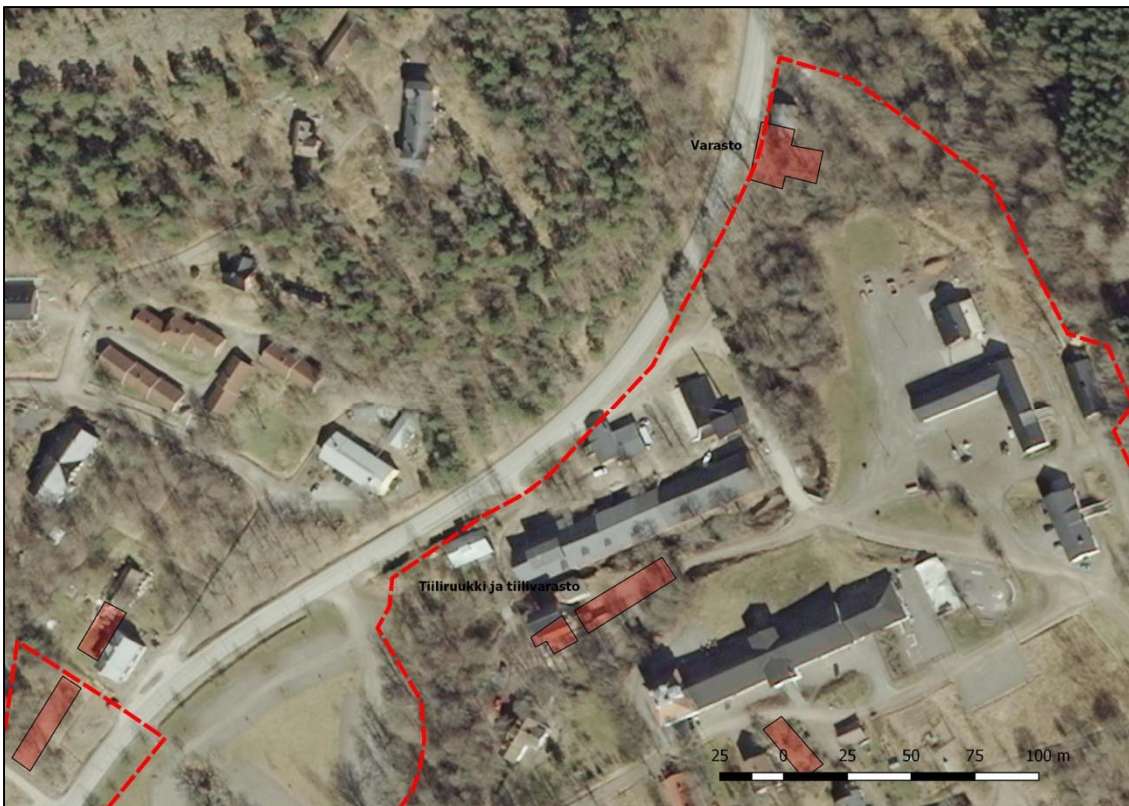
Kuva 22 Puimalan alueen kadonneet rakennukset ilmakuvassa.

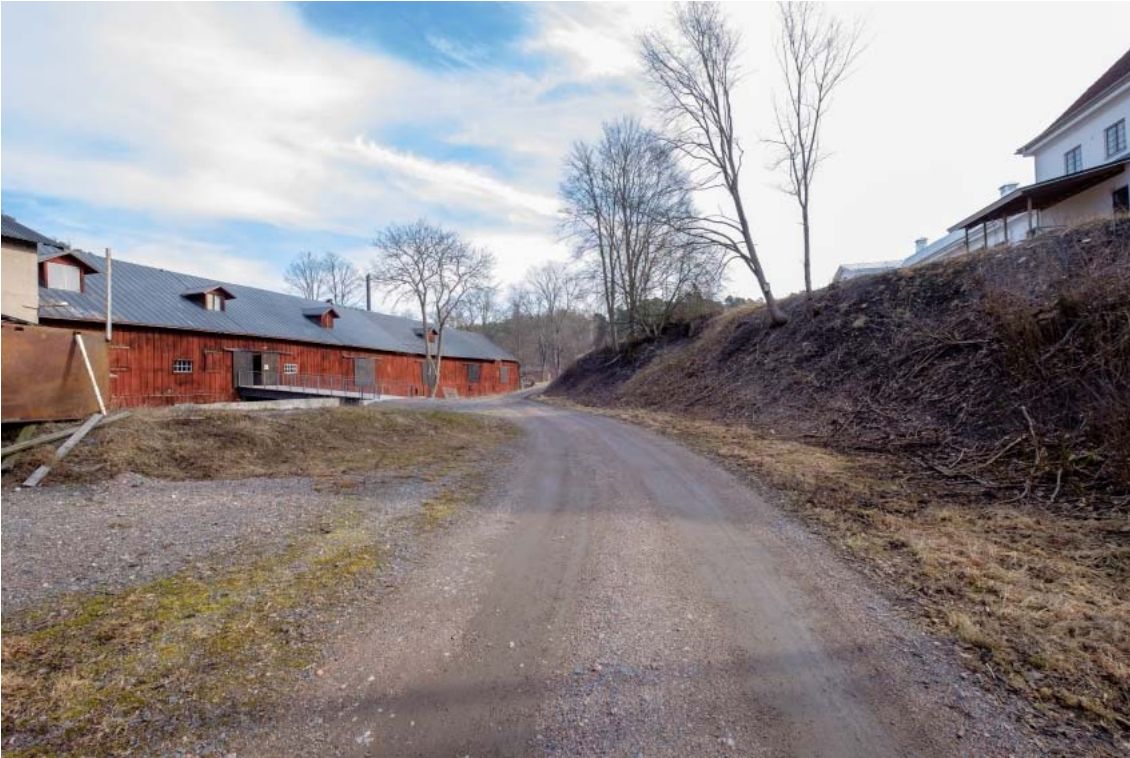
Kuva 23. Puimalan vieressä, jokuoman eteläpuolella on sijainnut tiilentuotantoon liittyviä rakennuksia, mm. tiiliuuni ja -varasto. Nykyisin paikalla kulkee tie ja mäen syrjässä on maaleikkaus (AKDG5650:10)

Maatalouskorttelissa sijaitsee mm. suurikokoinen, vuonna 1830 rakennettu, puimala ja vaakahuone Rissla-joen pohjoispuolella ja iso, vuonna 1914 rakennettu, navetta joen eteläpuoleisella mäellä. Joen etelärannalla on sijainnut tiiliruukki, johon on kuulunut poltto- ja kuivausuuni ja varastoja. Joen eteläpuolella on nykyisin puimalan rakennuksia ja joen etelärantaa on leikattu ja pengerrytetty ja siinä kulkee tie. Leikatussa rinteessä näkyy paljon tiilen kappaleita, erityisesti kattotiiltä, sekä betonin kappaleita, jotka ovat merkinä tiiliruukin toiminnasta. Varsinaisia rakenteita ei vaikuta säilyneen, joten tiiliruukista ei ole jäljellä mitään arkeologisesti arvokasta.

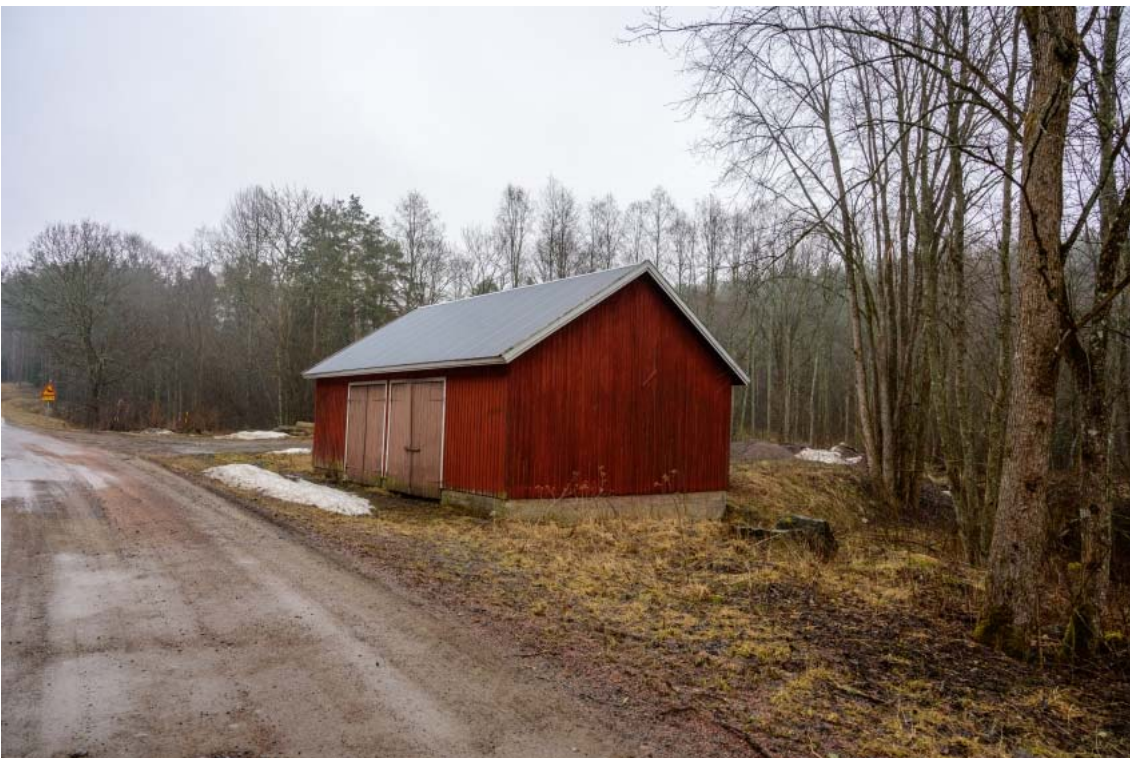
Kuva 24. Samalla niemikkeellä kuin kuvassa oleva varistorakennus on sijainnut varasto myös 1800-luvun loppupuolella. Kuva idästä. (AKDG5650:11)

Puimalasta noin 100 metriä koilliseen Fiskarsintien itäpuolella on sijainnut varistorakennus jo 1800-luvulla ja paikalla on edelleen varasto jotakuinkin samalla kohdalla. Varaston kohdalla joki tekee mutkan ja niemikkeeseen on ajettu täyttömaata paikoin yli metrin kerros.
