TUTKIMUSRAPORTTI

RAASEPORI

Fiskari

Historiallisen ajan ruukkialueen tontin koekaivaus 6.5.2021

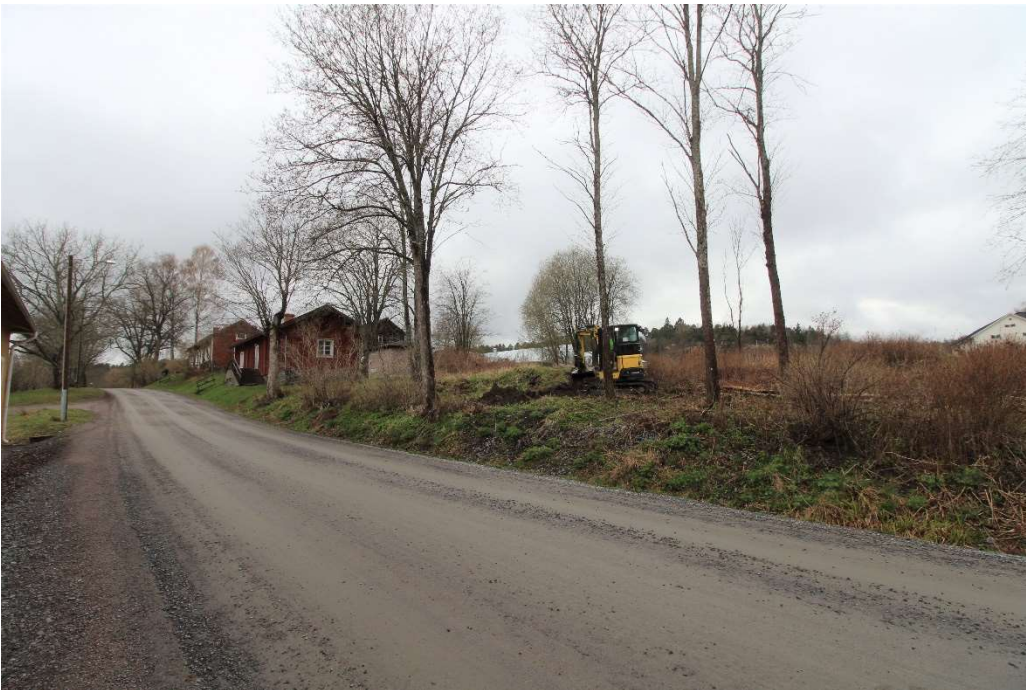
AKDG6832:2. Raasepori Fiskari. Yleiskuva tutkittavasta alueesta Peltorivin varrella. Kuvattu kaakosta. Kuvaaja Tuija Väisänen.

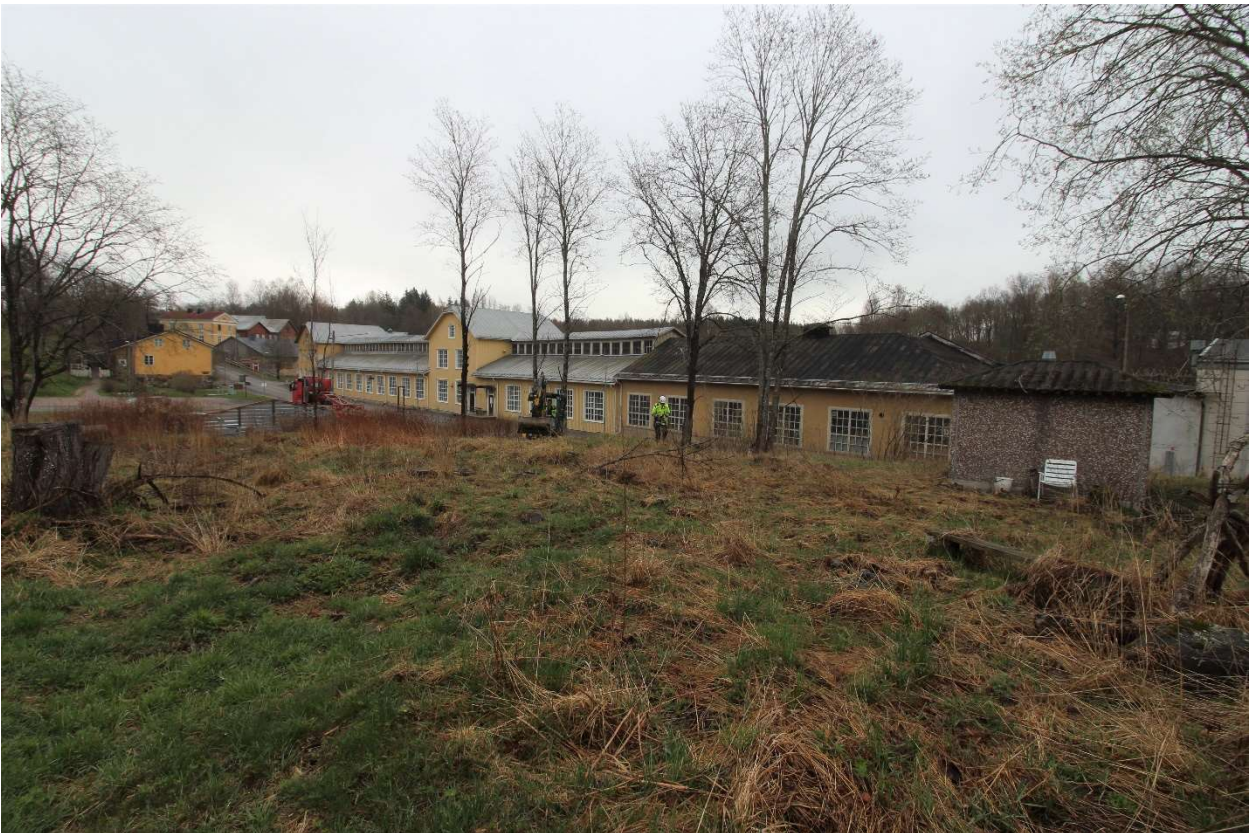
AKDG6832:1. Raasepori Fiskari. Yleiskuva tutkittavasta alueesta Peltorivin varrella. Kuvattu luoteesta. Kuvaaja Tuija Väisänen.

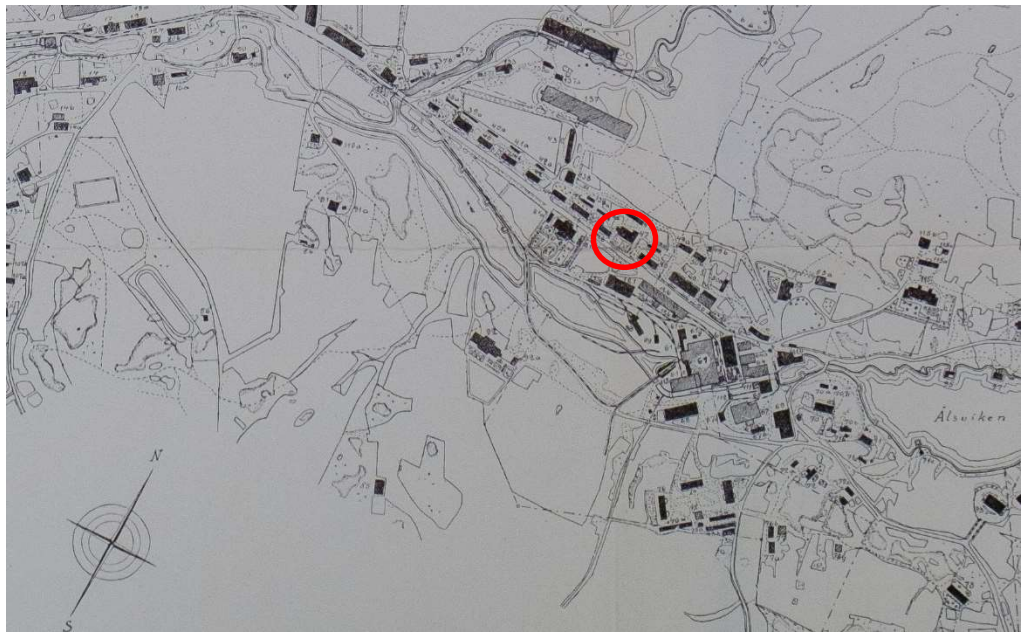
Ote kartasta vuodelta 1922. (Kartta Fiskarsin arkisto, L 5:3, ritningskåp 2). Tutkimusalue merkitty punaisella.

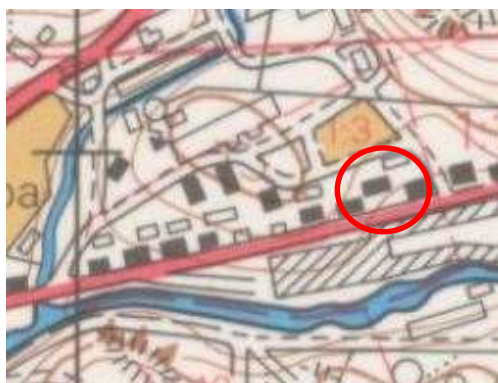
Otteet peruskartasta 2014 05 vuosisilta 1982 ja 1990. Tutkimusalue merkitty punaisella.

Tutkittava rakennuspaikka Peltorivi 22 itäpuolella on vuoden 1764 suunnitelmassa työntekijöiden asuinrakennuksen paikkana. Koko 1800-luvun kartoissa paikalle on piirretty asuinrakennus. Vuoden 1853 suunnitelmaportissa asuinrakennuksen rakennusvuodeksi on merkitty 1824. Härön mukaan osa työläisasunnoista on rakennettu uudestaan ja osa peruskorjattu. Vuoden 1922 kartassa asuinrakennus on kuitenkin hävinnyt kartalta ja hieman pohjoisemmaksi on ilmestynyt rakennus 47. Tämä rakennus on merkitty peruskarttaan vielä 1982, mutta on purettu ennen vuoden 1989 täydennyskartoitusta.⁴

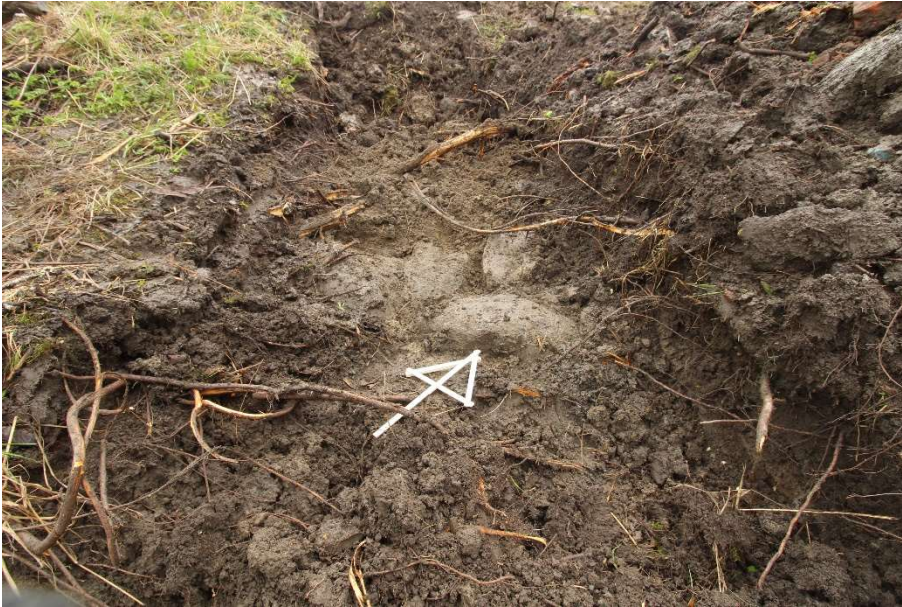
AKDG6832:16. Raasepori Fiskari. Vanhemman rakennuksen kiviperustusta. Kuvattu kaakosta. Kuvaaja Tuija Väisänen.

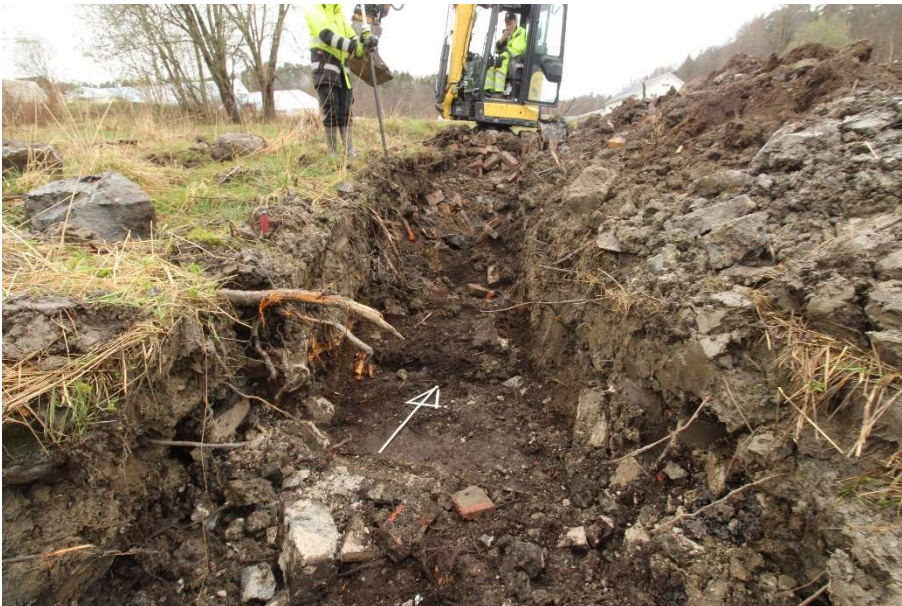
Kaivaminen aloitettiin noin kuuden metrin päästä Peltorivin reunasta kohti luodetta. Pinnalla oli 10-30 cm:n paksuinen multakerros. Noin 25 cm:n syvyydeltä, pintamullan alla tuli esiin lähes pelkästä tiilestä koostunut purkukerros. Koska kohteeseen ei ollut haettu tutkimuslupaa, tarkistettiin lupa jatkaa kaivua syvemmälle Länsi-Uudenmaan museolta ja Museoviraston Kulttuuriympäristöpalveluista. Tällä välin koeojan kaivua jatkettiin kohti luodetta. Multakerroksen alla, purkukerroksen luoteispuolella maa oli mullansekaista savisilttiä. Kerroksen paksuus oli n. 20–40 cm. Sen alla havaittiin hieman tummempi multakerros, joka sadesäässä ei kuitenkaan erottunut selvästi. Noin 3,7 metrin päässä koeojan kaakkoispäädystä esiin tuli luonnonkivirakenne (P: 6668814,03 I:24475082,96 Z = 13,22 m mpy), joka vaikutti rakennuksen kiviperustuksen osalta. Perustuksen kivet olivat kooltaan 25 x 38 - 38 x 55 cm. Kiviä oli kahdessa rivissä. Niiden ympärillä havaittiin kulttuurikerros, tiivis kellanruskea hiekkainen silttikerros, jonka seassa oli tiilimurua. Kiviperustuksesta n. 1,7 metriä luoteeseen esiin tuli yksittäinen melko kookas kivi (näkyvältä osaltaan 56 x 70 cm). Myös tämän kiven kaakkoispuolella havaittiin hiekkaista silttiä. Kivi voi olla osa paikoillaan olevaa rakennetta, mutta tämä on epävarmaa. Kiven luoteispuolella silttikerroksen alta alkoi tulla esiin modernia purkujätettä. Purku- ja täytökerroksia oli paikoin yli metrin paksuudelta. Purkukerrosten väleissä erottui väliseinärakenteita kuonatii- listä ja tiilistä sekä kivistä ja betonista. Rakennuksen pohjana oli betonilaatta, jota ei rikottu.

AKDG6832:10. Raasepori Fiskari. Modernin rakennuksen purkukerrostusta ja betonilaattaa. Kuvattu kaakosta. Kuvaaja Tuija Väisänen

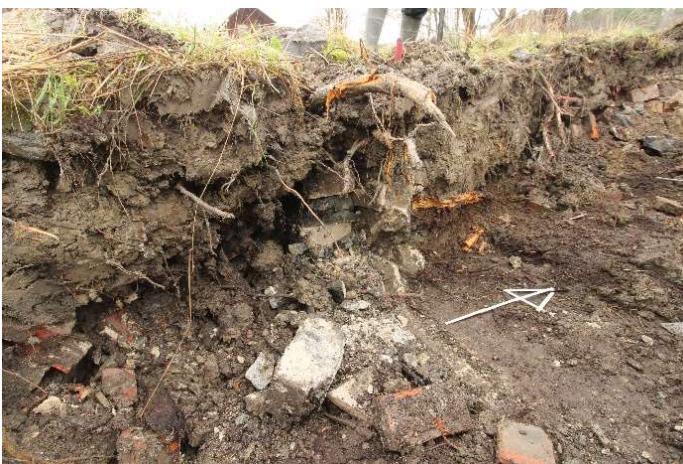
Yllä: AKDG6832:11. Raasepori Fiskari. Modernin rakennuksen seinärakennetta ja betonilaattaa. Kuvattu idästä. Kuvaaja Tuija Väisänen

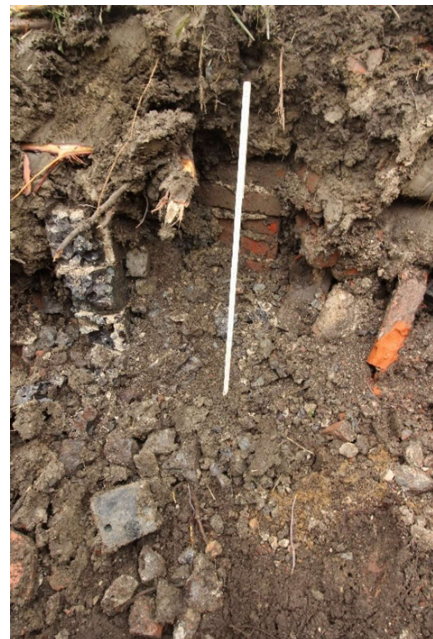
Oikealla: AKDG6832:12. Raasepori Fiskari. Modernin rakennuksen väliseinäkkennettä. Kuvattu idästä. Kuvaaja Tuija Väisänen

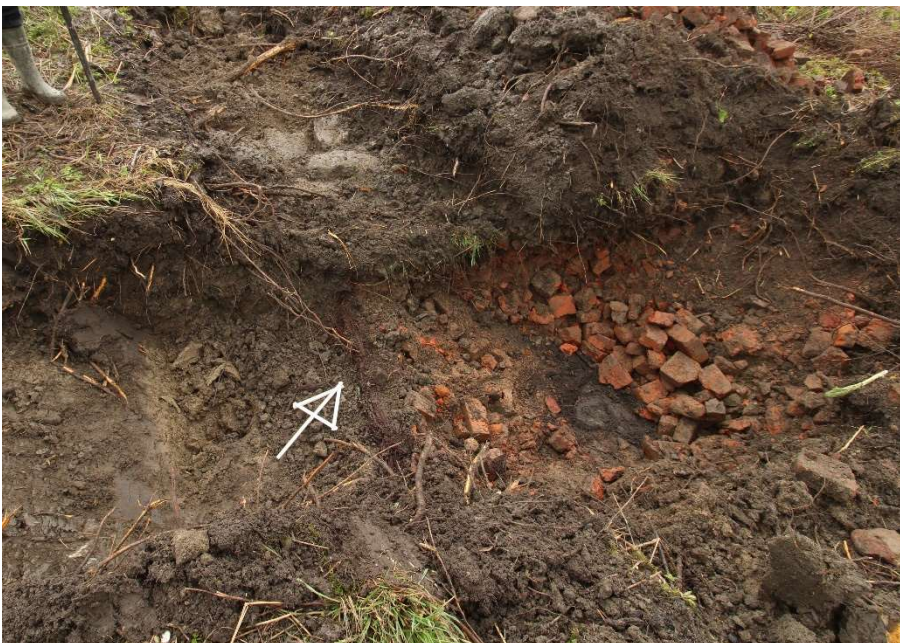
Toinen koeaja kaivettiin itä-länsisuuntaisena havaitun tiilipurkukerroskohdalle. Kerros koostui lähes pelkistä tiilenpaloista ja tiilimurskasta. Koeajan itäosassa havaittiin vain 15–20 cm paksuinen pintamulta ja sen alla harmaanruskea mullan sekainen savisiltti n. 45–50 cm paksuudelta. Tämän alla havaittiin puhdas pohjasiltti korkeudella 12,70 m mpy. Tiilipurkukerros rajautui lännessä havaittuun maatuneeseen hirteen tai mahdollisesti lankkuun (lev. 9 cm; P: 6668812,47 I: 24475083,47 Z = 12,77 m mpy). Hirren itäpuolella tiilikerros oli noin 42 cm:n paksuinen ja sen alta (korkeudelta 12,24 m mpy) esiin tuli hyvin huonokuntoinen lautataso, mahdollinen lattia. Koska odotettavissa oli huonokuntoisia puurakenteita, ei kaivua jatkettu pidemmälle. Tässä vaiheessa otettiin yhteyttä Länsi-Uudenmaan museoon, jonka arkeologin kanssa todettiin, että tässä vaiheessa tehdyt havainnot siitä, että alueella on säilynyt rakenteita, on riittävä.

AKDG6832:12. Raasepori Fiskari. Vanhemman rakennuksen puurakenteita ja tiilipurkukerrosta. Kuvattu kaakosta. Kuvaaja Tuija Väisänen

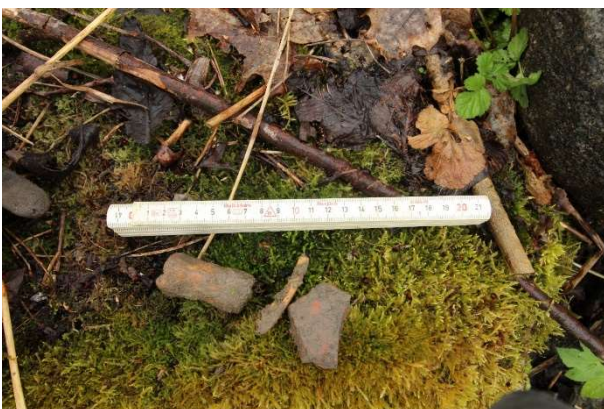
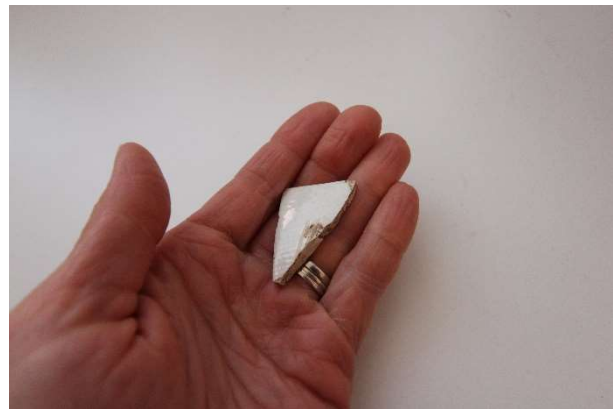
Löytöaineisto oli erittäin niukkaa. Pintamullan ja ylemmän täytön seasta löytyi kaksi luuta ja yksi koristelematon punasaviastian pala. Lisäksi pintamullan joukossa oli yksi piiposliiniastian pala. Löydöt on valokuvattu ja poistettu luettelomatta.

Vasen kuva: AKDG6832:17. Raasepori Fiskari. Raasepori Fiskari. Poistettuja löytöjä. Kuvaaja Tuija Väisänen

Oikea kuva: AKDG6832:18. Raasepori Fiskari. Raasepori Fiskari. Poistettu löytö. Kuvaaja Tuija Väisänen

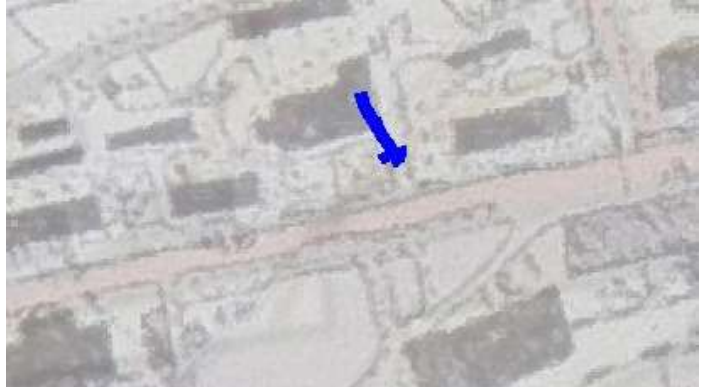
Oikea kuva: Ote kartasta vuodelta 1922. Sinisellä koeojat. Asemointi Heli Lehto.

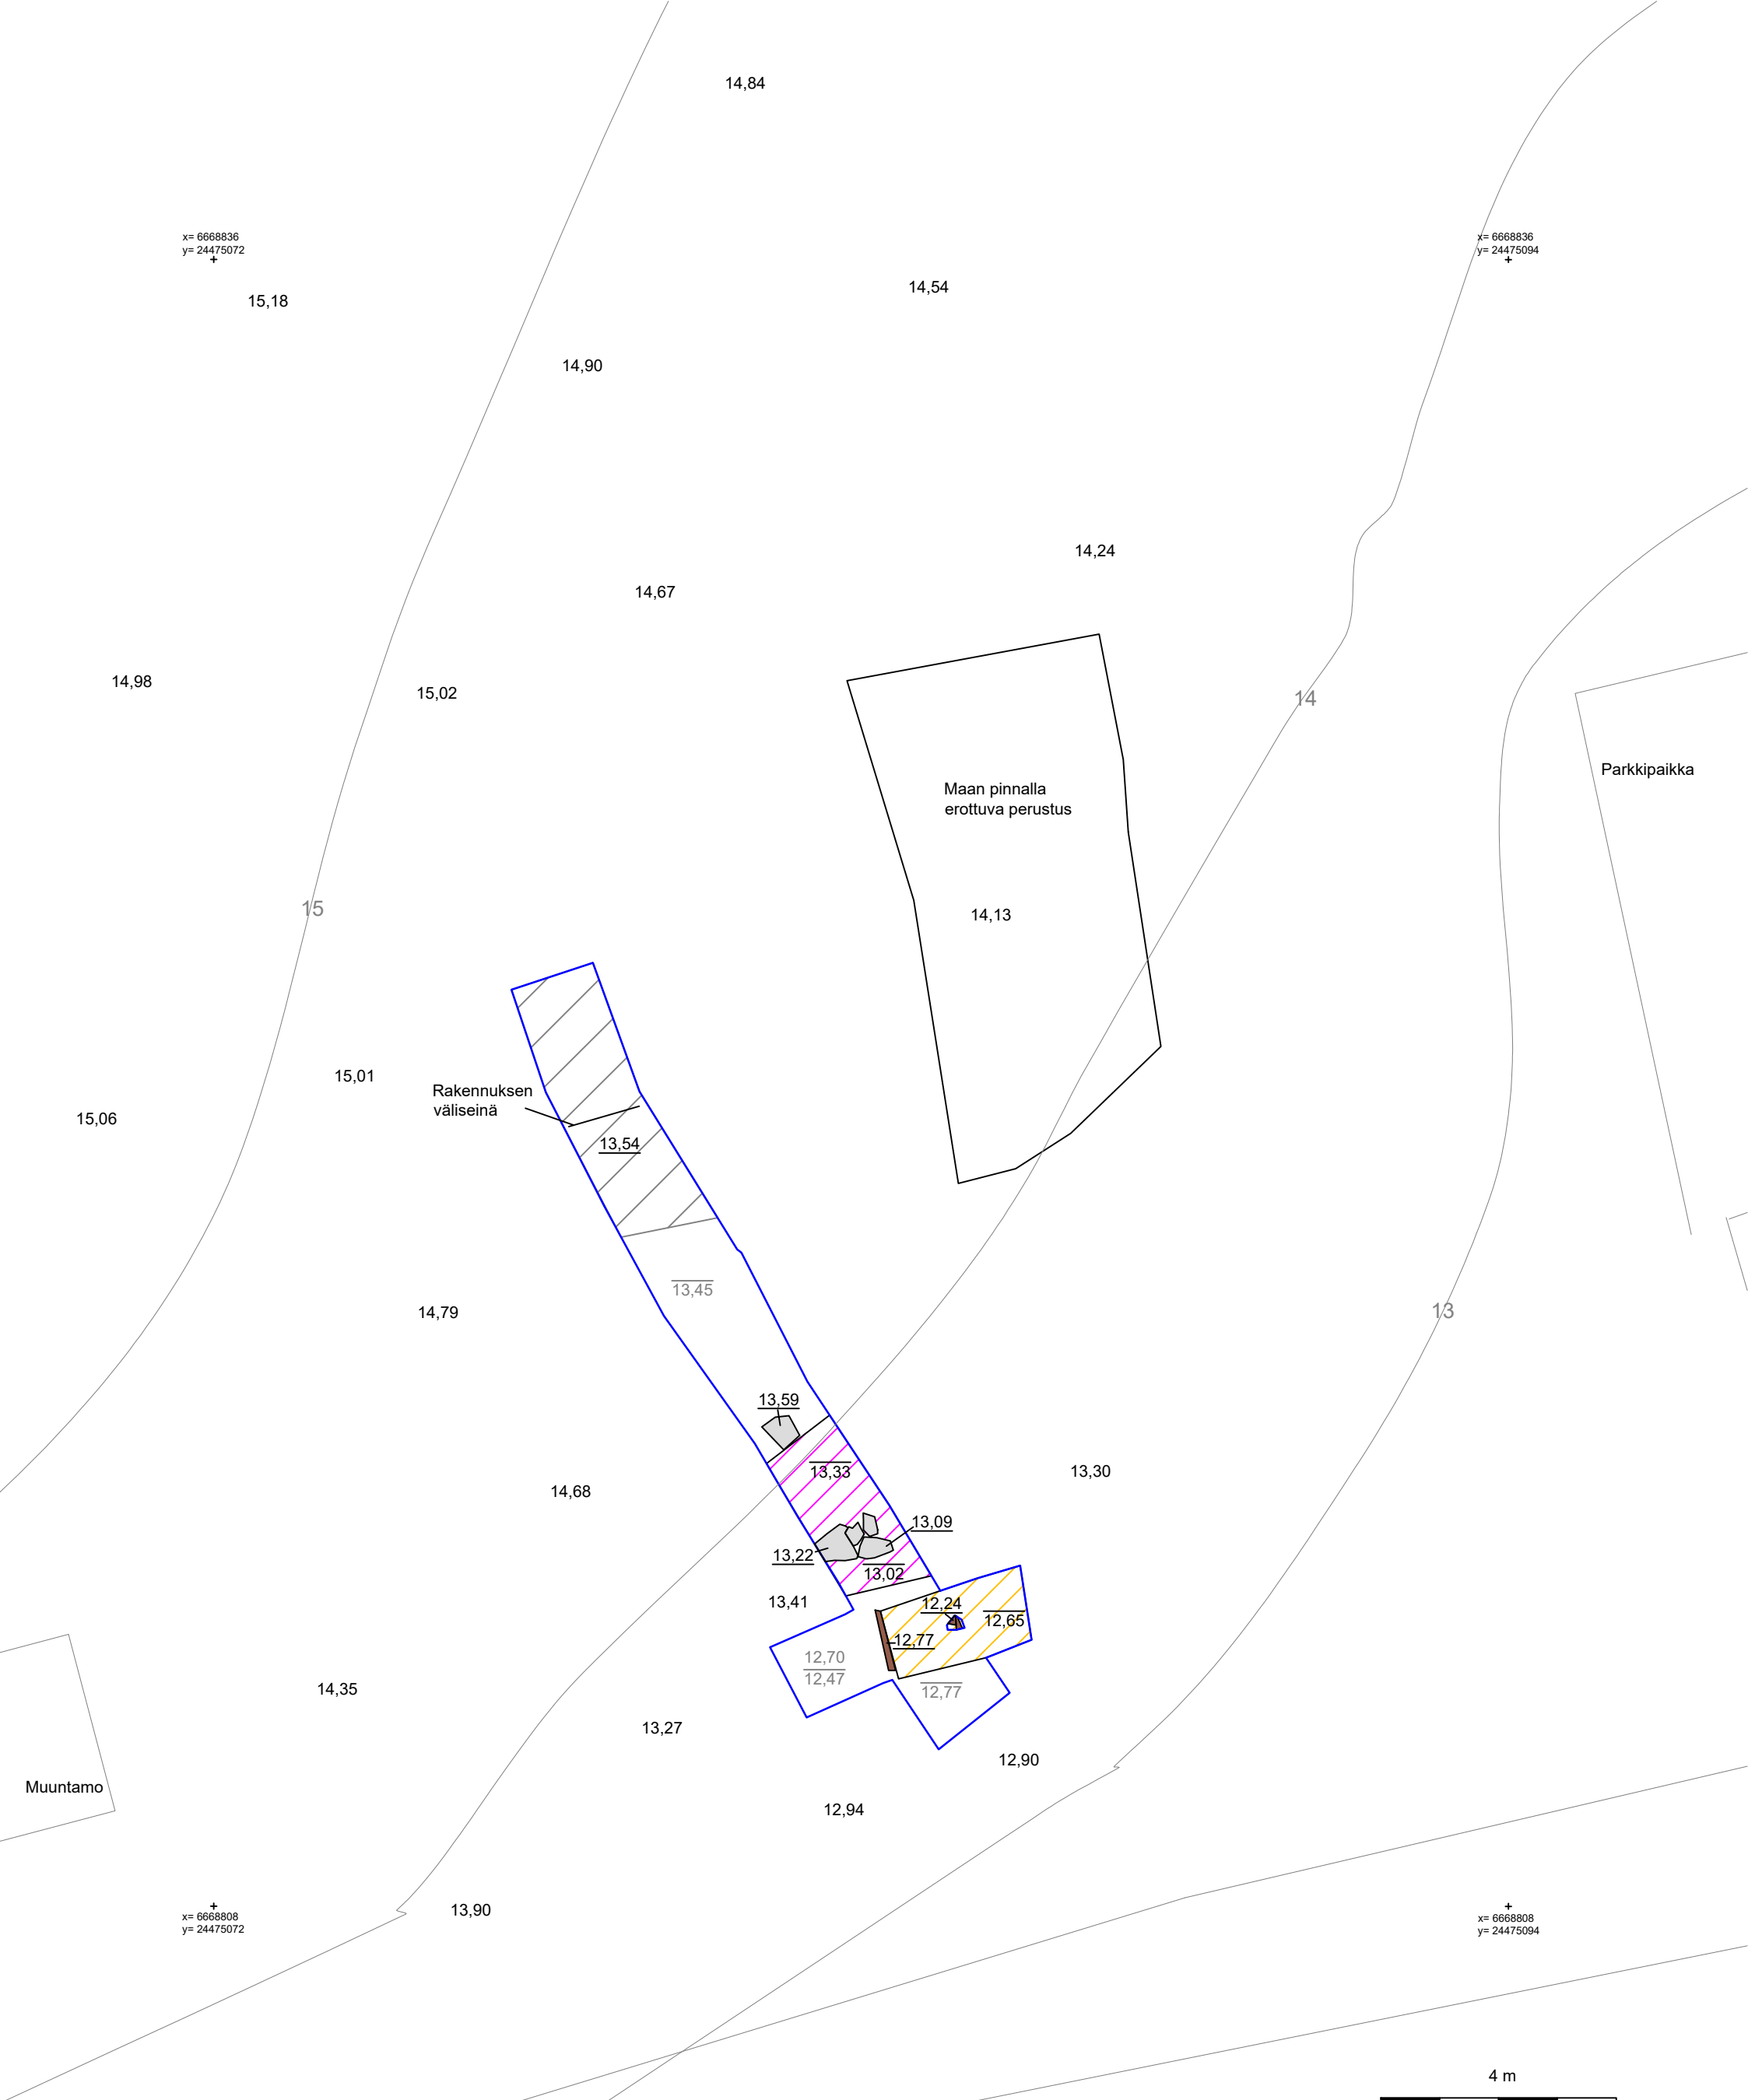
RAASEPORI FISKARI Peltorivi		Havaintokartta Kaivetut alueet ja tehdyt havainnot	
Tuija Väisänen 2021		MK 1:100	
MITTAUSDOKUMENTOINTI Pohjakartta Raaseporin kaupunki		MUSEOVIRASTO ARKEOLOGISET KENTTÄPALVELUT	
H. Lehto Puht.piirt. H. Lehto 2021		Koord.: ETRS-GK24 Korkeus: N2000	Kartta 1

13,90 Maan pintakorko
12,77 Ilmiön pintakorko
12,70 Pohjamaan pinta
12,47 Kaivussyvyys

Kaivettu alue
-   Kivi
-   Puu
-   Kulttuurikerros
-   Tiilipurku
-   Betonilaatta

Maan pinnalla erottuva perustus

Rakennuksen väliseinä
