Badvattenprofil för Campingens badstrand, Raseborg

Länsi-Uudenmaan
VESI ja YMPÄRISTÖ ry
Västra Nylands vatten och miljö rf

Uppdaterad i mars 2015 av
Sydspetsens miljöhälsa / Johanna Holmberg

Uppdaterad i april 2023 av
Sydspetsens miljöhälsa / Johanna Holmberg

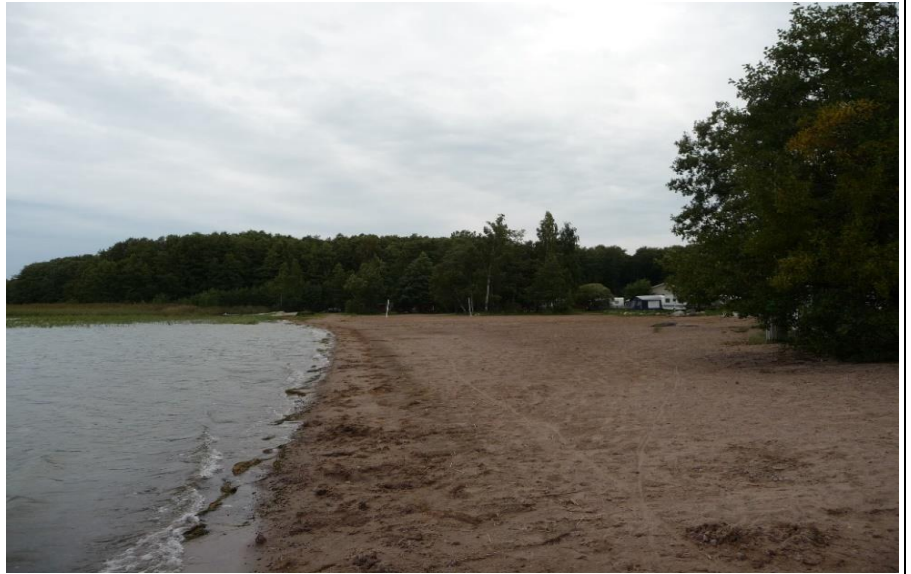
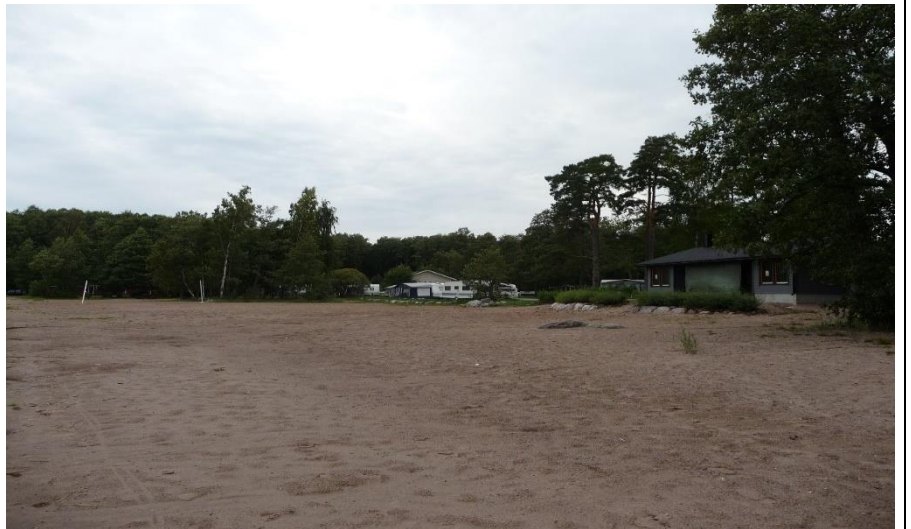
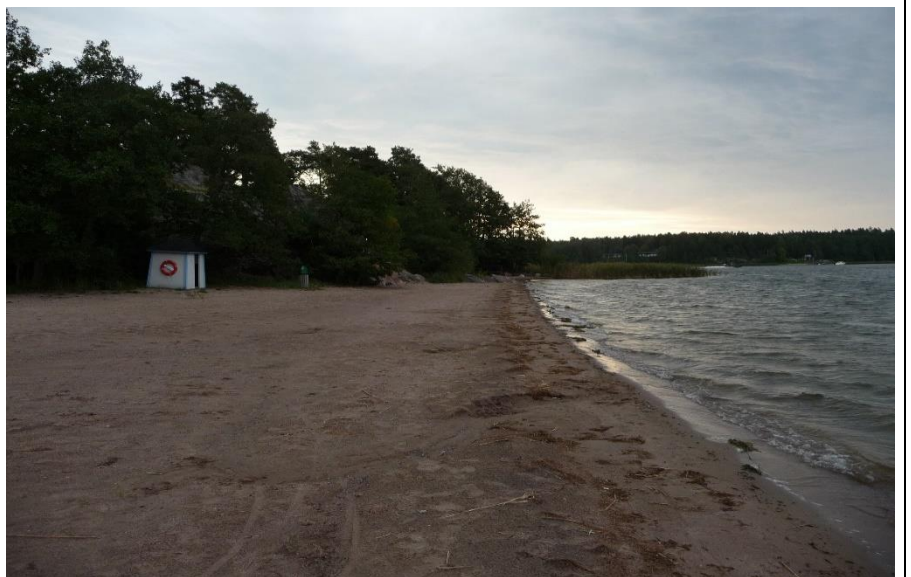
3.7 Bilder

4.1 Vattentyp	Hav
4.2 Strandtyp	Sandstrand ca 15 m bred och 50 m lång vid normalvattenstånd.
4.3 Beskrivning av strandområde och närmiljön	Campingens badstrand ligger i anslutning till Ekenäs Camping. Stranden avgränsas av vassbälte på båda sidor. Intill stranden finns ett högt berg. På bergets nordvästra sida finns en bastubyggnad.

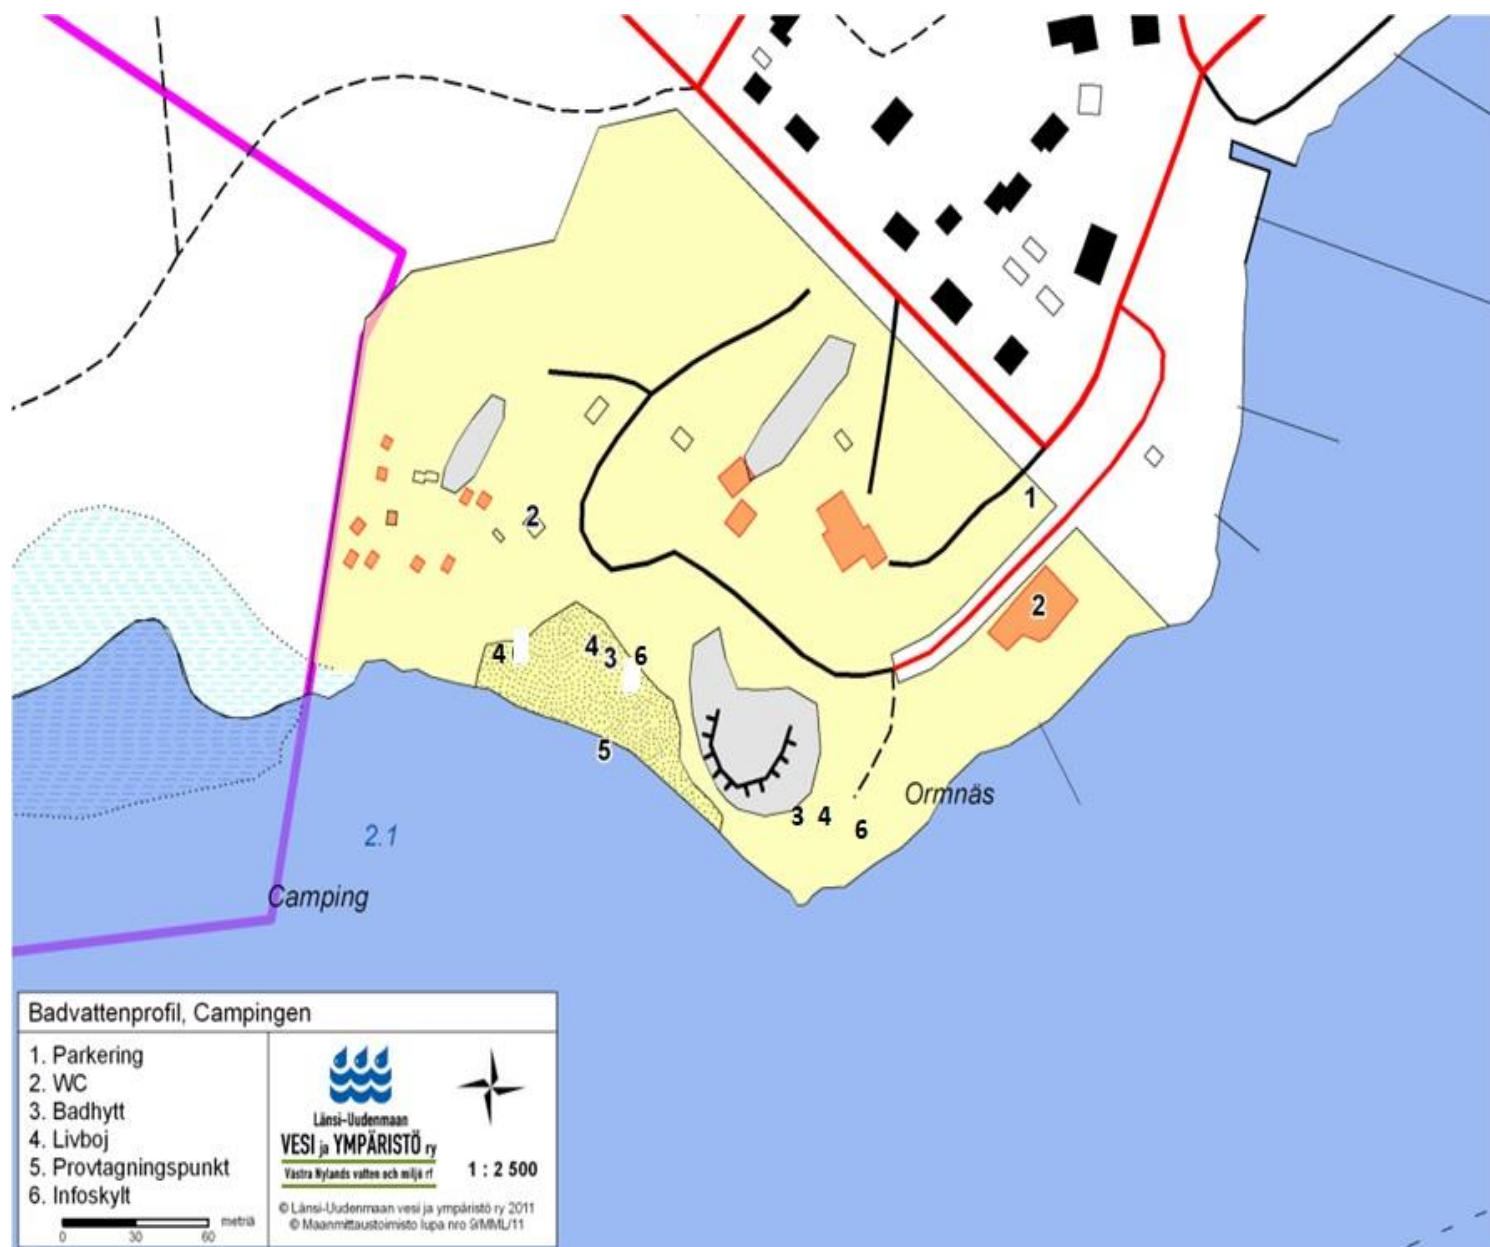
Bilaga 1: Situationsplan över simstranden

6.1 Provtagningspunkt för övervakning av badvattenkvaliteten	<p>Provtagningspunkten för uppföljning av badvattenkvaliteten finns mitt i badområdet där det finns flest badare. Bastubyggnaden invid stranden kan användas som utgångspunkt då prover tas. Provet tas vid ca 1 meters djup och ca 30 cm under vattenytan.</p> <p>Provtagningsplatsen är utritad på bifogad karta (bilaga1).</p>

3.1 Badstrandens namn	Campingen
3.2 Badstrandens korta namn	Campingen
3.3 Badstrandens ID-nummer	FI118350001
3.4 Adressuppgifter	Ormnäsvägen 1, 10600 Ekenäs
3.5 Koordinater	23.4468 (longitud) 59.9652 (latitud) (koordinatsystem: WGS84)
3.6 Karta	Se bilaga 1
