Raaseporin kaupunki

Gumnäsin kaava-alueen tutkimukset

Gumnäsin kaava-alueen tutkimukset
 Sijaintikartta, 1: 10 000 (A4)

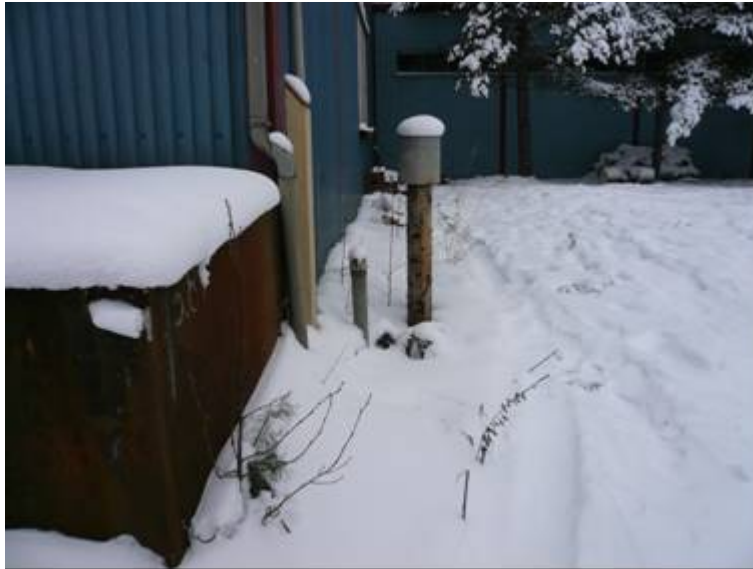
Puhdistamon itäpääty. Kuvan vasemmassa reunassa kemikaalivarasto sekä keskellä öljysäiliön syöttöputki

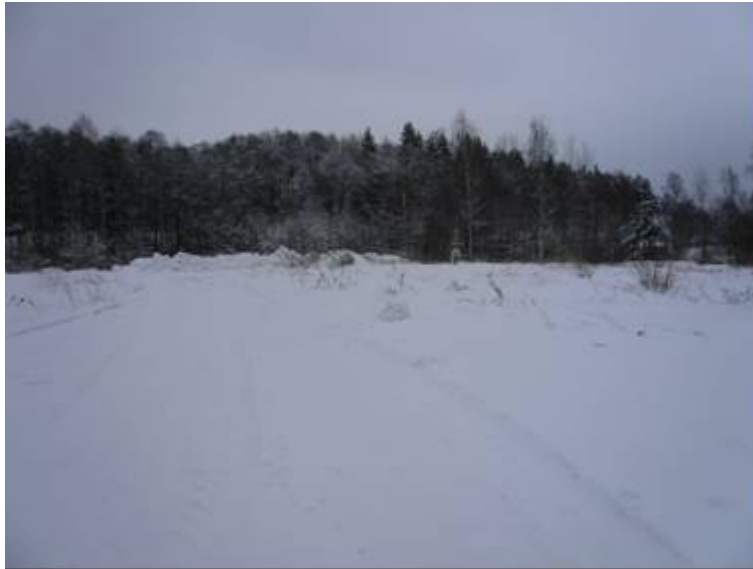
Kaatopaikka-alueen keskiosa. Kuva itään

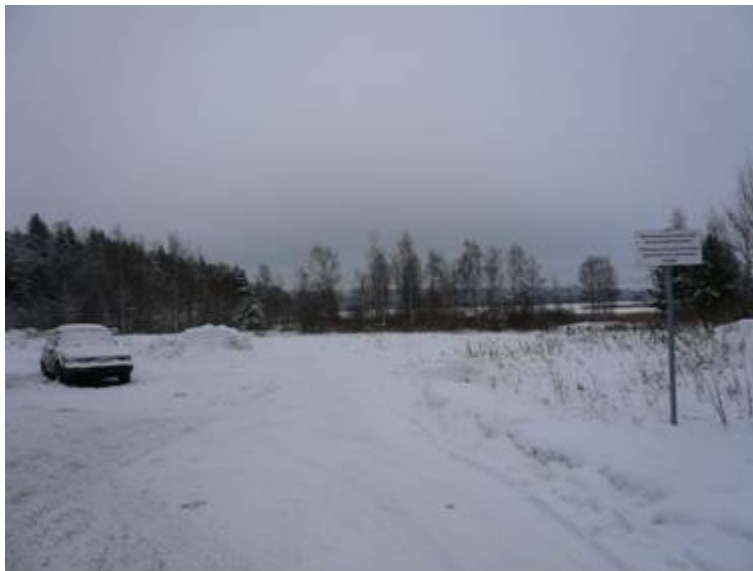
Kaatopaikka-alueen keskiosa. Kuva kaakkoon.
Taustalla Pohjanpitäjänlahti

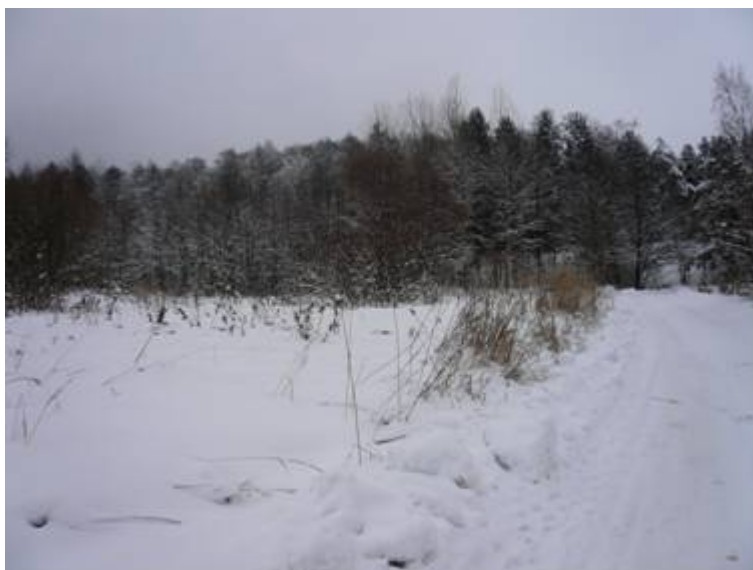
Kaatopaikka-alueen eteläosa. Kuva itään

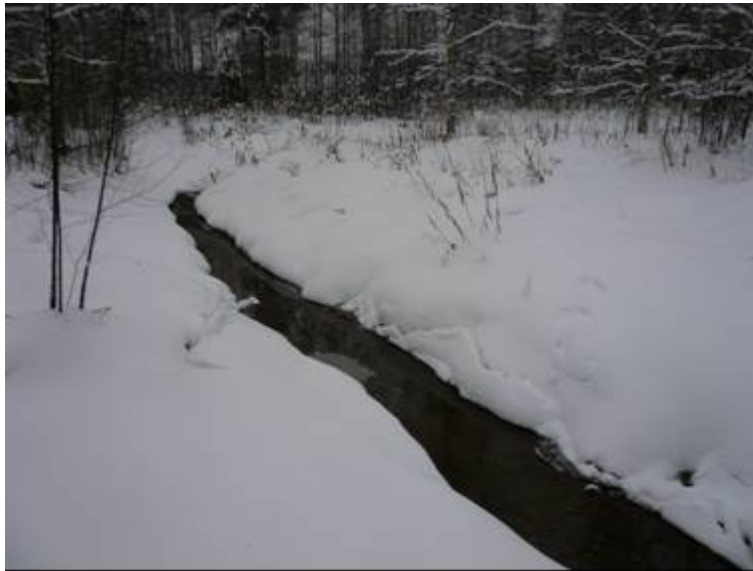
Kaatopaikka-alueen itäpuolella kulkeva puro ylävirran puolelta (näytteenottopiste V2). Kaatopaikka näkyy puiden takana.

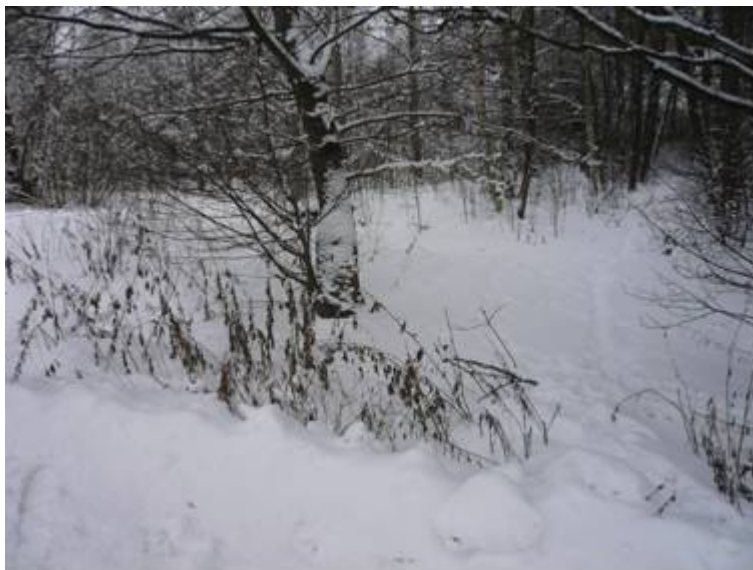
Ojien risteyskohta. Oikealla puro, josta otettiin vesinäyte V2 ylävirran puolelta ja keskellä puroon liittyvä toinen puro, joka kulkee lähempänä kaatopaikan itäreunasta. Näytteenottopiste V1 keskellä olevan puun takana

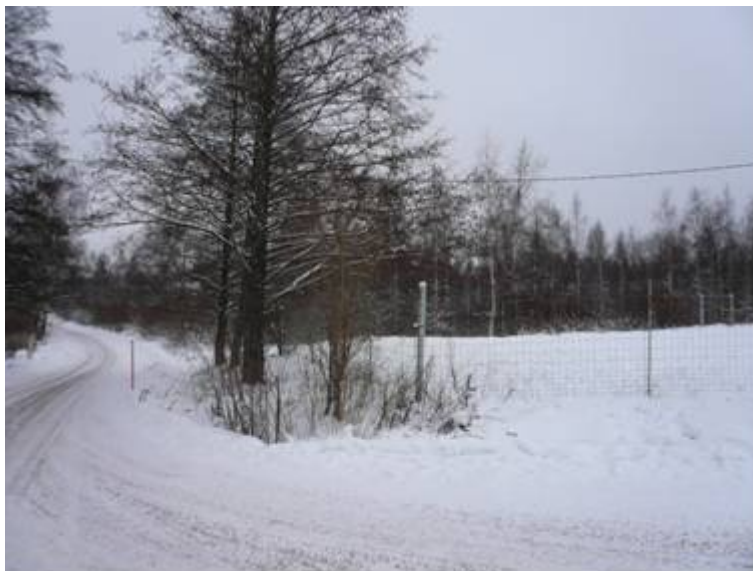
Ojavesinäyttepiste sijaitsi aivan kuvan vasemmassa reunassa tien vasemmalla puolella. Kuvan oikealla puolella kaatopaikka-alueen länsireunaa.
