DRAGSVIK - TAMMIHARJUN ALUEINVENTOINTI - RAKENNUS- JA KÄYTTÖHISTORIA

YLEISOSIO, OSA 1 / 2

Dragsvik-Tammiharjun alueinventointi on laadittu alueen asemakaavan muutosta varten kevään-syksyn 2008 aikana.

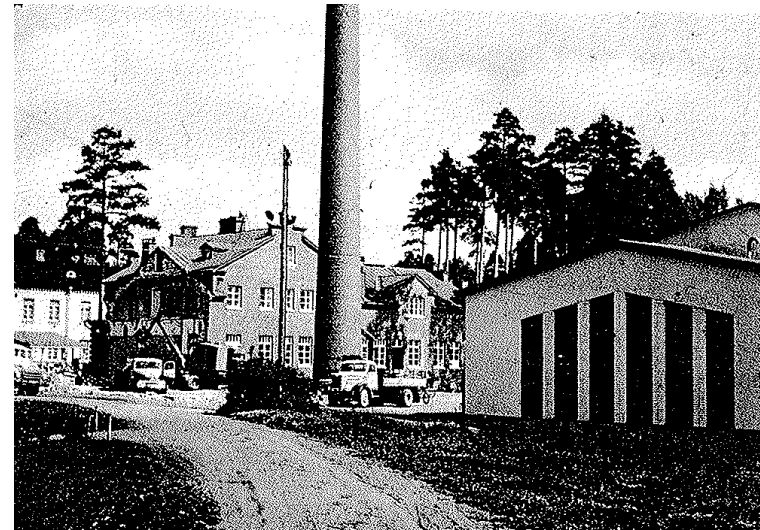
Kuva 9 Uusi lämpökeskus ja vanhan lämpökeskuksen ja taloustoimiston purkutyöt vuodelta 1962 (Törrönen 1985 s.138).

Uusi lämpökeskus rakennettiin vuonna 1961. Lämpökeskukseen sijoitettiin myös verstaat, saunat, varavoimala ja sähkömuuntaja. Lämmönlähteenä oli alun perin hake ja 1964 siirryttiin öljyyn. Vuodesta 1993 sairaala on ollut kaukolämmön piirissä, varavoimala toimii edelleen öljyllä.³⁴ 1960-luvun alussa tuli ajankohtaiseksi myös pesulan modernisointi. Vastikään valmistunut uusi lämpökeskus puolsi lisäksi sairaalapesulatoimintojen keskittämistä Tammiharjuun. Perustettiin Ab Sjukhustvätt jolle päätettiin rakentaa uudet tilat Tammiharjuun. Vuonna 1962 "kosthällin" länsi-siivessä sijainnut vanha konehuone ja pesula

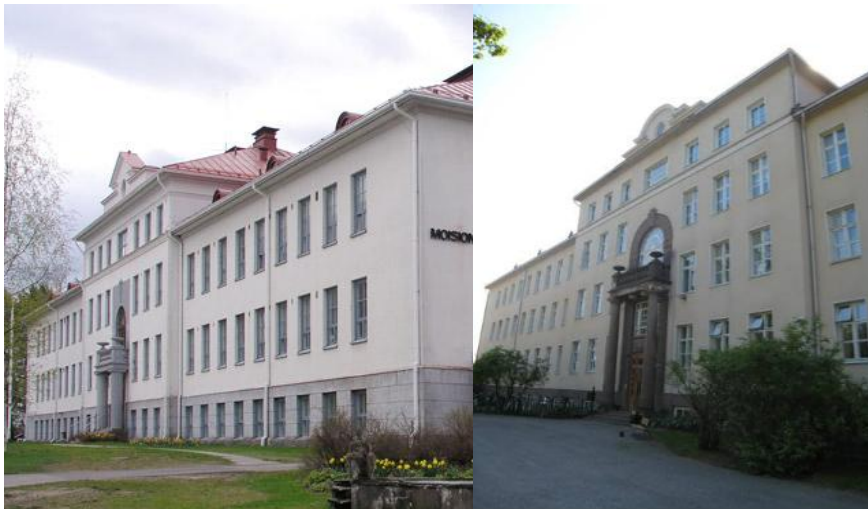
Kuva 15 Moision (vas.) ja Tammiharjun (oik.) sairaaloiden päärakennukset.

Tyyppi- ja mallipiirustusten johdosta useimmat Mörnen sairaalarakennuksista muistuttavat toisiaan - kuten tässä esimerkkinä käytetty Moision sairaalan päärakennus ja Tammiharjun sairaala. Mikkelin keskustasta n. 6 km päässä sijaitseva Moision sairaala on rakennettu vuonna 1927 laadittujen suunnitelmien mukaan.

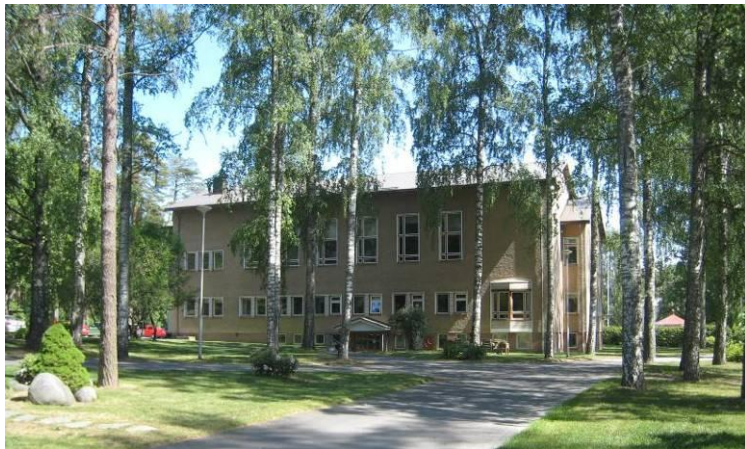
Kuva 17 Rakennus A.

- pääsuunnittelija arkkitehti Ragnar Gustafsson
- valmistunut 1957 rakennuksen
- laajuus: 1-3 kerrosta ja kellari, kerrosala yhteensä 1975m² (tilavuus 6450m³)

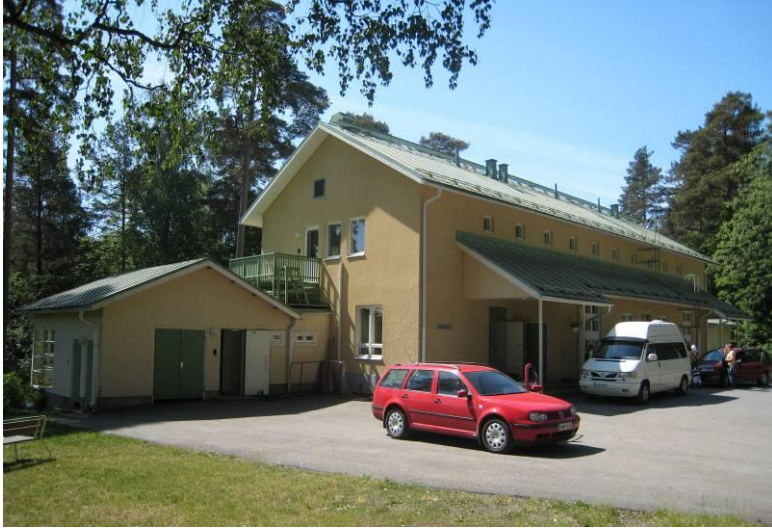
Kuva 20 Rakennus D.

- pääsuunnittelija arkkitehti Ragnar Gustafsson, peruskorjauksen suunnittelija arkkitehtitoimisto C-O Backman's planeringsbyrå Kb (Suunnittelu-toimisto Backman Oy)
- valmistunut 1952, peruskorjattu ja laajennettu 2002
- rakennuksen laajuus:
 - o alun perin 1 ½ -kerroksinen rakennus + kellarikerros
 - o nykyisin kaksi kerrosta ja kellari, kerrosala yhteensä 644m² (tilavuus 2405m³)

- kivirakennus, keltainen rappaus
- perustus betonia

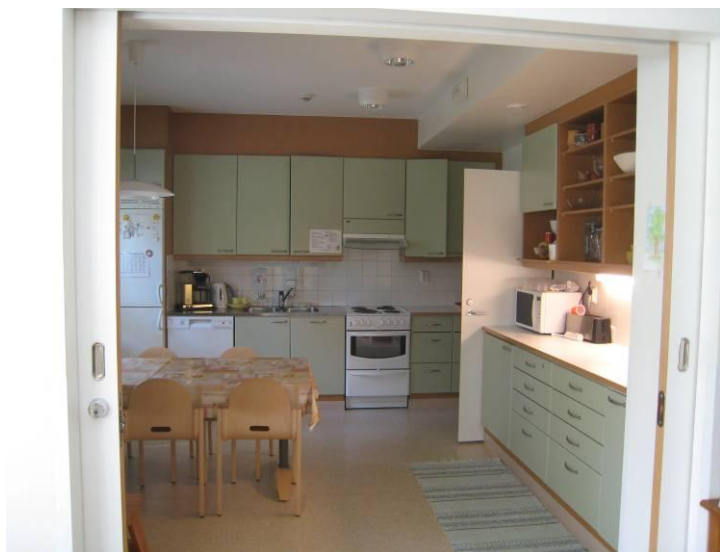
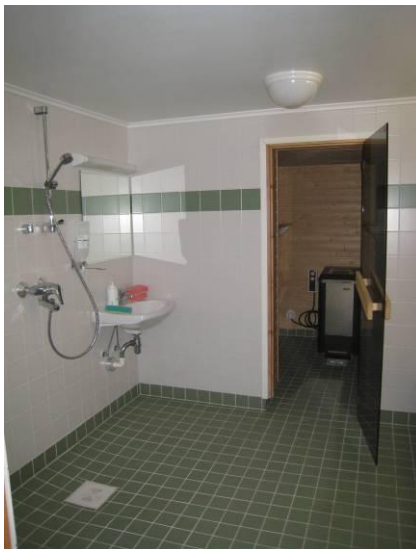
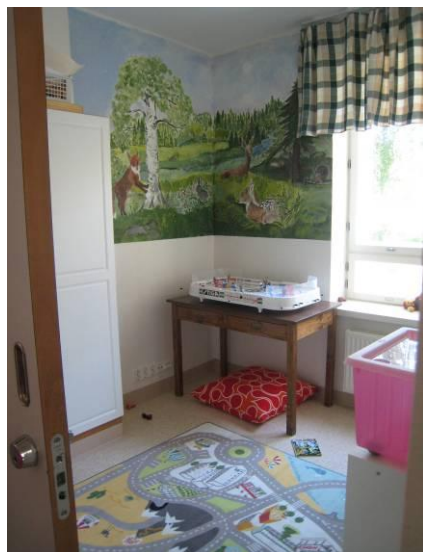
Kuvat 21 , 22 ja 23: Vuonna 2002 tehdyssä remontissa sisätilat uudistettiin täysin. Remontissa pyrittiin luomaan osastolle kodinomainen tunnelma.

Kuva 24 alla: Rakennuksen nykyinen 1. kerroksen nykyinen pohjaratkaisu.

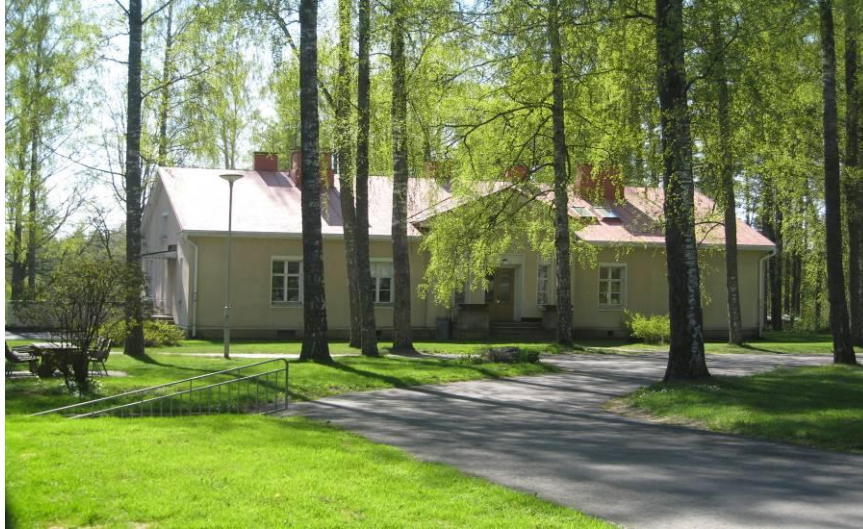
Kuva 25 Rakennus E.

- suunnittelijat arkkitehti Axel Mörne ja arkkitehti W.G. Plamqvist
- valmistunut 1931 (myöhempien remonttien suunnittelusta vastannut arkkitehtitoimisto C-O Backman's planeringsbyrå Kb (Suunnittelu-toimisto Backman Oy))
- rakennuksen laajuus: kaksi kerrosta, kerrosala yhteensä 505m² (tilavuus 2030m³)

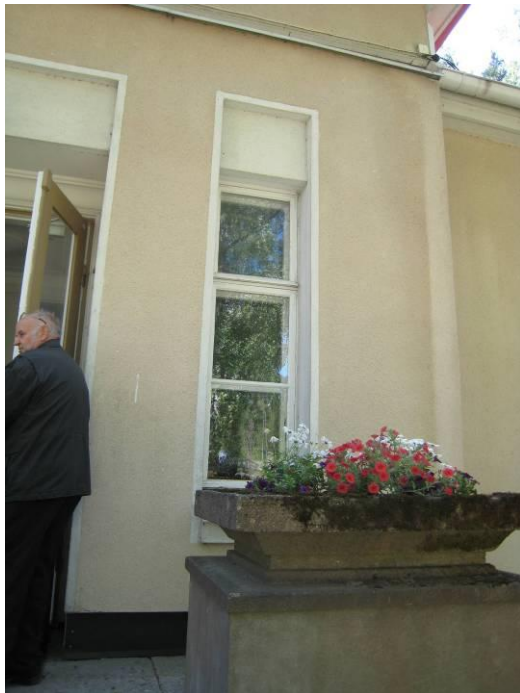
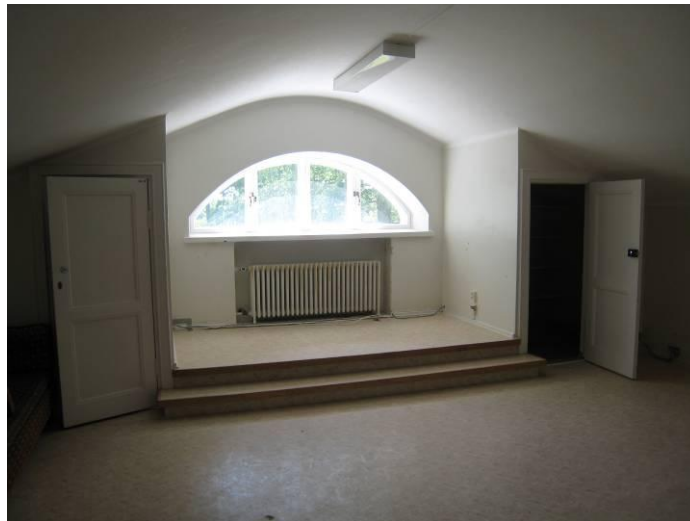
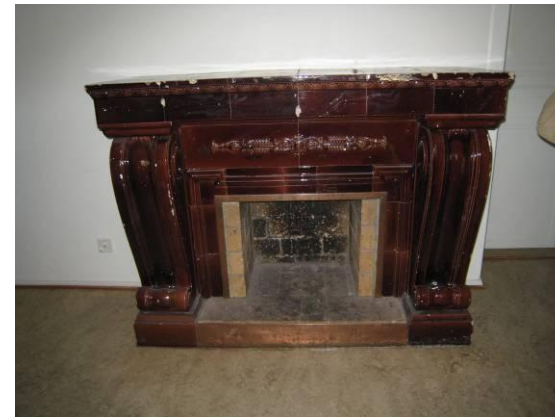
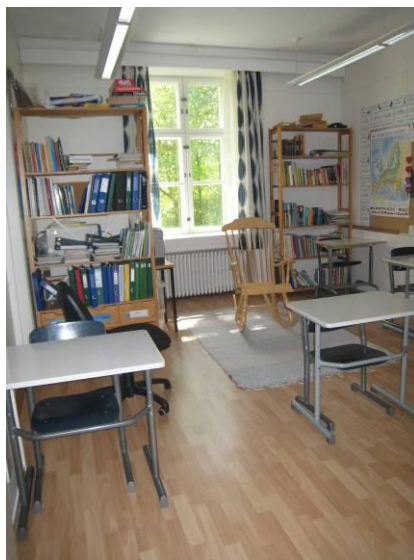
Kuva 27 yllä vasemmalla: Julkisivuremontissa julkisivulinja siirtyi lämpörappauksen verran ulkonevaksi, mikä näkyy ikkuna- ja oviaukoissa (vrt. myös päärakennuksen julkisivukuvat).

Kuvat 28 ja 29 yllä: Rakennus 17:n alkuperäisiä detaljeja: yläkerran kaari-ikkunallinen erkkeri ja alakerran takka.

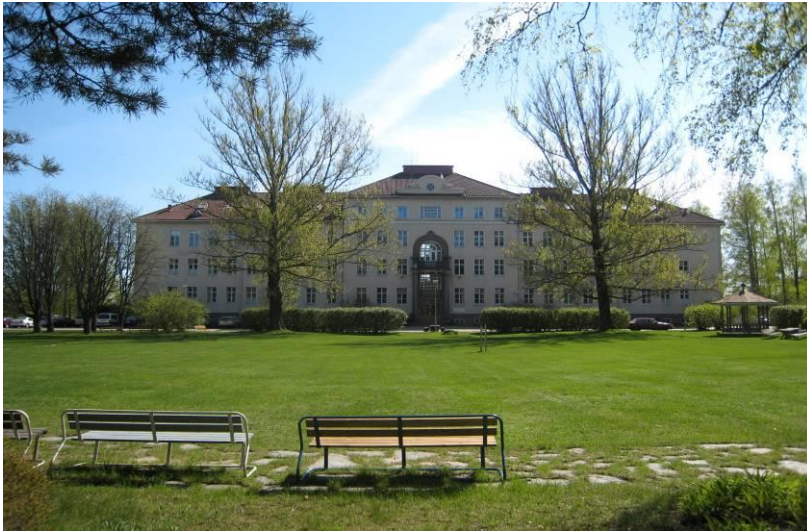
Kuva 32 Rakennus F.

- suunnittelija arkkitehti Axel Mörne, peruskorjauksen suunnittelija arkkitehtitoimisto C-O Backman´s planeringsbyrå Kb (Suunnittelu-toimisto Backman Oy)
- valmistunut 1930, peruskorjattu 1982-1987
- rakennuksen laajuus: neljä kerrosta ja kellari (siipien 4. krs. kunnostettu osittain sos.tiloiksi, osin kylmää tilaa), kerrosala yhteensä 6451m² (tilavuus 23790m³)

- rakennettu alun perin psykiatrisen sairaalan tilaksi, missä käytössä ollut koko historiansa ajan. Sodan aikana, syksyllä 1941 muutaman kuukauden armeijan käytössä.
- Rakennus on kunnostettu viimeksi vuosina 1982-87. Remontissa tehtiin lämpörappausmenetelmällä julkisivuremontti sekä kunnostettiin sisätiloja. Pohjoissiiven ullakkotilat muutettiin sos.tiloiksi vuonna 1983.
- 1990-2000-luvulla osastoilla on suoritettu pintaremontteja ja pienehköjä muutostöitä.
- Päärakennuksen potilaspaikkamäärä on laskenut jatkuvasti 1950-luvulta lähtien. Paikkoja on nykyisin yhteensä 90 (16 paikkaa/ osasto). Väljentyneet tilat ovat lisänneet potilaiden yksityisyyttä.

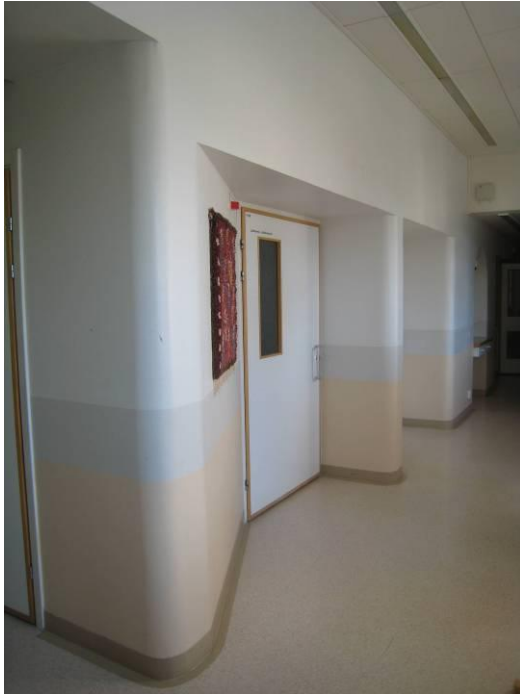
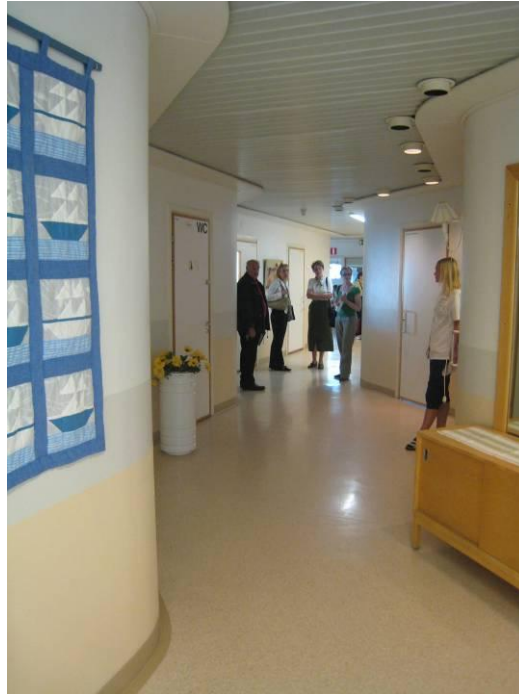
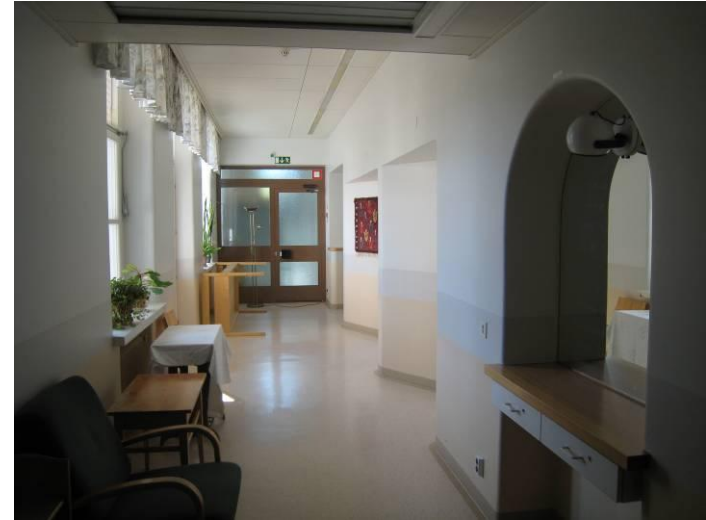
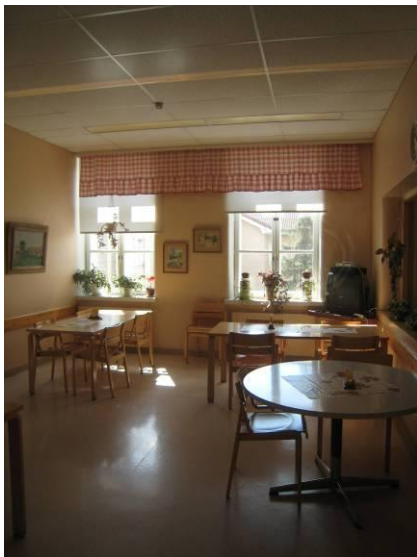
Kuvat 33, 34, 35 ja 36: Päärakennuksen 1 krs. nykyisiä käytävä- ja huonetiloja. Polveileva käytäväratkaisu syntyi, kun keskikäytävä linjattiin kulkemaan alkuperäisen, samalla kohdalla sijainneen valvontahuoneen "ättkantenin" läpi (vrt. kuva 7 ja alkuperäiset pohjakuvat seuraavalla sivulla).

1980-luvulla toteutetussa remontissa merkittävin muutos tapahtui, kun rakennuksen alkuperäinen, huonetilojen läpikuljettava pohjaratkaisu muutettiin keskikäytäväratkaisuksi. Alkuperäinen valvontahuone "ättkanten" muuttui siten osaksi polveilevaa käytävätilaa. Katto, lattia ja seinäpinnat uusittiin täysin. Alaslaskettu katto peittää mm. ilmastointikanavat. Potilastilojen sisustuksessa on pyritty kodinomaisuuteen.

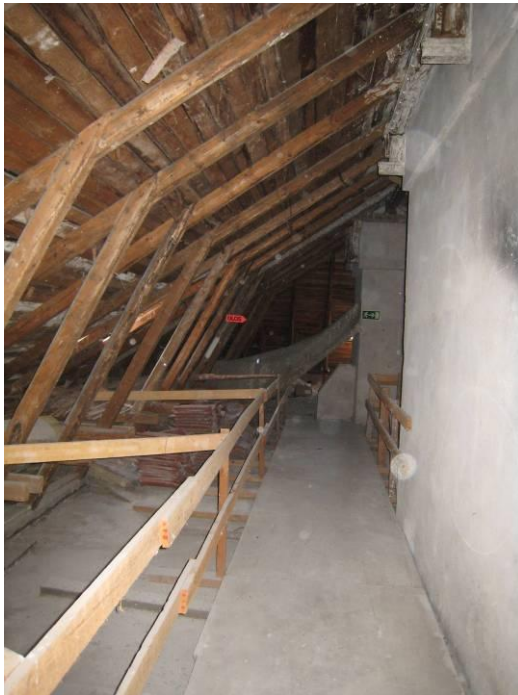
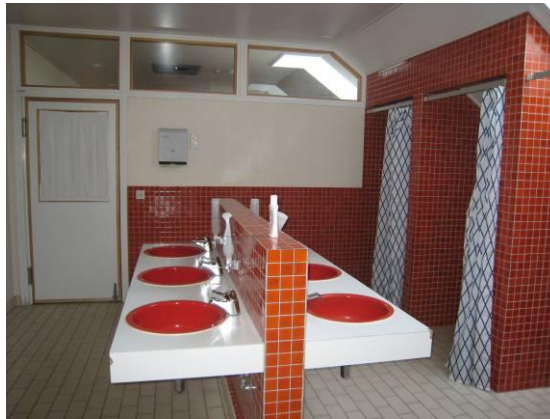
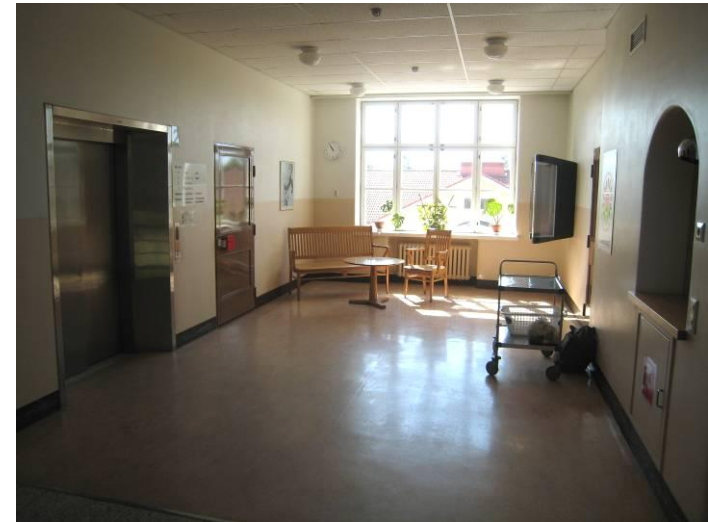
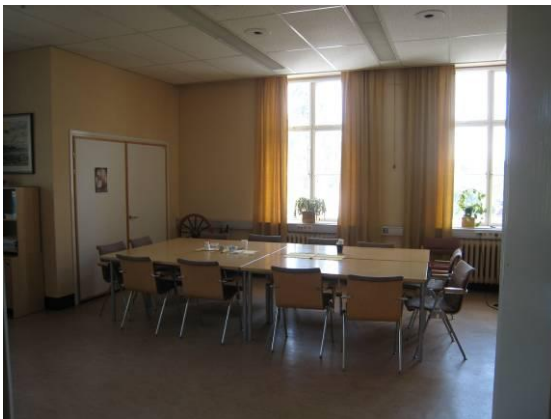
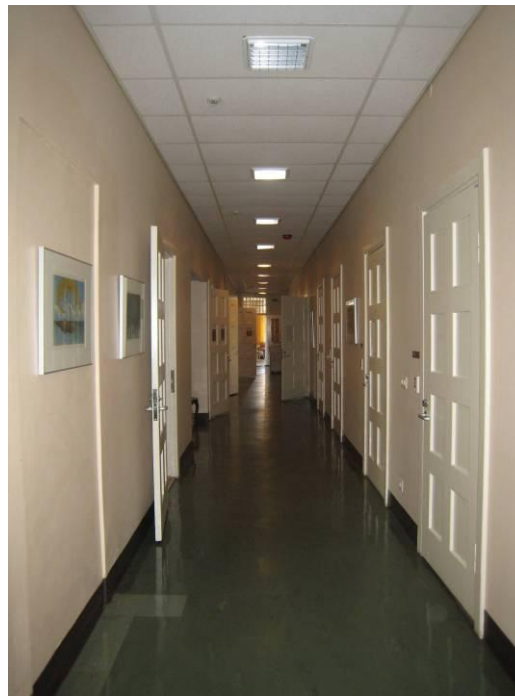
Kuvat 37 ja 38 vasemmalla yllä: Päärakennuksen ullakkokerroksen kylmä ullakko ja 3. kerrokseen rakennettu henkilökunnan sosiaalityötilojen pesuhuone.

Kuvat 39 ja 40 vasemmalla alla: Päärakennuksen 2. kerroksen toimistotila ja käytävä alkuperäisine ovineen.

Kuvat 42 ja 43 vasemmalla ja 44 oikealla yllä: Päärakennuksen 1980-luvulla remontoitussa julkisivussa näkyy rakenteiden elämisestä johtuvia lohkeiluja ja halkeamia. Kellarin ikkunat uusittiin remontin yhteydessä.

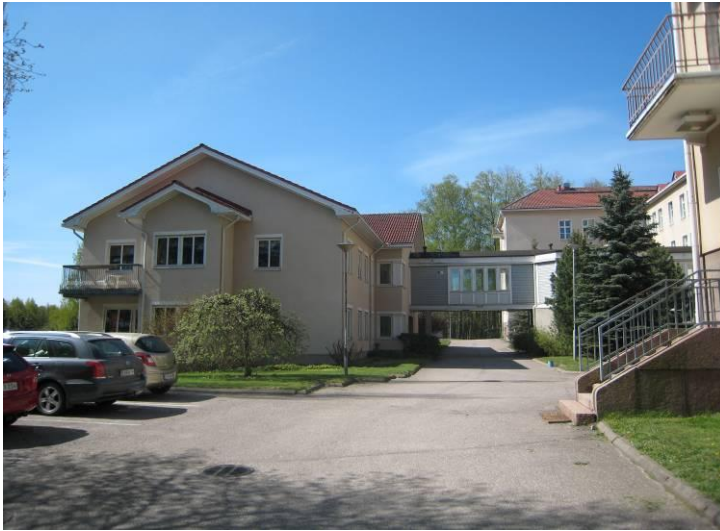
Kuva 54 Rakennus G.

- suunnittelija arkkitehtitoimisto C-O Backman ´s planeringsbyrå Kb (Suunnittelutoimisto Backman Oy)
- valmistunut 1986
- rakennuksen laajuus: kaksi kerrosta ja kellari, kerrosala yhteensä 1071m² (tilavuus 3000m³)

- kivirakennus, vaalean keltainen rappaus
- perustus betonia
- tiilikatto
- sähkö, vesi, viemäri
- kaukolämpö

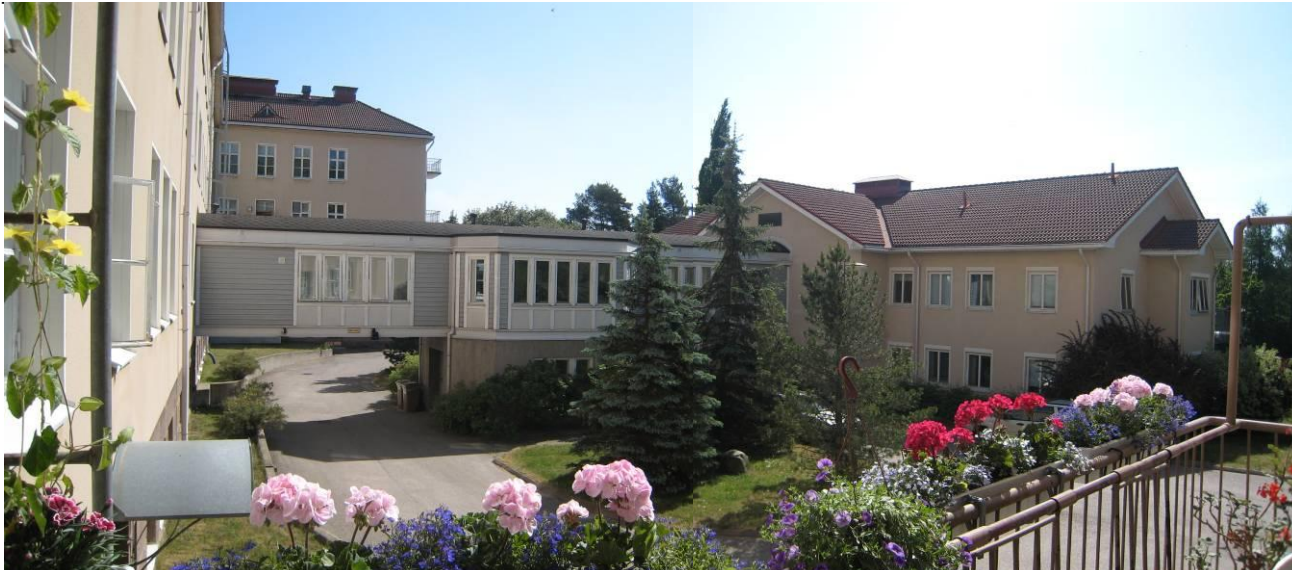
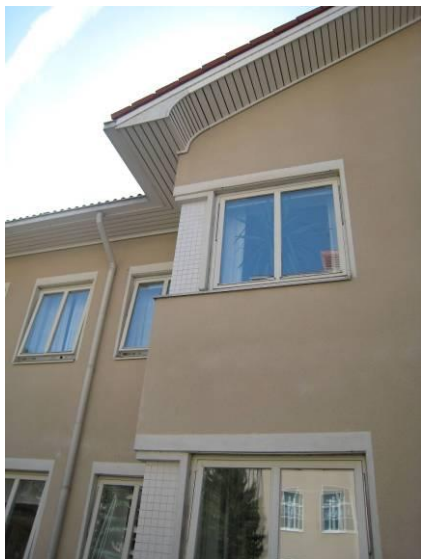
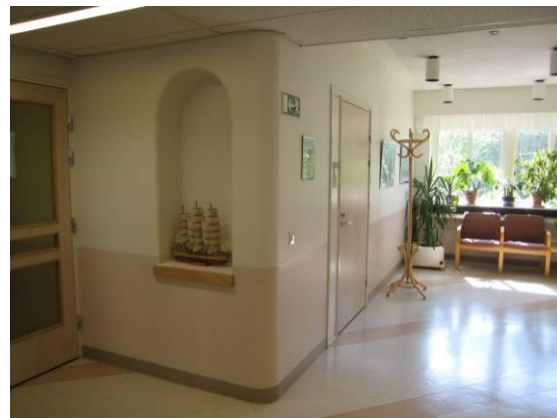
Kuvat 55 ja 56 vasemmalla alla: Päärakennuksen 2. kerroksen toimistotila ja käytävä alkuperäisine ovineen.

Kuva 57 yllä: Valoa tunnelin päässä. G- ja F-rakennuksen yhdyskäytävä.

Uudisrakennuksen sisäarkkitehtuuriin on haettu vaikutteita päärakennuksen arkkitehtuurista. Aulan sisäseiniin on mm. tehty päärakennuksesta tuttuja syvennyksiä. Ulkoarkkitehtuurista voi löytää viitteitä romantiikkaan ja hankolaisiin pitsihuviloihin.

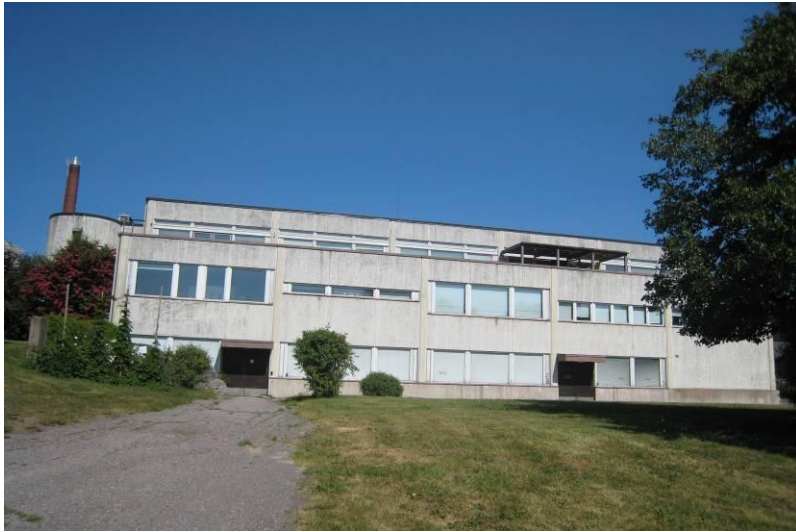
Kuva 62 Rakennus J.

- suunnittelija arkkitehtitoimisto Tandefelt & Rähä
- valmistunut 1978
- rakennuksen laajuus: 2 1/2 kerrosta ja kellari, kerrosala yhteensä 3350m² (tilavuus 12510m³)

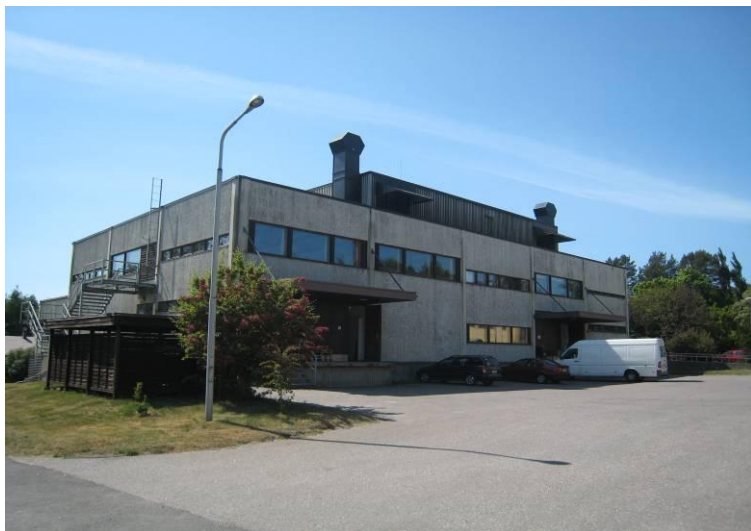
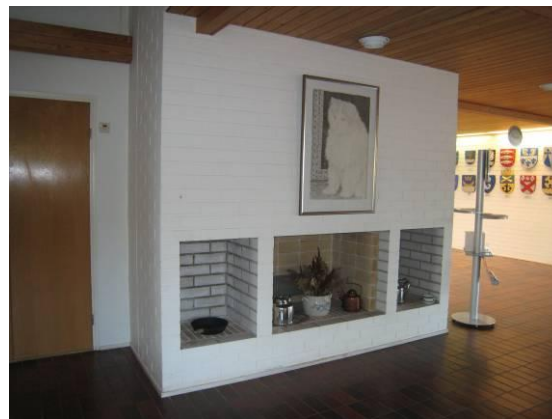
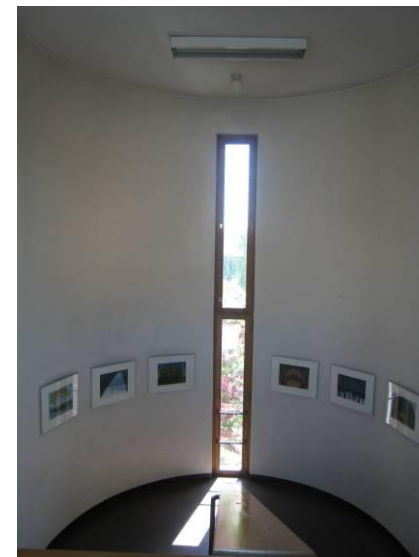
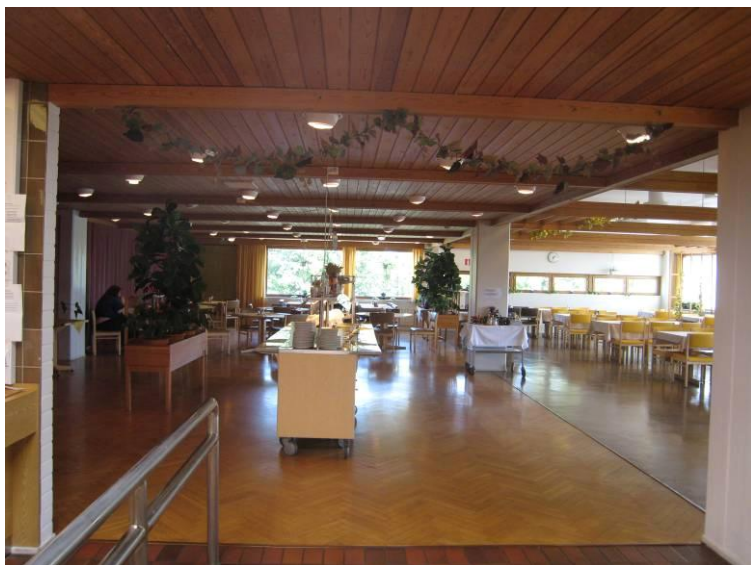
Kuva 65 yllä vasemmalla: Rakennus kuvattuna lastauslaiturin puolelta.

Kuvat 66 ja 67 yllä sekä 68 vasemmalla: Ulkokuoreltaan karu rakennus pitää sisällään lämminhenkisen interiöörin.

Ravintolarakennus edustaa 1970 -luvulle tyypillistä elementtirakentamista. Nauhaikkunat rytmittävät muutoin hyvin pelkistetyn rakennuksen julkisivua. Sisätiloissa on käytetty puuverhoilua ja lattioissa tiiltä. Yläkerran aulassa on avotakka. Rakennus on pääosin alkuperäisessä tai sitä vastaavassa tilassa.

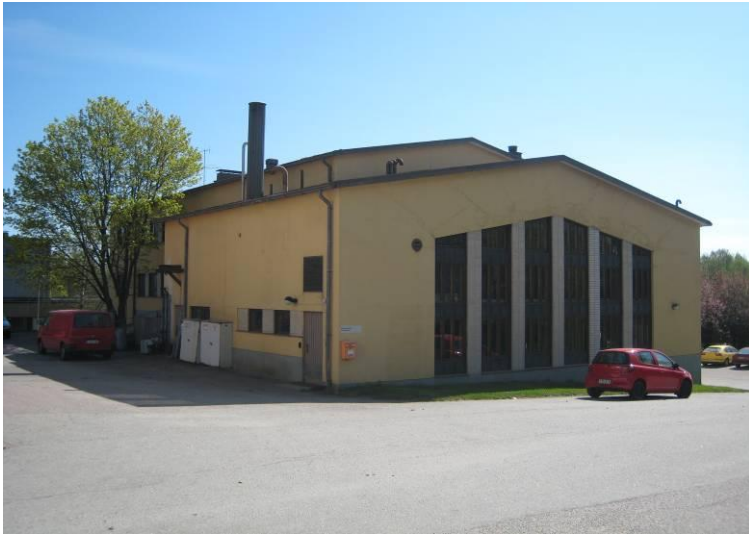
Kuva 69 Rakennus K.

- suunnittelija arkkitehti Ragnar Gustafsson
- valmistunut 1961
- rakennuksen laajuus: kolme kerrosta, kerrosala yhteensä 1250m² (tilavuus 5480m³)

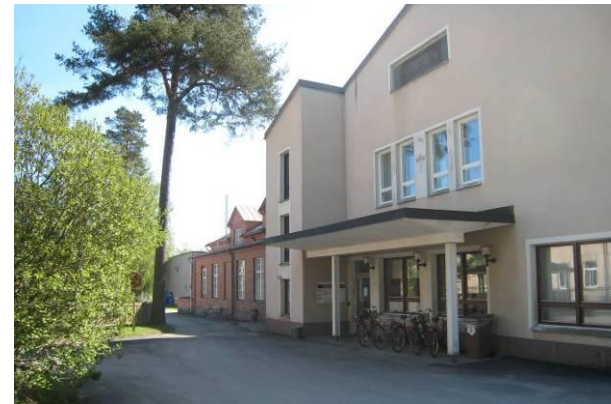
Kuva 72 Rakennus M pääovi, takana vanha punatiilinen "kosthållin" pääty.

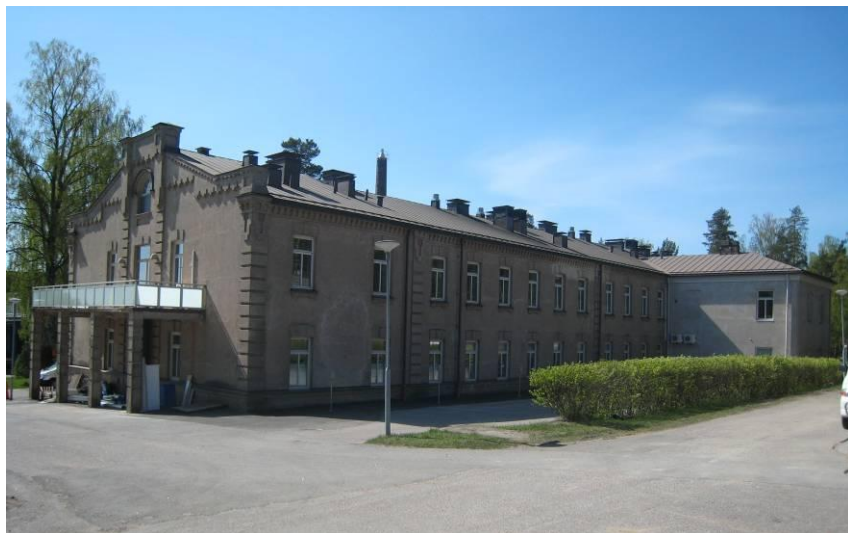
Kuva 76 yllä vasemmalla: Rakennus kuvattuna pohjoispuolelta. Vasemmalla myöhemmin päätyyn tehty parveke, oikealla vuonna 1986 rakennettu uusi sisäänkäynti ja siipi.

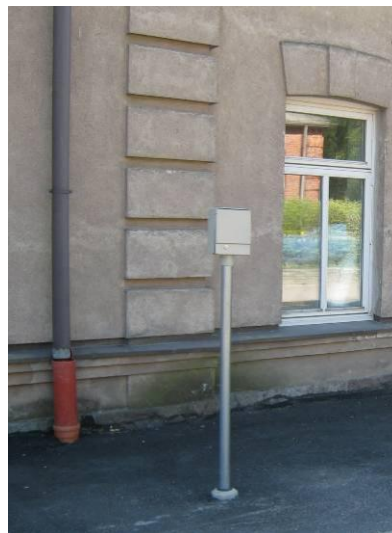
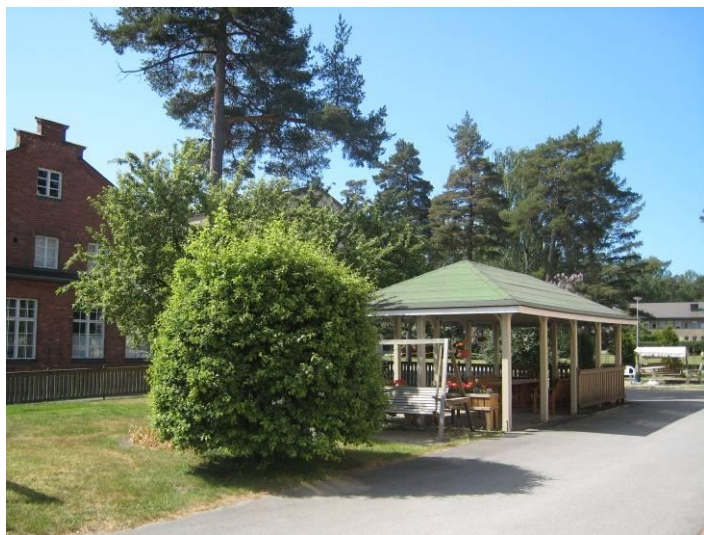
Kuva 77 yllä: Alkuperäinen kivijalka on peittynyt asfaltin alle.

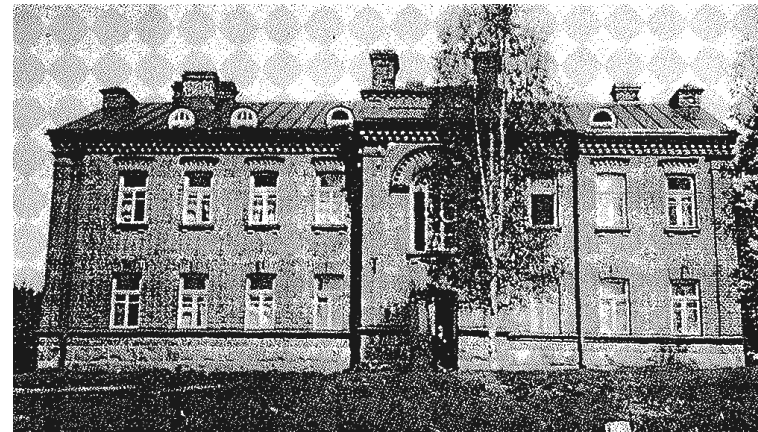
Kuva 88 Torppa ennen laajennusta (kuva lähteessä Törrönen 1985 s.46). Tämän sivun kuvia vertaamalla huomataan, että kattoikkunoita on muutettu kattoremontin yhteydessä. Niinikään parveke on myöhemmin tehty lisäys.

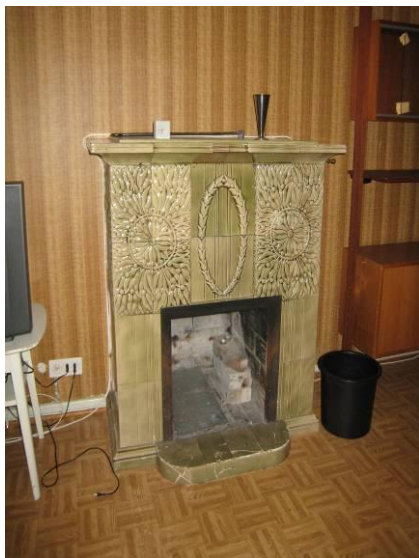
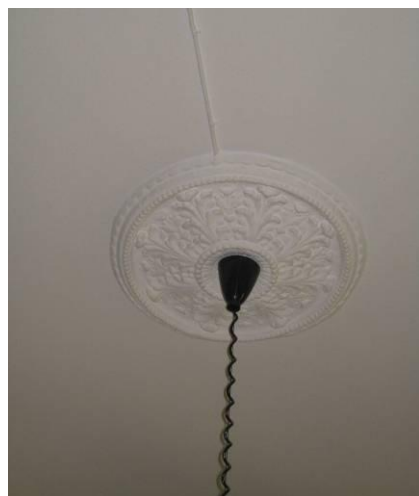
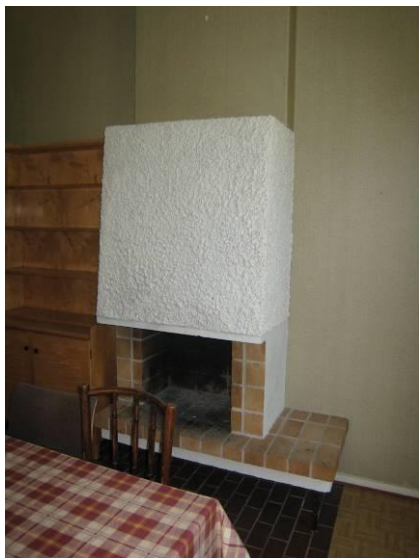
Kuvat 93, 94 ja 95 (vasemmalla): Alkuperäisiä yksityiskohtia on vain vähän jäljellä 1970-luvulla toteutetun remontin jäljiltä.

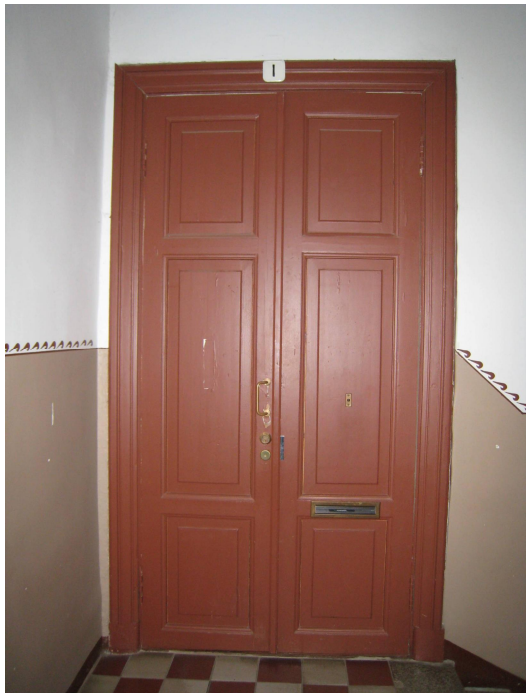
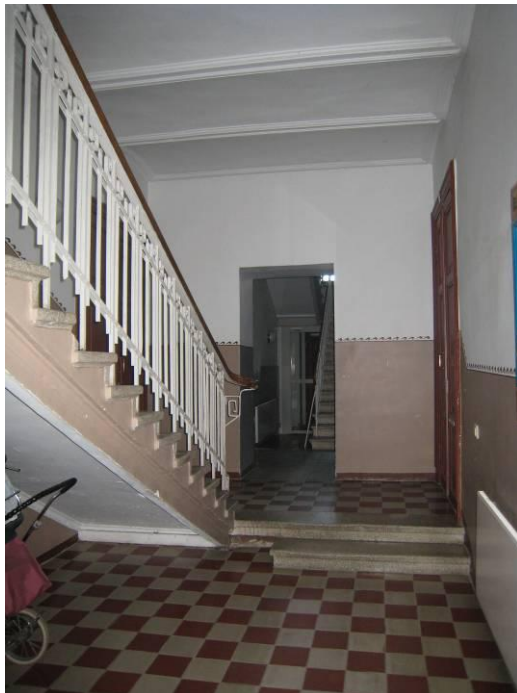
Kuvat 107 ja 108: Rakennus 29:n vuoden 1992 peruskorjauksen yhteydessä kunnostettiin paljon alkuperäisiä rakennusosia (ovet, ikkunat, porraskaiteet jne). Peruskorjausten toteutusta on käsitelty yksityiskohtaisesti Ihatsun diplomityössä.

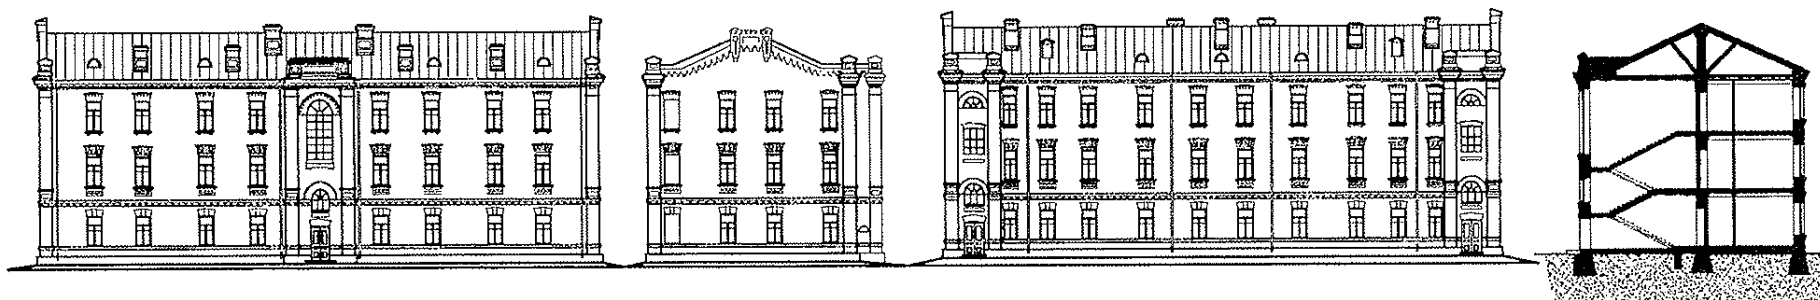
Kuvat 110 ja 111: Alkuperäinen pohjaratkaisu (yllä) ja julkisivut (alla),
lähteessä Ihtsu 2003 s. 98 ja 99.

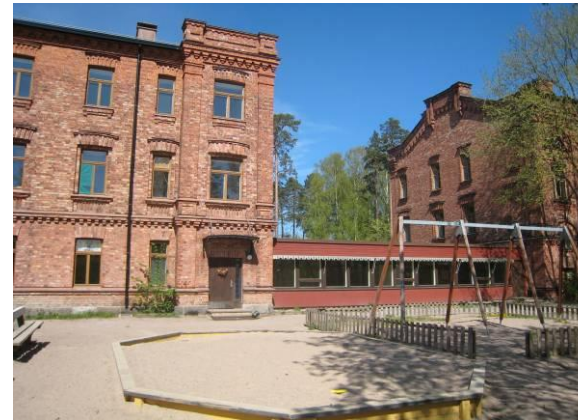
Kuva 113: Rakennusten 30 ja 31 väliin rakennettu päiväkoti.

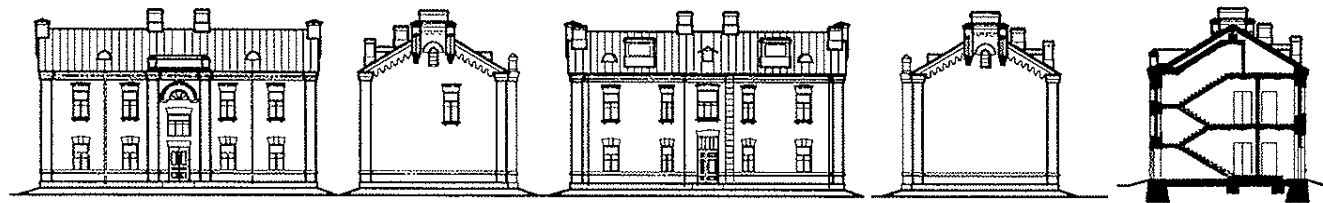
Kuvat 117 ja 118: Rakennus 30 alkuperäinen pohjaratkaisu (yllä), lähteessä Haila 1996 s. 49 ja julkisivut (alla), lähteessä Ihatsu 2003 s. 103.

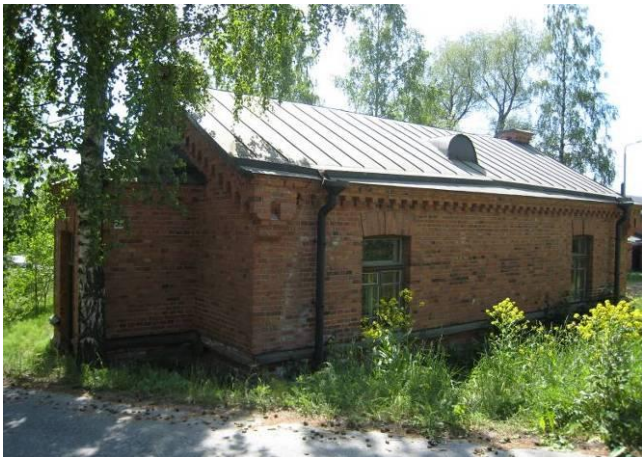
Kuva 121 Rakennus 20.

- alun perin varuskunnan käyttöön v. 1912-13 rakennettu rukoushuone eli tsasouna. Nykyisin varastona.
- rakennusten sisätiloihin ei päästy selvityksen yhteydessä
- rakennuksen ulkoseinissä on havaittavissa kosteusvaurioita, salaojitus ilmeisesti puutteellinen.

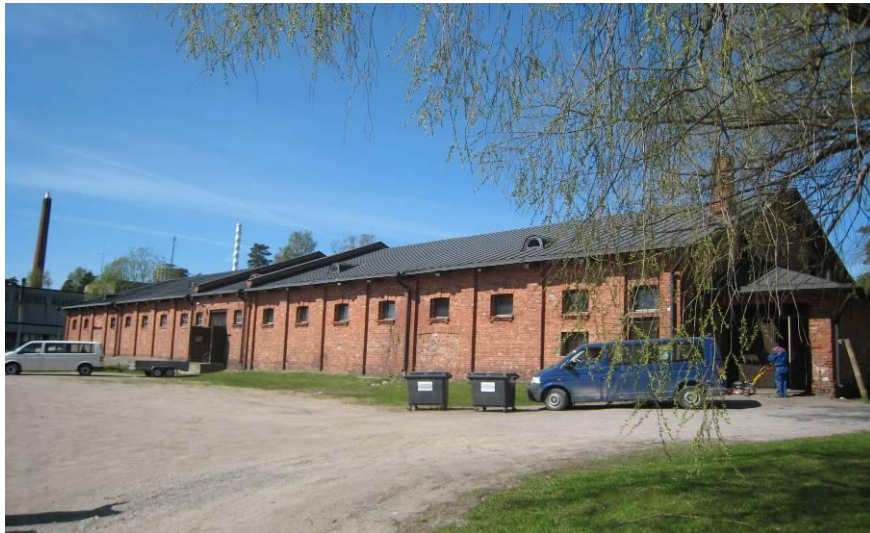
Kuva 123 Rakennus 35.

- rakennuksen ulkoseinissä ja kattorakenteissa on havaittavissa kosteusvaurioita
- salaajitus ilmeisesti puutteellinen

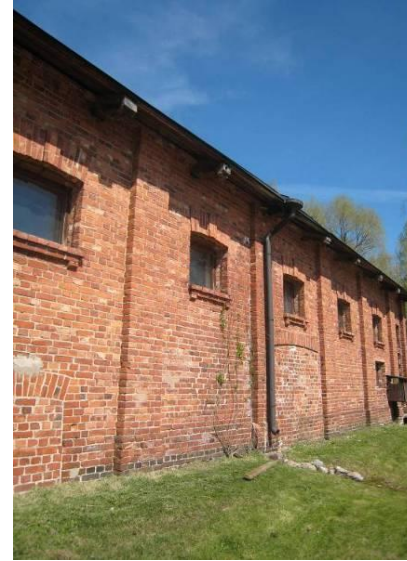
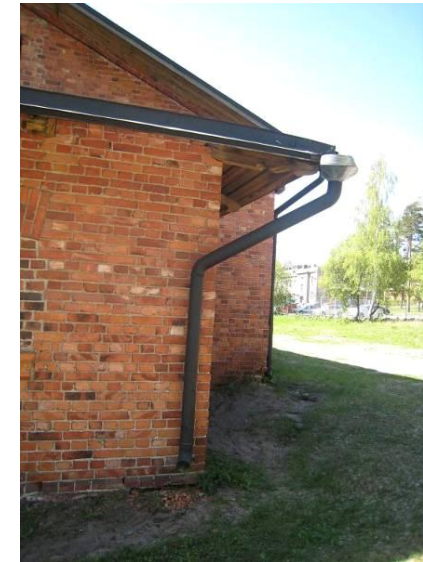
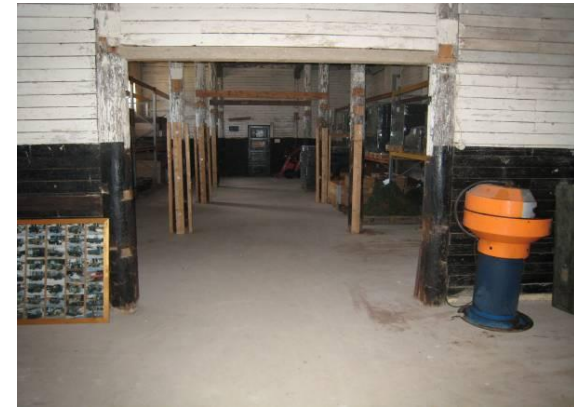
Kuvat 124, 125 ja 126 yllä ja 127 vasemmalla: Rakennus on ollut pitkään kylmänä varastotilana. Kosteus on vaurioittanut ulkoseiniä, sokkeliä sekä räystäitä kannattavia puisia kattotuoleja. Osa alkuperäisistä oviaukoista on muurattu umpeen. Sisätiloissa on jäljellä alkuperäisiä pilttuita. Lattia on kunnostettu. Rakennus on rakennettu oheisesta tyyppipiirustuksesta pidennettynä versioina. (kuva Haila 1993 K 26).

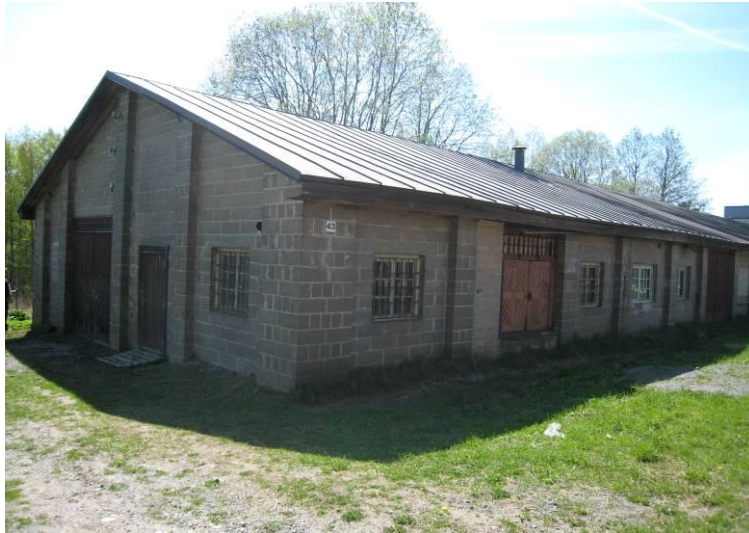
Kuva 128 Rakennus 43.

- rakennuksen ulkoseinissä ja kattorakenteissa on havaittavissa kosteusvaurioita
- salaajitus ilmeisesti puutteellinen

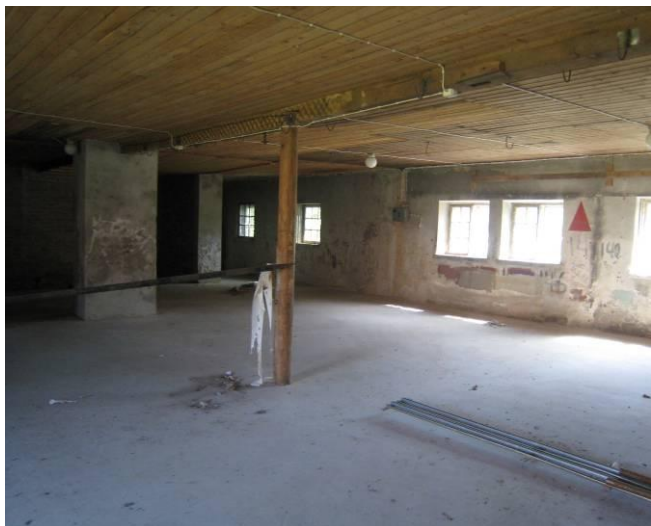
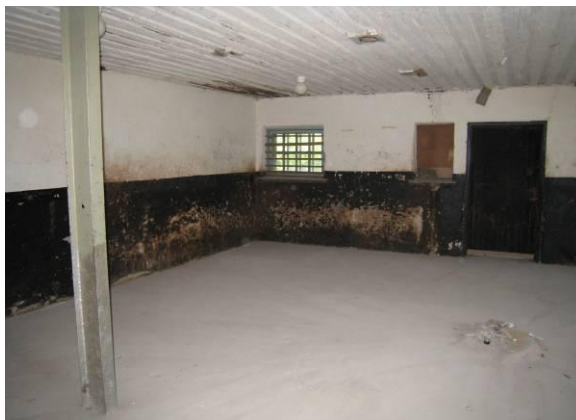
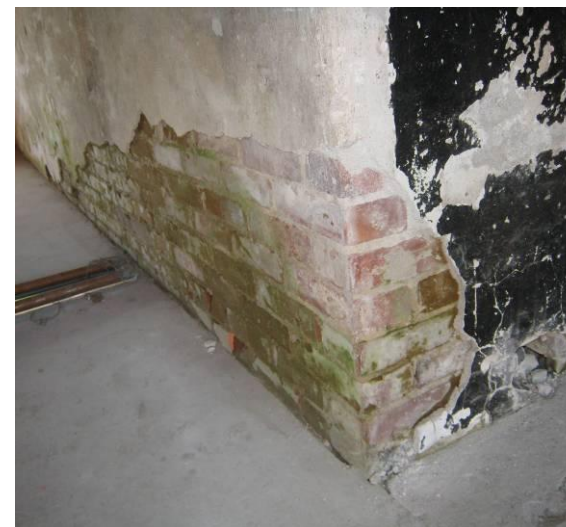
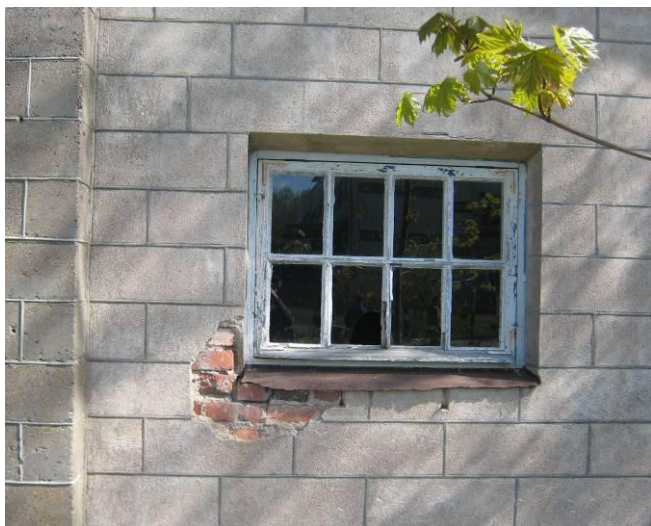
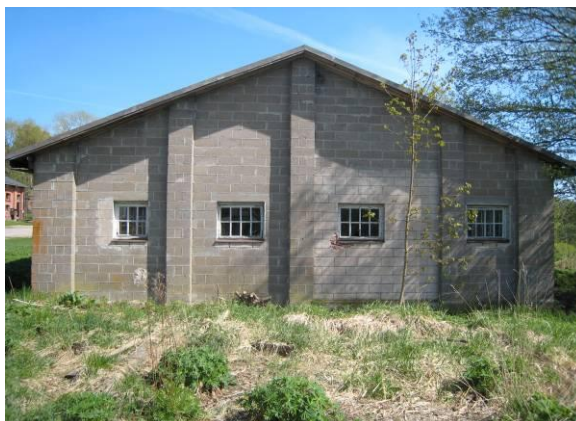
Kuvat 129, 130 ja 131 yllä: Rakennus on ollut pitkään kylmänä varastotilana. Kosteus on vaurioittanut tiiliseiniä. Lattia on uudelleenvalettu.

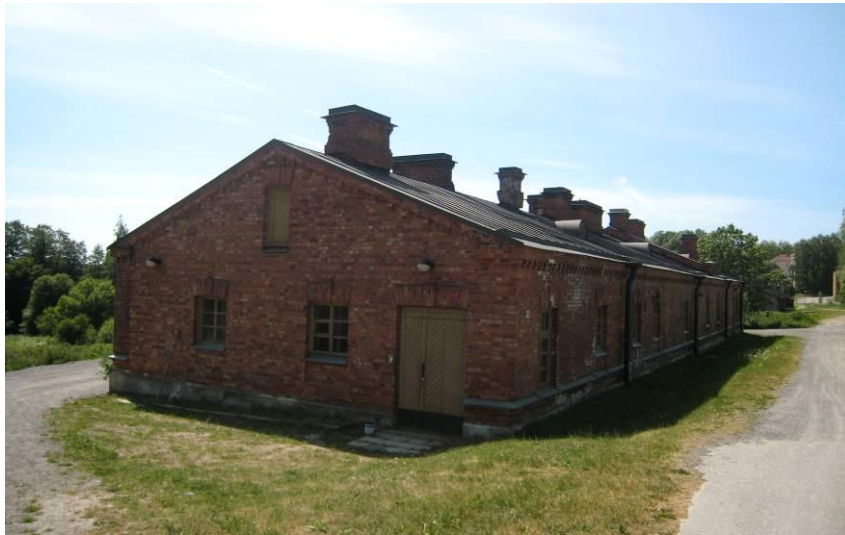
Kuva 134 Rakennus 14.

- rakennuksen ulkoseinissä ja sokkelissa on havaittavissa kosteusvaurioita
- salaojitus ilmeisesti puutteellinen

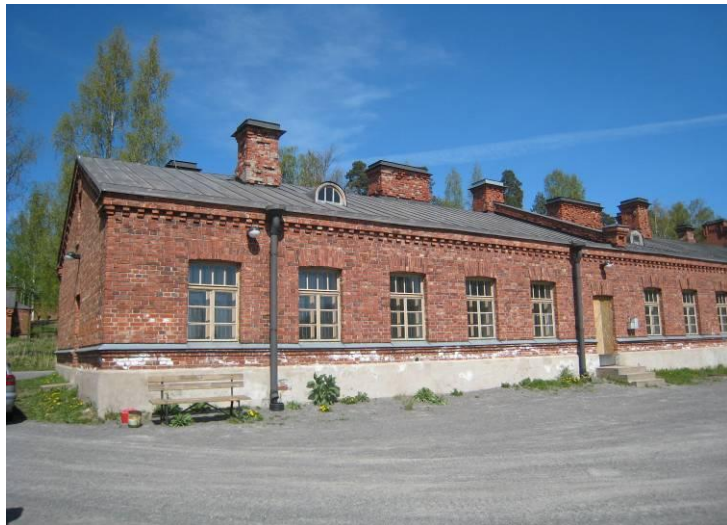
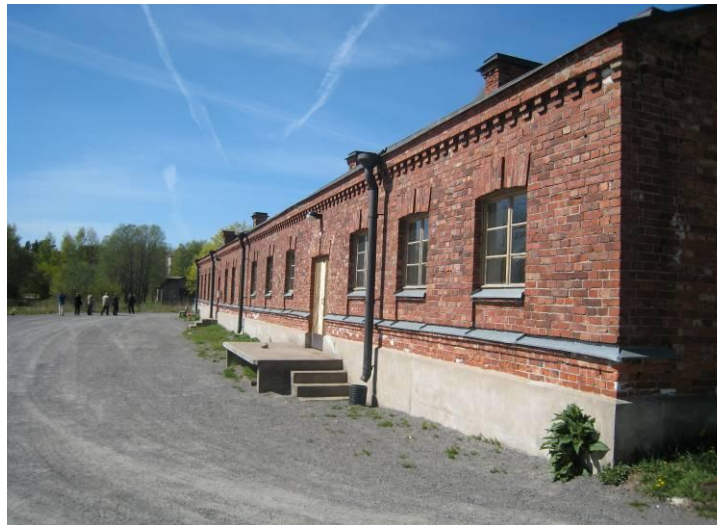
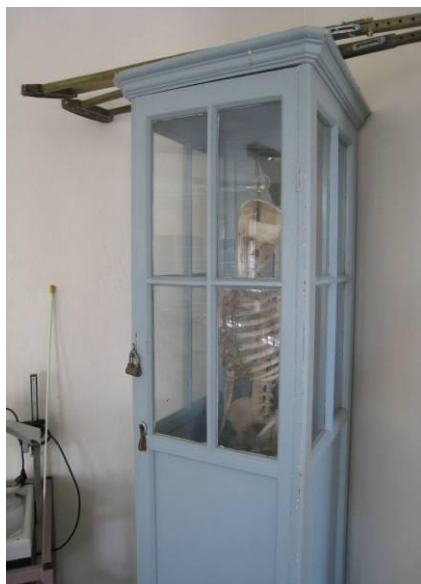
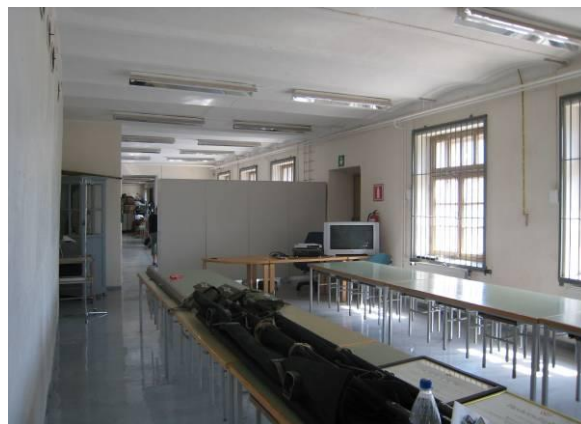
Kuvat 136 ja 137 yllä: Rakennus on ollut pitkään varastotilana. Kosteus on vaurioittanut julkisivuja ja sokkeliä. Tiilejä on irronnut mm. piipusta. Alkuperäistä kivijalkasokkeliä on vahvistettu betonilla.
