DRAGSVIK - TAMMIHARJUN ALUEINVENTOINTI - RAKENNUS- JA KÄYTTÖHISTORIA

YLEISOSIO, OSA 1 / 2

Dragsvik-Tammiharjun alueinventointi on laadittu alueen asemakaavan muutosta varten kevään-syksyn 2008 aikana.

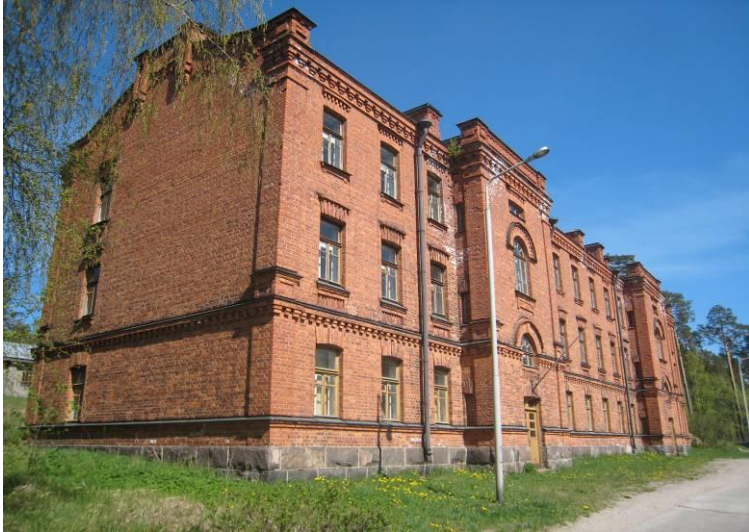
Kuva 140 Rakennus 33.

Kuvat 141, 142 ja 143: Rakennus on ollut pitkään kylmillään ja poissa käytöstä. Kosteus on vaurioittanut julkisivuja ja sokkeliä. Kasvillisuus on vallannut tilaa sekä räystäältä että sokkelin juuresta

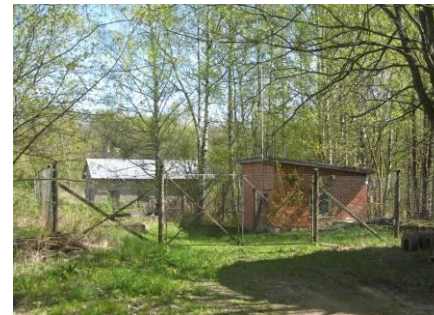
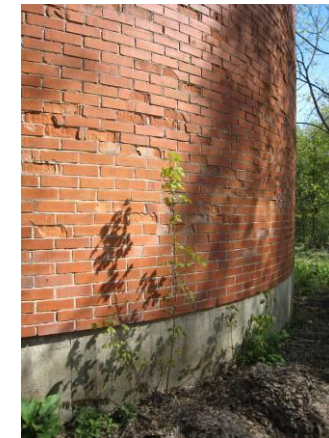
Kuvat 149 ja 150 yllä: Pumppaamorakennus 88 ja sen takana ammusvarasto. Puhdistamon julkisivutiilit ovat osittain rapautuneita.
