Tilaja:
Raaseporin kaupunki
Ystadinkatu 3
PL 58
10611 Raasepori

HAKARINTEEN KOULU SISÄILMATUTKIMUS

1.4.2015

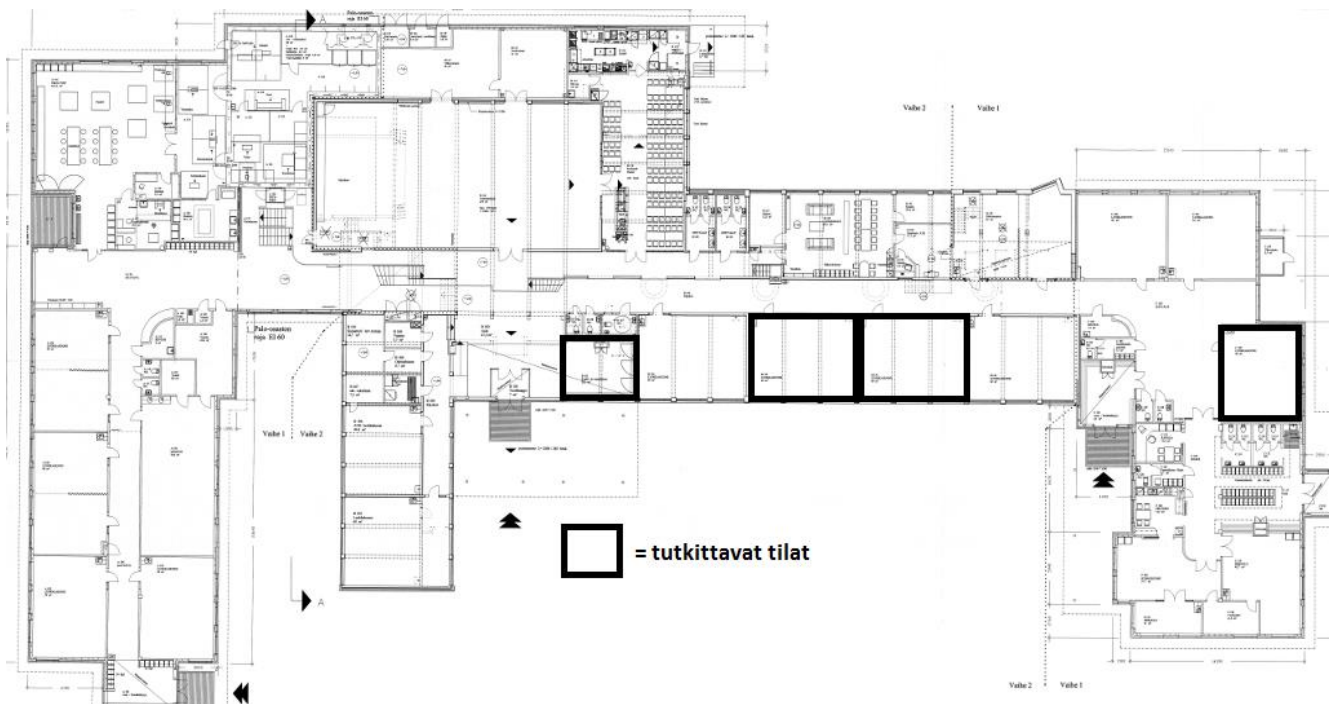
Piirustus 1: Tutkittavat tilat

Alla olevaan piirustukseen on merkitty tutkittavat tilat. Äärimmäisenä oikealla sijaitseva tila on laajennusosalla, muut alkuperäisessä rakennuksessa. Eri-tyisopetustila (äärimmäinen vasemmalla) on rakennettu luokaksi 2002.
