# VILLA SKEPPET RAKENNUSHISTORIASELVITYS

2019–2020

**ARKKITEHDIT MUSTONEN OY**

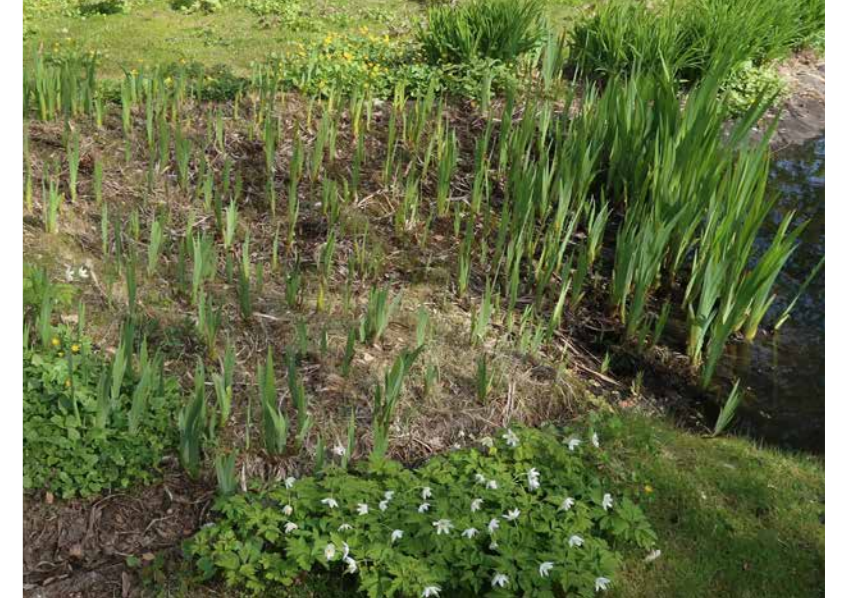
→ Keltakurjenmiekkää keväällä 2019. Kuvassa näkyy että ylitiheä juuristo on tukahduttamassa kasvua keskiosassa. Vesirajassa kasvi voi paremmin. MH.

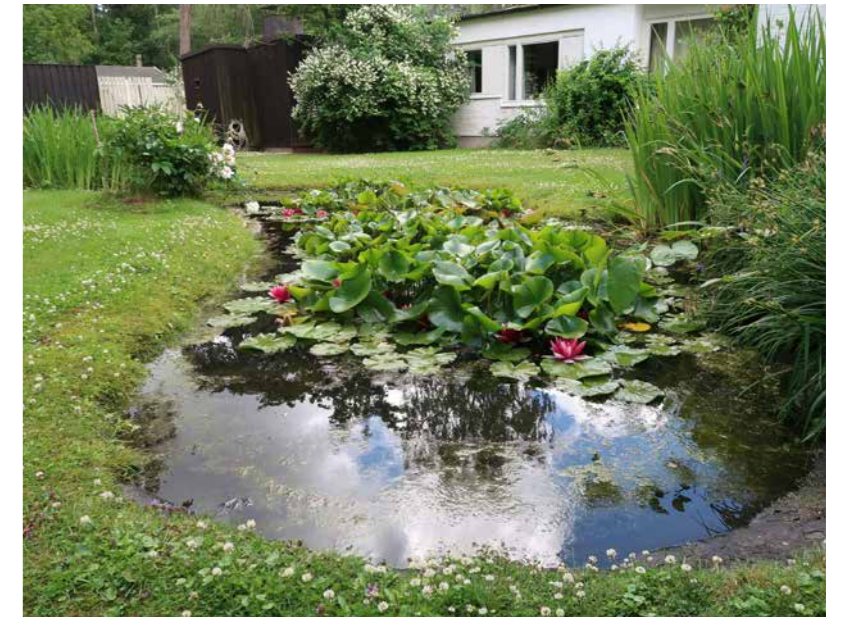
→ Lumpeet muodostavat ylitiheän kasvuston. MH.

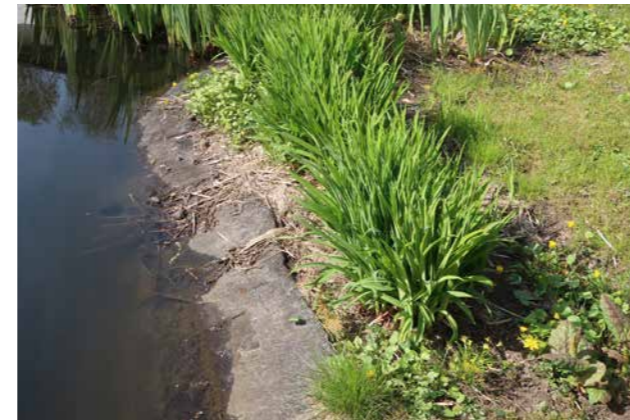
→ Bitumireuna tulee esille rantakasvillisuuden edessä. MH.

Lammen nurmireunat olivat vuoden 1972 kuvissa ehjät ja hyvin hoidetut. Puutarhalampien reunaan peittävä nurmi on varsin yleinen mutta ongelmallinen ratkaisu, sillä veteen ulottuva nurmikerros imee lammesta vettä ja pitää rannan nurmipinnan jatkuvasti kosteana. Skeppetin lummelammen nurmiranta on paikoin kulunut pois paljastaen betonialtaan reunan bitumiverhouksen. Kurjenmiekkarannoilla tätä ongelmaa ei ole.

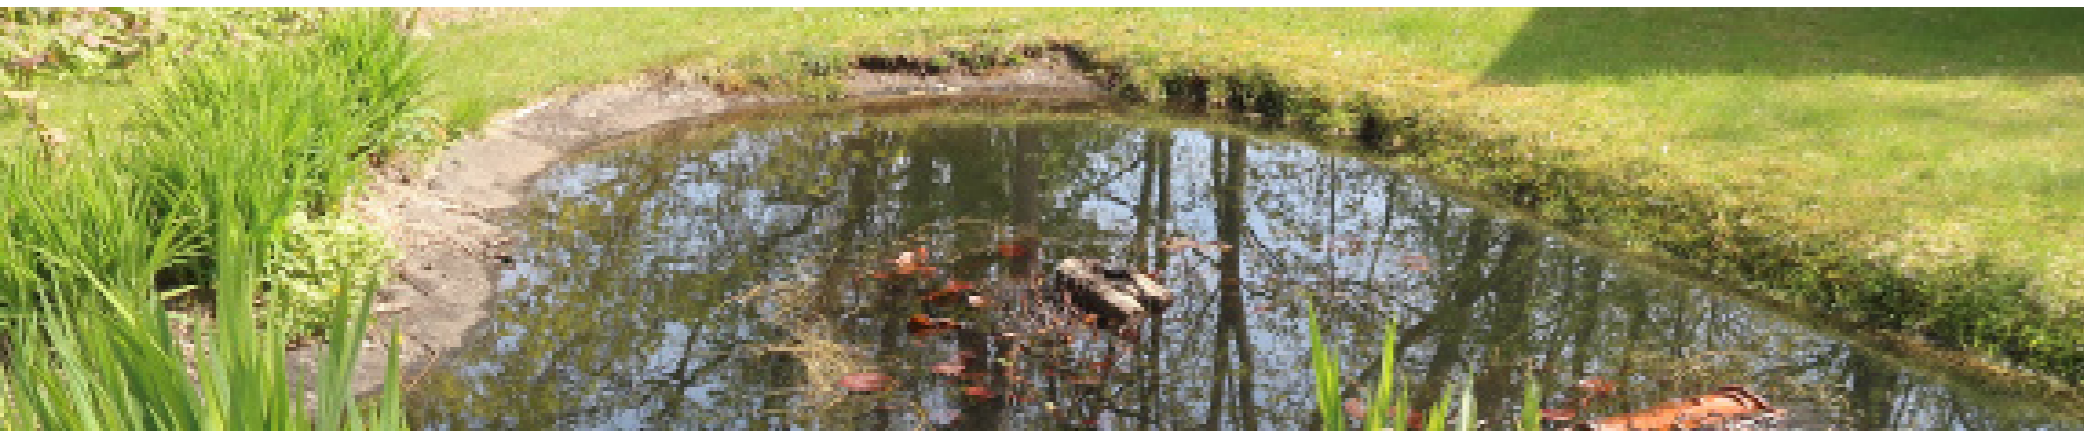
↓ Lammen nurmireuna ei ole kestänyt altaan bitumipinnan päällä. Vesi imeytyy sen nurmen ja sammaleen avulla rannan puolelle. MH.

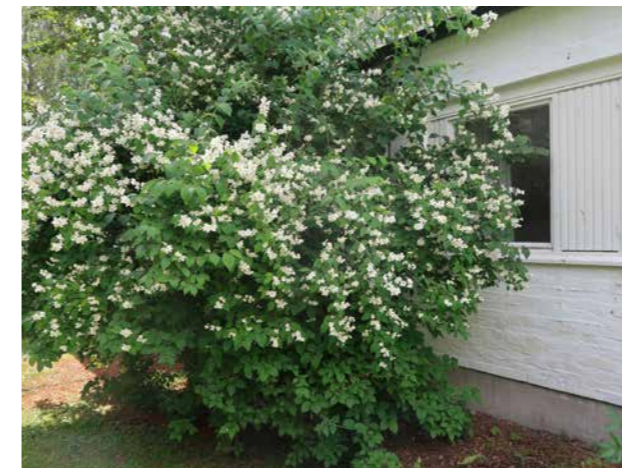
Passagen -välitilan vanha villiviini ja pitkärunkoinen ruusuorapihlaja on akanaan istutettu hyvin lähelle talon sokkelia. Ne joudutaan poistamaan tai siirtämään korjaustöiden yhteydessä korvattavaksi myöhemmin. Välikön pergolaan kasvavan säleikkövilliiniin päähaara oli kuollut, joten se joudutaan joka tapauksessa korvaamaan uudella. Ruusuorapihlajan korvaaminen alkuperäiselle paikalleen ei liene mahdollista. Paikka ei kuitenkaan jää paljaaksi, sillä vieressä oleva pihajasmike on kasvanut lähes julkisivun korkeiseksi tuuheaksi pensaaksi. Alppiruusut välitilan päädyssä ja puutarhapviljongin säleikön edessä istutettiin vuonna 1985 samana talvena kuolleiden tilalle. Vaikka niiden puoli-varjoinen kasvupaikka on hyvä, pensaiden kunto ei ole. Ehkä kasvualustassa on puutteita.

↑ Passagen ja näkymä puutarhaan. Ruusuorapihlajan istuttaminen lähes sokkeliin ei ole tavallista. Tämä yksilö on sopeuttanut kasvumuotonsa paikan mukaan. MH.

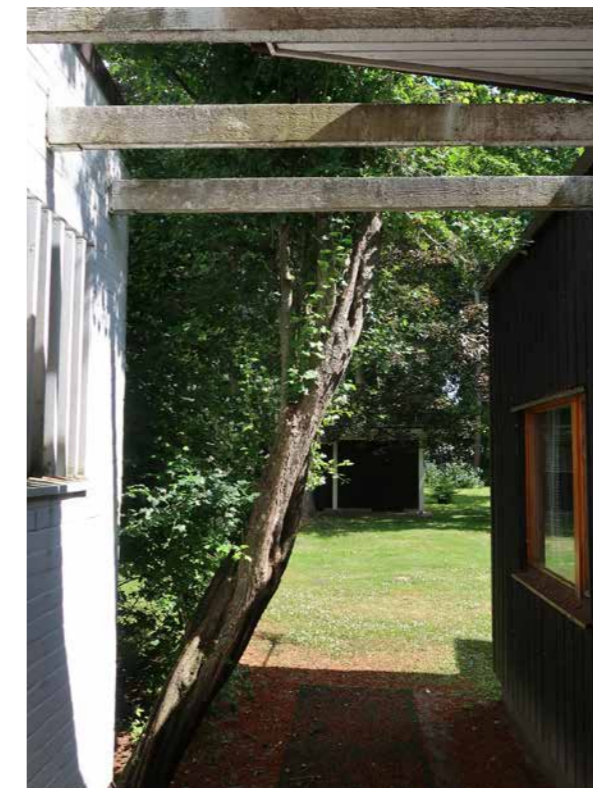
→ Passagen puutarhan suunnasta katsottuna. Taustalla kasvavan alppiruusun sekaan on noussut jalavan ja vaahteran vesaa. Säleikkövilliiniin päärunko on kuivunut. MH.

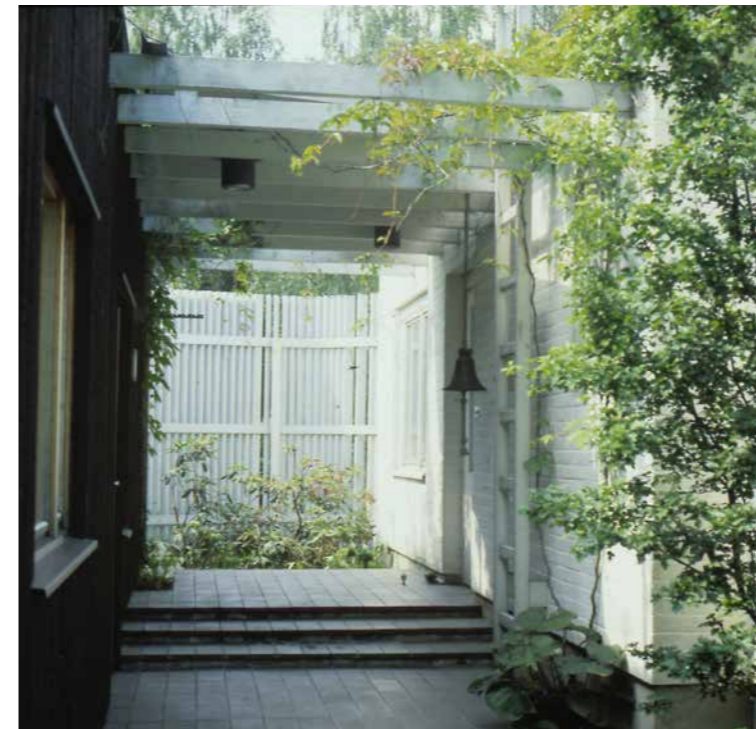
↑ Päärakennuksen ja saunarakennuksen erottava välikkō on suunniteltu hyvin suojaisaksi. Varhaisissa luonnoksissa saunatiloja ei oltu erotettu erilliseen rakennukseen. Arkkitehtonisesti toteutunut ratkaisu on elegantti, mutta valitettavasti saumattomaksi halutut siirtymät ulko- ja sisätilojen välillä ovat johtaneet rakenteellisiin ongelmiin. Kuva luultavasti 1970-luvulta, CGS

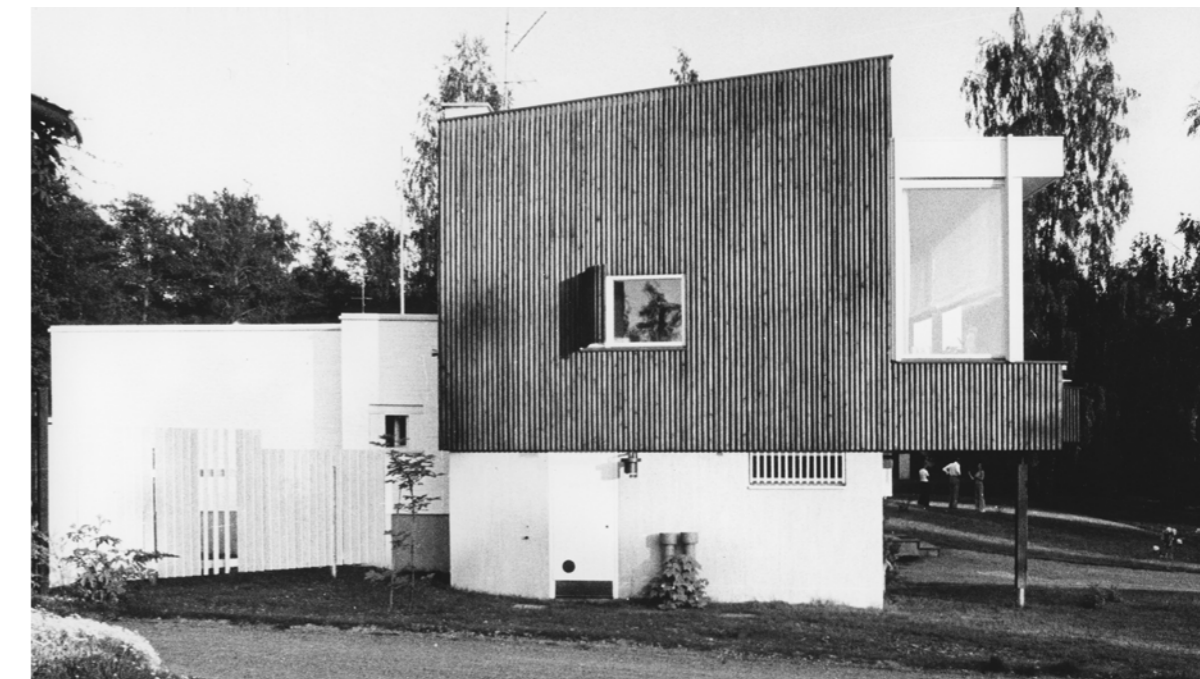
- ↑ Päärakennuksen julkisivu naapurin suuntaan. Maalausllostuksen mukaan ulkopuoliset betoni- ja rappauspinnat olisi pohjustettu kalkkivedellä ja maalattu kalkkimaalilla. (Rakennustyöselitys, 6.11.1969. s. 40. CGS). Tästä ei ole saatu varmuutta.
- Päättyikkunan edessä vapaamuotoinen näkösuoja. Sokkelipinnat ja ikkunan yläpuoliset vaaleat osat ovat leväkasvuston tummentamat. amoy 2017.

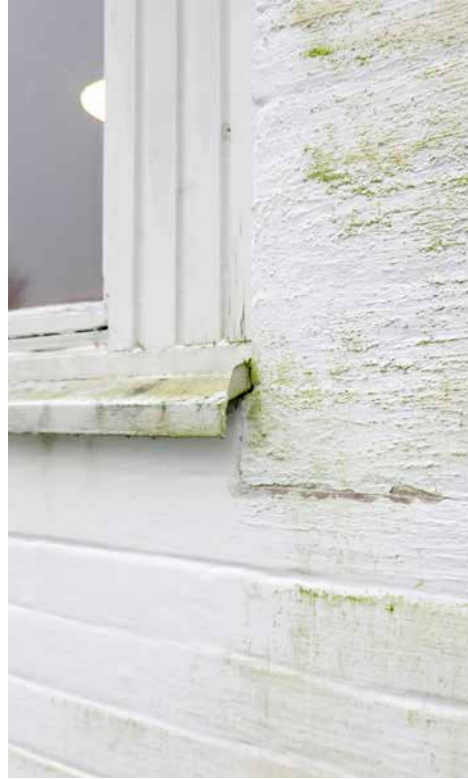
↑ Slammatuissa seinäpinnoissa on paikoin vihreää levää. Pintakäsittelyn viimeisin kerros on huonosti tarttunut ja irtoaa suurina lastuina. amoy 2018.

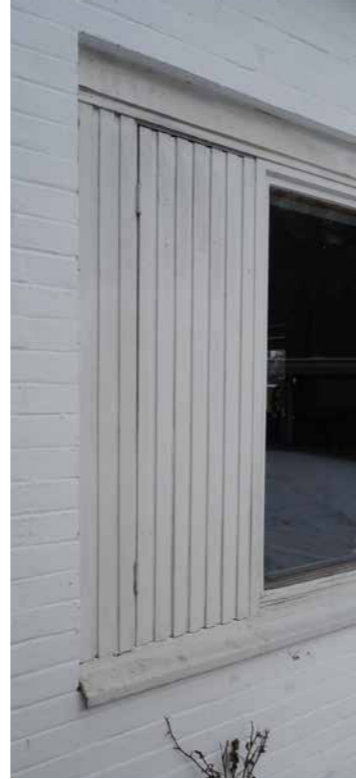
↑ Pihan puolella tuuletusikkunoissa on käytetty samaa panelointia. amoy 2019.

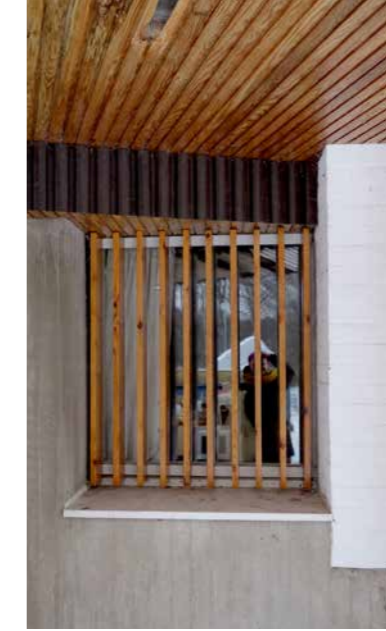
↑ Näkymä pääsisäänkäynnin viereistä ikkunaa kohti. Kuvan yläreunassa näkyy parvekkeen alapinta. Ikkunan yläpuolella oleva julkisivulinjan siirron muodostamassa alapinnassa on sama panelointi. amoy 2019.

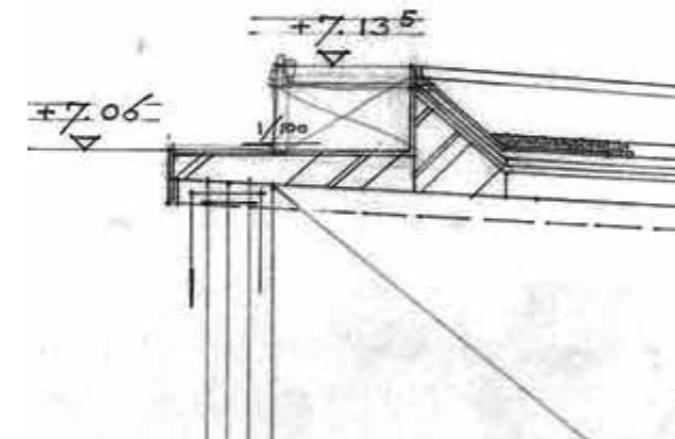
↑ Räystäspellitys detailjipiirustuksessa nro 63 Taklister för tegel och bastudelen. 29.7.1970. AAA 84-2025. Alkuperäinen pellitys vaikuttaa olleen toteutettu tämän mukaisesti.

Vanhojen valokuvien perusteella räystäslistat ovat alun perin olleet piirustusten mukaisesti muotoillut, ja tiilimuuripintojen yläpuoliset pellitykset ovat aiemmin olleet väriltään valkoiset.

Uudet räystäslistat on tehty yksinkertaisemmalla muodolla. Vaikuttaa myös siltä, että vesikate on aiempaa paksumpi, mahdollisesti nykyisen kermin alla on aiempi kate. Tämä osaltaan on muuttanut räystään rakennetta.

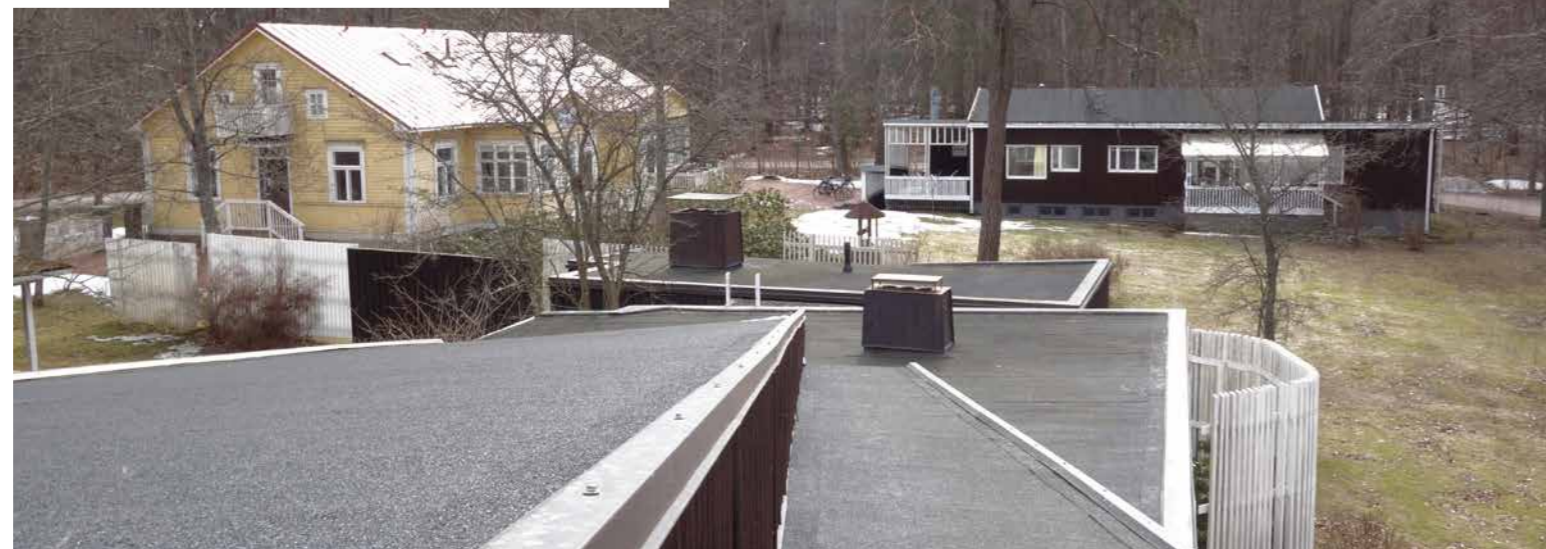
→ Vesikate vuonna 2019. Saunarakennuksen piippuun on tehty keittiön piipun mallia mukaileva sadesuoja. Rakennuksen kaikkien osien vesikatteena on kermikate. Räystäspellitys on uusittu luultavasti samassa yhteydessä, ja toteutettu alkuperäistä raskaampana. amoy 2019

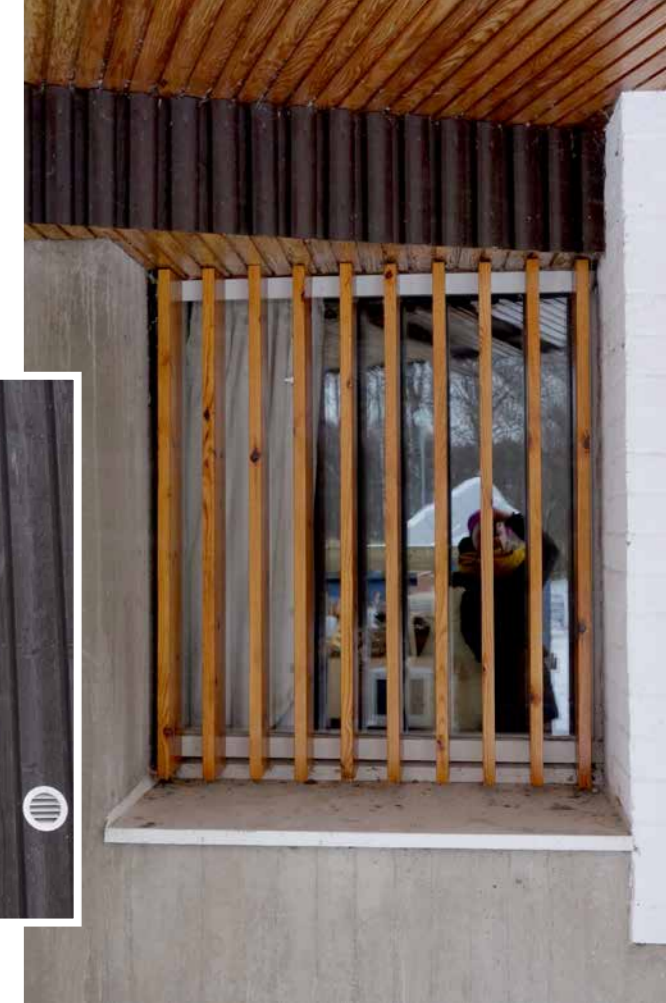
↖ Ikkunanpuitteet lakattua mäntyä, ikkunan vesielti maalattua ruskeaa peltiä. Saunan yhteydessä olevan vierashuoneen ikkuna keväällä 2019. Seinäventiilit on lisätty samana vuonna korvausilman saannin tehostamiseksi. amoy.

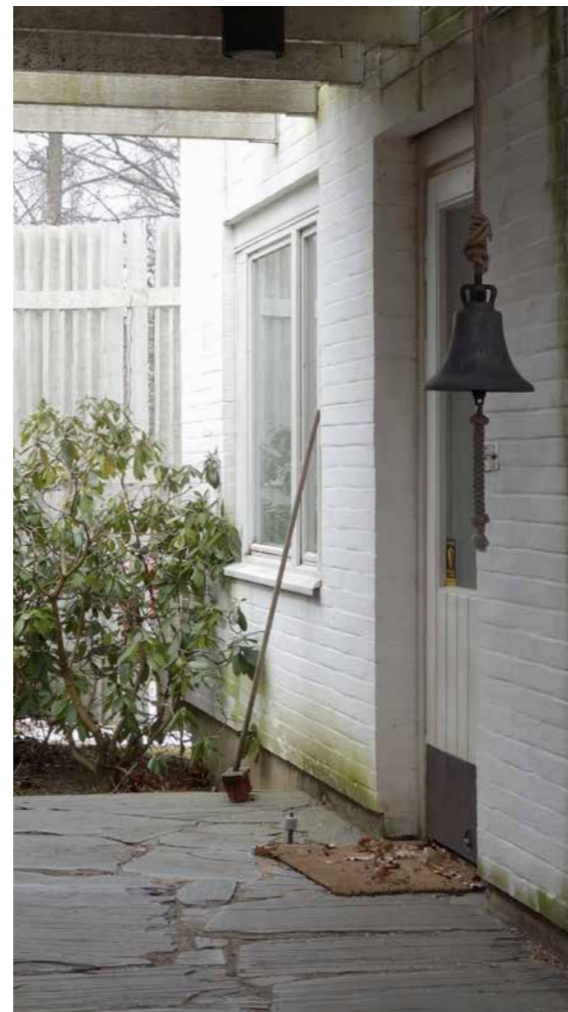
Välikön alkuperäinen rakenne on ollut moniongelmainen. Vahva arkkitehtoninen idea, kulku päärakennuksesta saunarakennukseen, on kärsinyt kosteusteknisistä haasteista. Kun saunan lattia on asemoitu päärakennuksen lattiaa alemmas, on saunan sokkeli kastunut ja saunan ulkoseinän sekä oven puuverhous ovat alaosistaan kärsineet. Lisäksi tiilijulkisivuun on kertynyt leväkasvustoa hallitsemattomien kattovesien vuoksi.

↖ Päärakennuksen ja saunan välikkö vuonna 2019. Slammatuissa julkisivupinnoissa on leväkasvustoa, kuten myös runsaasti pergolan katoksen tukirakenteissa. Välikön ulkotason pinta on noussut muutoksen myötä. amoy 2019

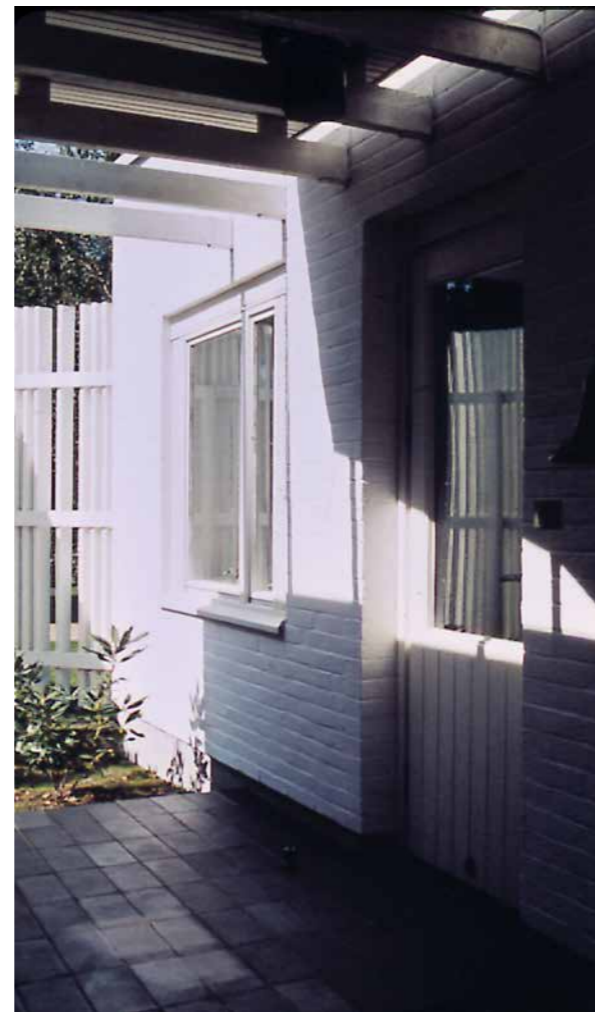
↑ Sama näkymä luultavasti 1970-luvulta, alppiruusuunsa koon perusteella. Kuvassa näkyy alkuperäinen klinkkerilaatoitus. CGS

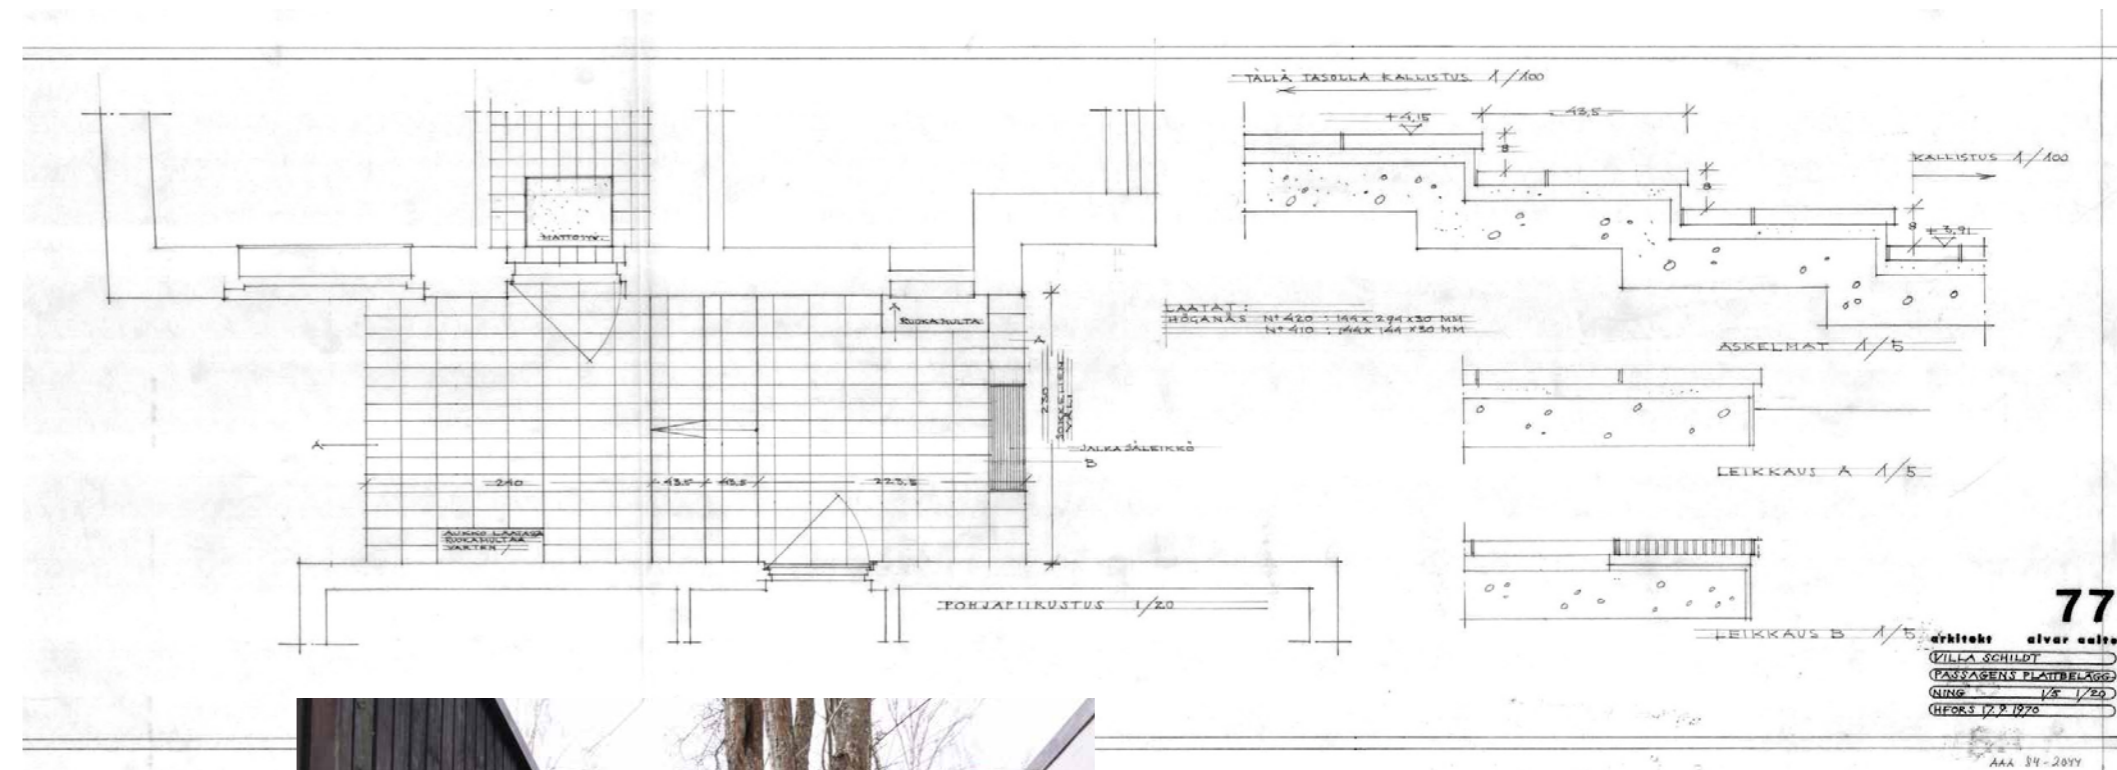
↑ Passagen alkuperäinen työpiirustus. Välikkö on toteutettu alun perin piirustuksen mukaisesti, ainoastaan teräsrallista ei ole valokuvatodisteita. Piirustus numero 77, Passagens plattbelägg 17.9.1970, AAA 84-2044, AAM.

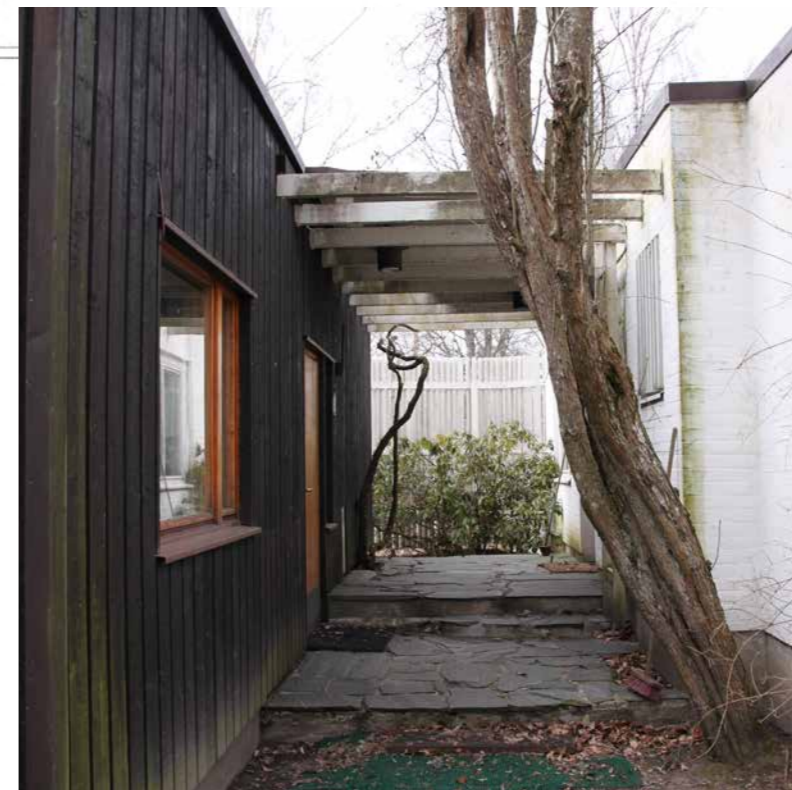
← Näkymä välikköön keväällä 2019. Ulkotaso on päällystetty liuskekivin ja porrastuksia on muokattu. Porttikasvina oleva ruusuorapihlaja on ahtaassa paikassa kasvanut kiinni sokkeleihin. Taustalla villiviini nousee likaantuneen pergolan katteeksi. amoy. Katso myös vanha kuva passagesta sivulla 41.

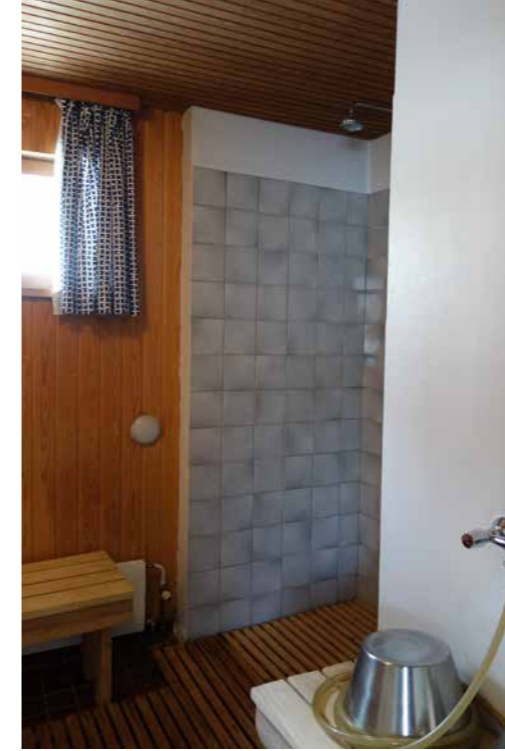
← Saunarakennuksen pesuhuoneessa on tehty muutoksia. Suihkunurkkauksen harmaiden loimukuvioiden laattojen tilalla on mahdollisesti ollut vaaleat laatat kuten saunarakennuksen wc-tilassa on altaan yläpuolella. Vieraskirjan (Villa Skeppets gästbok I, 1970–1994) mukaan päärakennuksessa kylpyhuoneen lattia sekä saunan pesu- ja löylyhuoneen lattia ja sauna on uusittu putkirikon seurauksena vuonna 1987. amoy 2018.

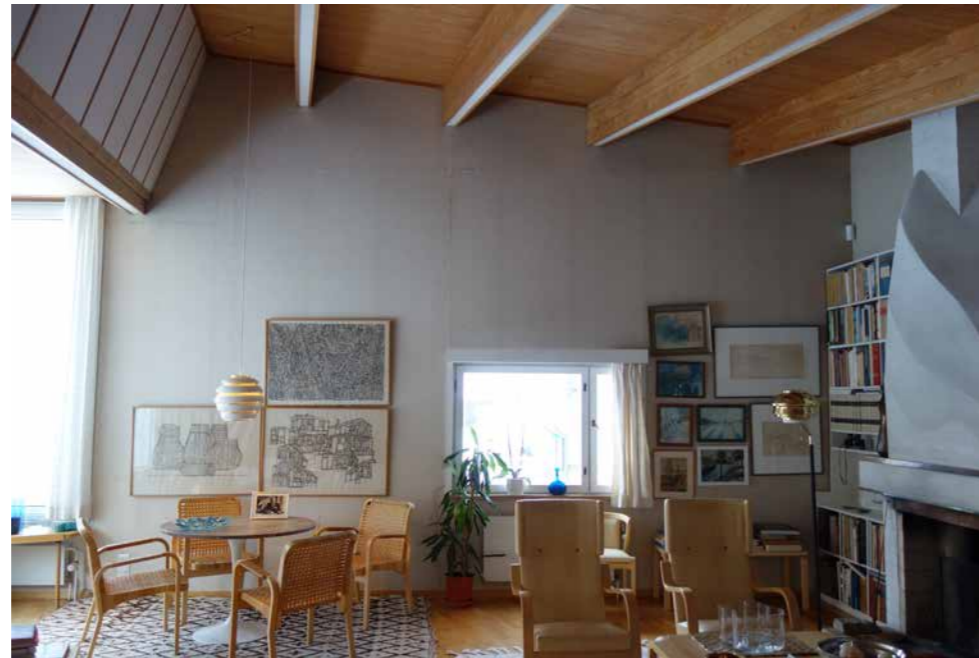
↑ Olohuoneen pellavaverhoillut seinät ovat pääsääntöisesti rankarakenteisten ja ulkopuolelta puuverhoiltujen ulkoseinien sisäpinnassa. Piirustuksissa esiintyvää puupeitelistoitusta ei ole toteutettu. Levyjako kuultaa hieman kankaasta läpi. amoy 2019.

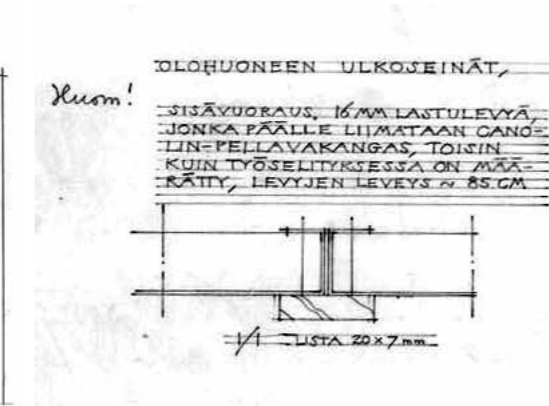
↑ Olohuoneen seinän pellavaverhoilun detajli, peitelista ja kapea levyveys ei ole toteutunut. Ote piirustuksesta: 12 Olohuoneen katto (periaatekuva). 2.12.1969,84-1969, AAM.

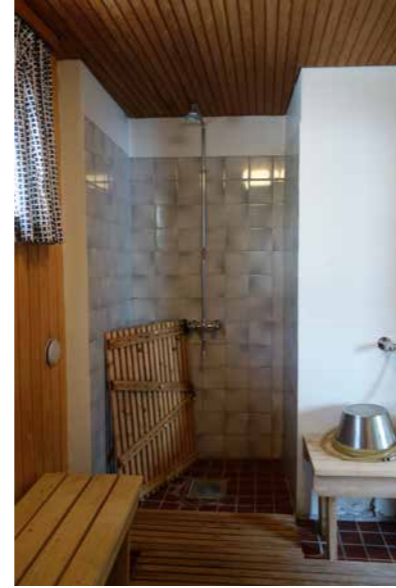
↑ Saunan pesuhuoneen (H16) suihkunurkkauksen laatoitus on uusittu, alkuperäinen laatoitus on ollut yksivärinen vaalean harmaa. Pesuhuoneessa on myös hienorapattuja seinäpintoja ja panelointia, vasemmalla näkyvä paneeliseinä on uusittu. Myös amoy 2019.

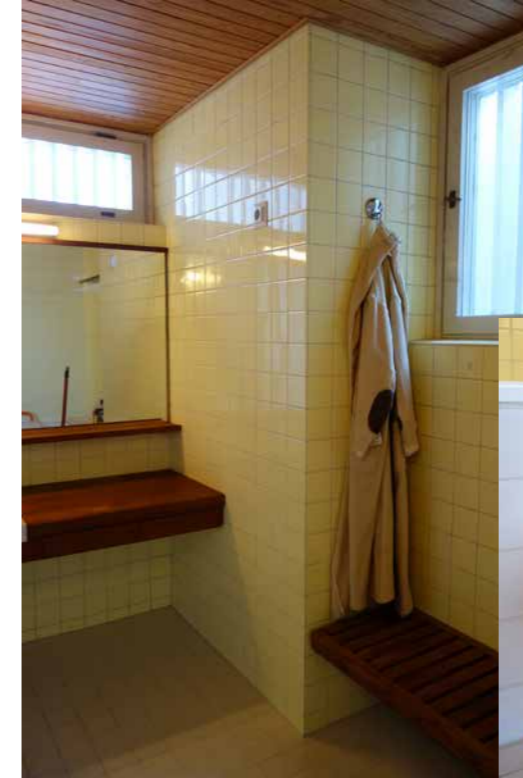
← Päärakennuksen kylpyhuoneen (H13) alkuperäinen sitruunankeltainen laatoitus ylettyy lattiasta kattoon. Ulkonurkissa on reunapyörästetyt laatat. Lattialaatoitus on uusittu, alkuperäinen lattialaatta on todennäköisesti ollut valkoista tai tumman ruskeaa 100x100 mm klinkkerilaattaa. amoy 2019.

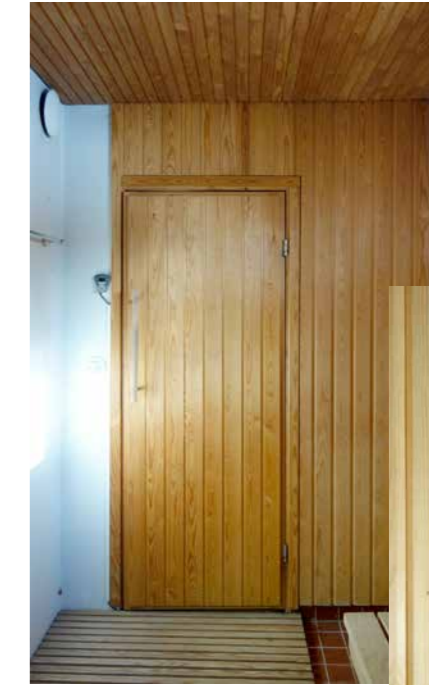
↑ Saunan ovi H15, oven paneelointi on erilainen kuin muissa paneeliovissa, paneelointi on luultavasti vaihdettu viereisen seinän paneeloinnin yhteydessä. amoy 2019.

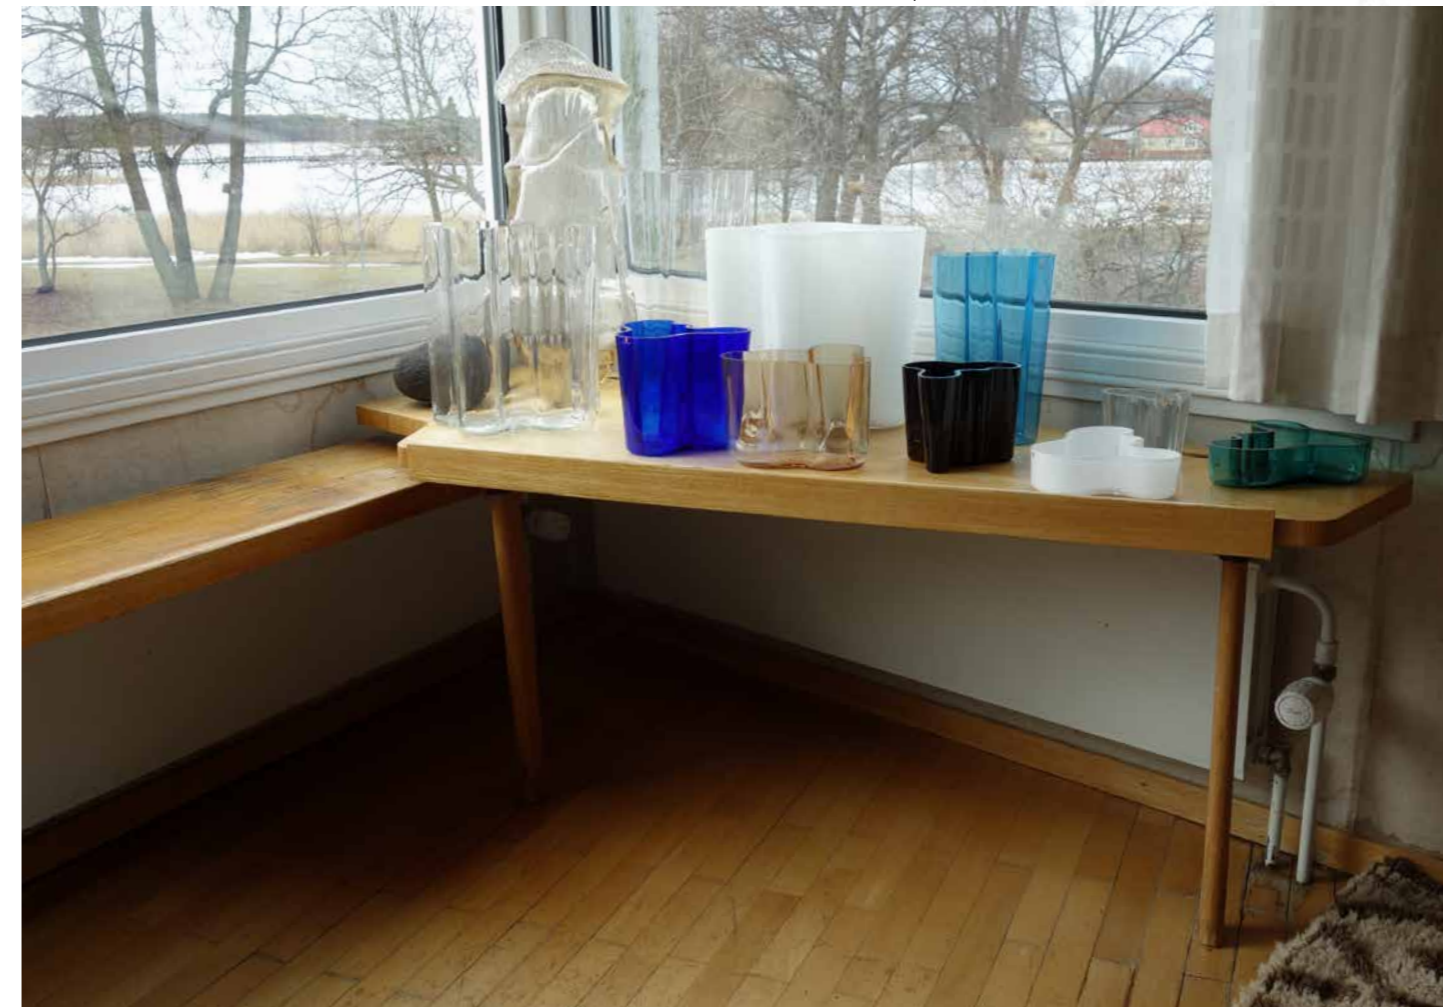
Olohuoneen viilutetut ikkunapenkit ovat kärsineet huonekasvien alla kosteusvaurioita. Ikkunan uusimisen yhteydessä ne on luultavasti irrotettu ja kiinnitetty takaisin paikoilleen, sillä pitkän ikkunapenkin osat eivät ole uudelleen-asennuksen jälkeen menneet aivan puskuun vaan niiden väliin on jäänyt pieni rako.

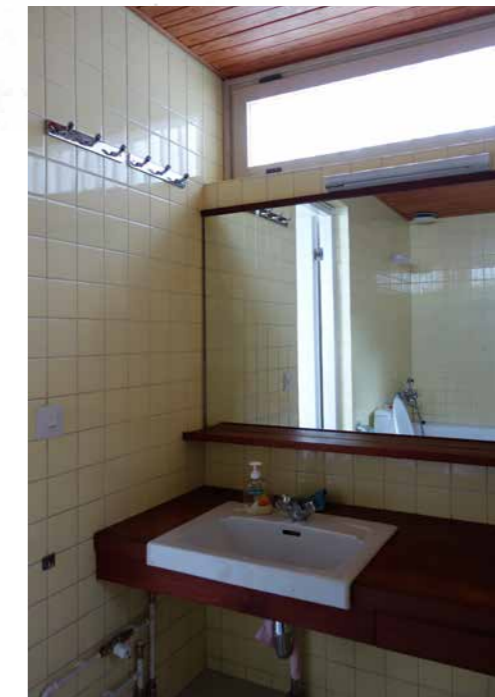
→ Kylpyhuoneen H 13 viilupintainen kampaustaso on hyvin säilynyt.  
→ Wc:ssä H 06 ja H 20 on samanlaiset elegantit peilihyllyt. amoy 2018

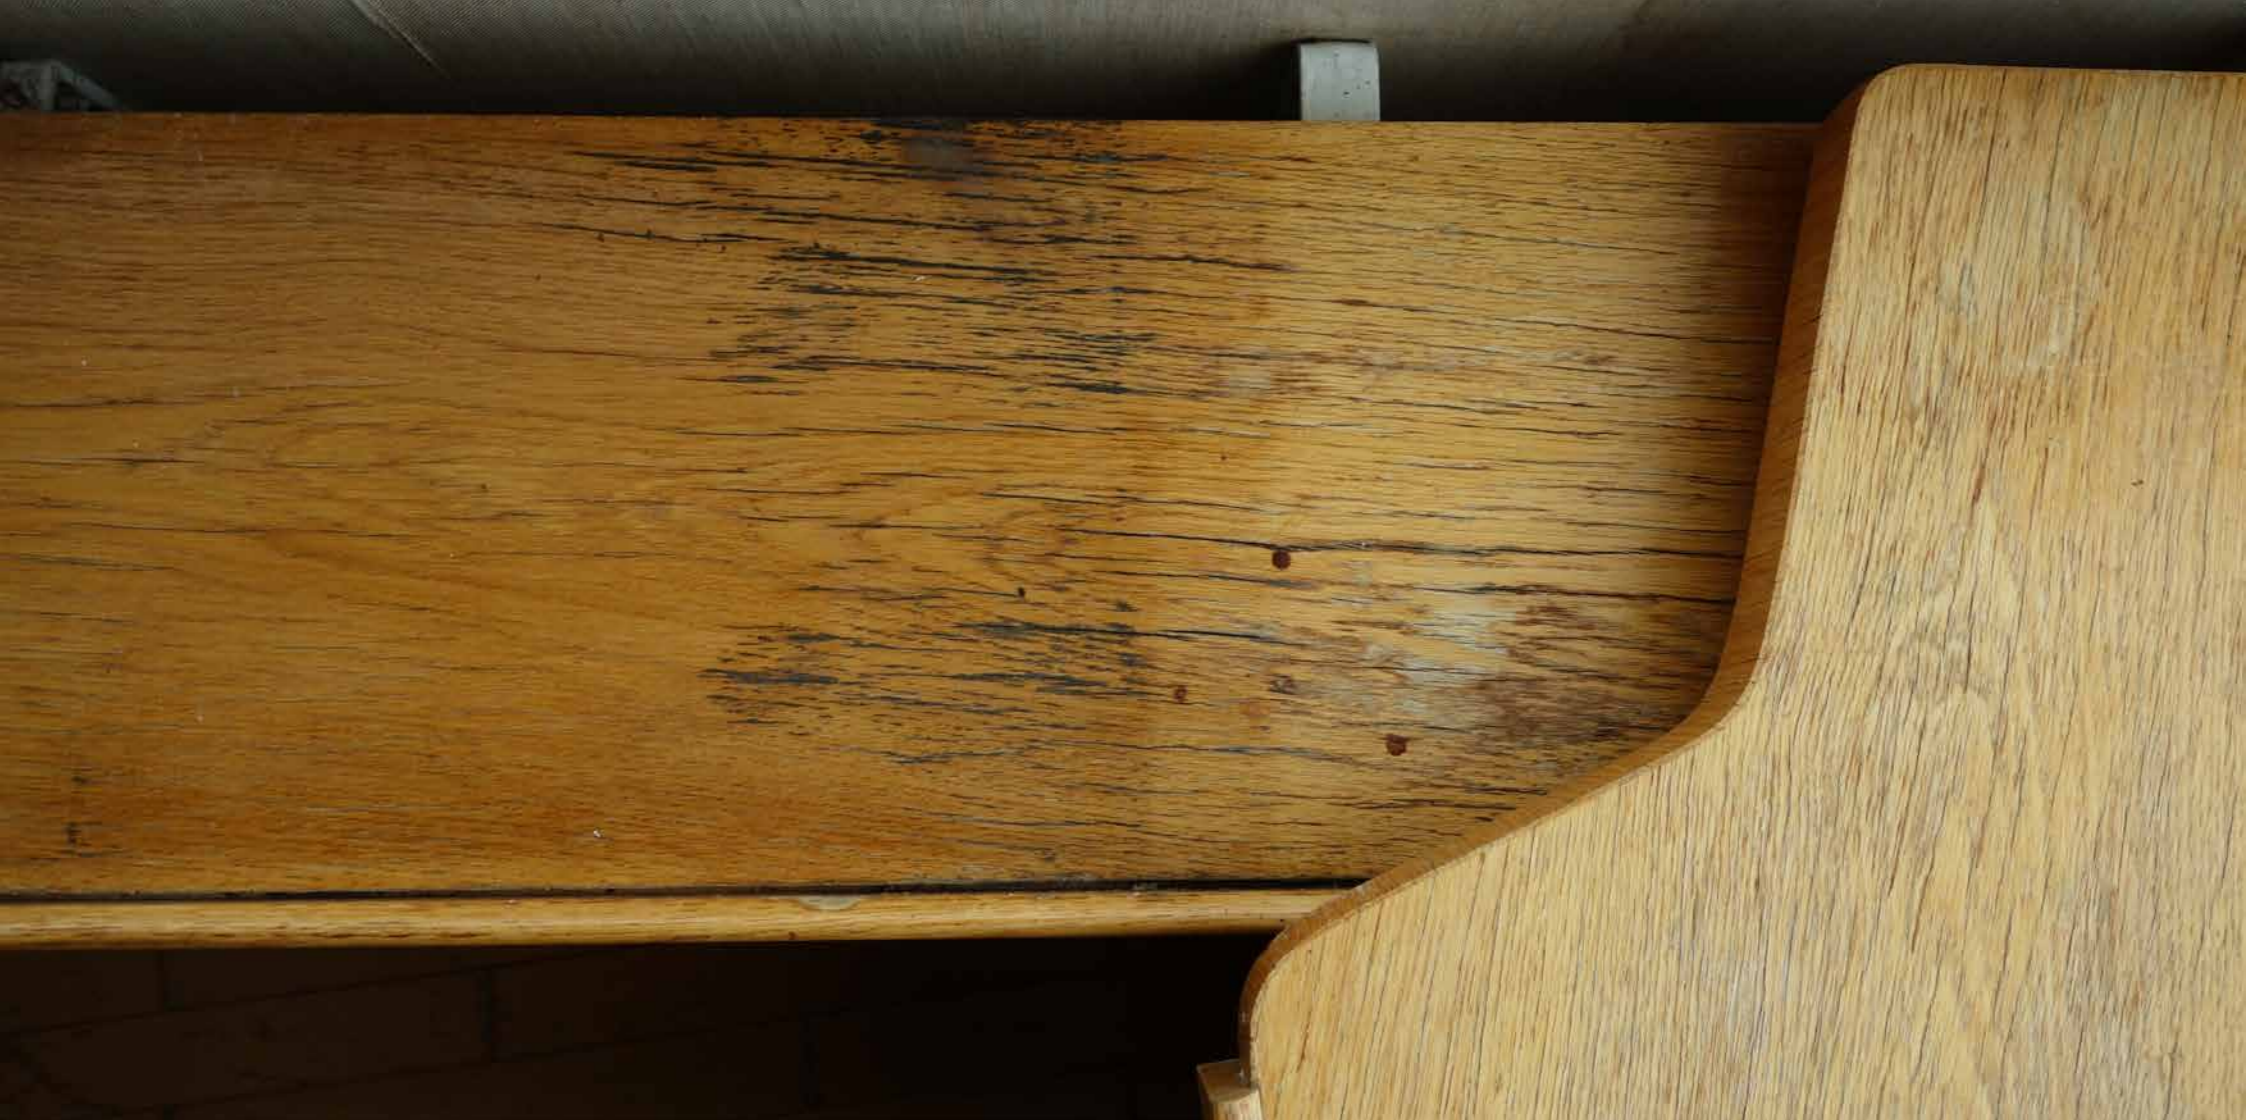
↑ Olohuoneen ikkunalaudan yksityiskohtia ja kukkien kasteluveden aiheuttamia vaurioita tammiviilupinnassa vuonna 2019. amoy.
