Kuntotutkimus

Tammisaaren ruotsinkielinen yläaste

20.12.2024

Projekti: Ekenäs högstadieskola laajennettu kuntoarvio
Työnumero: 25016950
Asiakas: Raaseporin kaupunki
Päiväys: 20.12.2024
Tekijä: Sauli Kodisoja

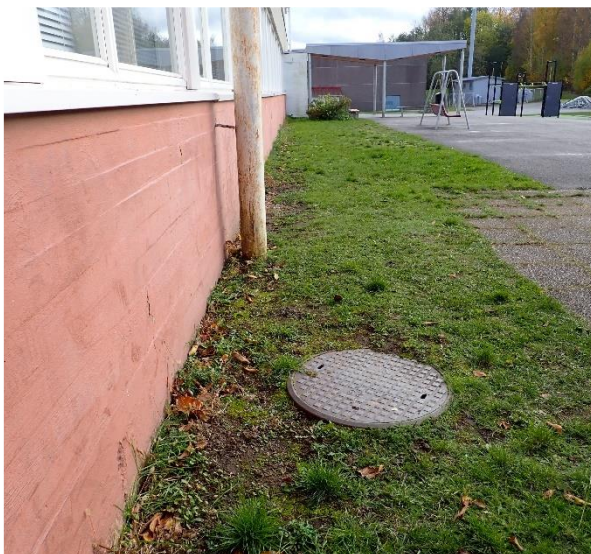
Kuva 9 Kuva rakennuksen eteläisivustalta. Maanpinnan kallistukset ovat tasaiset. Sadevesisyöksyssä ruostejätkiä.

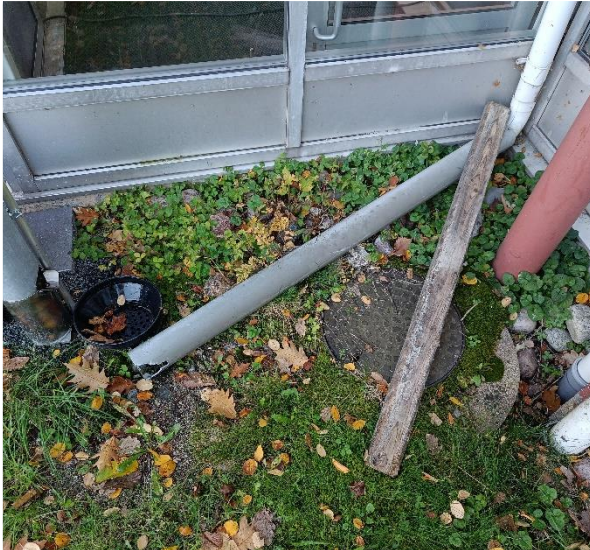
Kuva 11 Sadesi on ohjattu rakennuksen vierustalle pääsisäänkäynnin katokselta pohjoissivustalla.

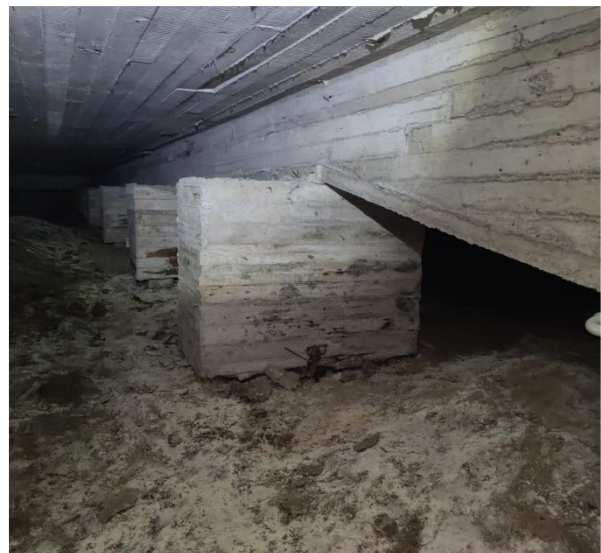
Kuva 17 Liikuntasalin alapuolella olevia betonisia pilarianturoita.

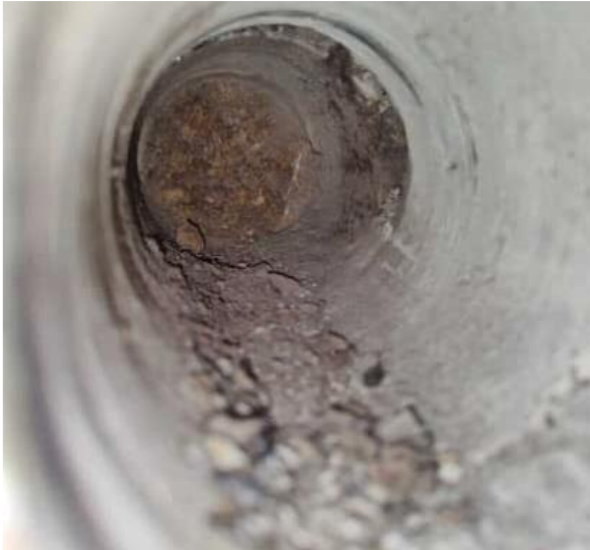
Kuva 26 Pääosa alkuperäisten sokkelirakenteiden eristekerroksista on toteutettu korkkieristeellä.

Sokkelirakenteiden betonin pintaosissa on eri asteisia vaurioita ja halkeilua. Sokkelinhalkaisuun on kohdistunut huomattavaa kosteusrasitusta rakennuksen elinkaaren aikana ja rasitus on aiheuttanut sokkelinhalkaisuna olevan korkkieristeen vaurioitumista laajoilla alueilla. Sokkelinhalkaisun kautta on merkkiainekokeiden perusteella ilmayhteys sisäilmaan alapohjan ja ulkoseinän liitoksen kautta. Myös ikkunaliitoksen kautta kulkeutuvat ilmavuodot ovat mahdollisia. Hallitsemattomat ilmavirtaukset voivat kuljettaa epäpuhtauksia vaurioituneista eristekerroksista sisäilmaan heikentäen sisäilman laatua.

- Sokkelin ulkokuoren ja eristekerrosten purkaminen ja uusiminen kokonaisuudessaan alkuperäisillä osilla. Rakenne uusitaan kosteusteknisesti toimivammaksi kokonaisuudeksi. Korjaukset suositellaan toteuttamaan yhdessä salaojan uusimisen kanssa. Korjaukset tehdään erikseen laadittujen suunnitelmien perusteella.

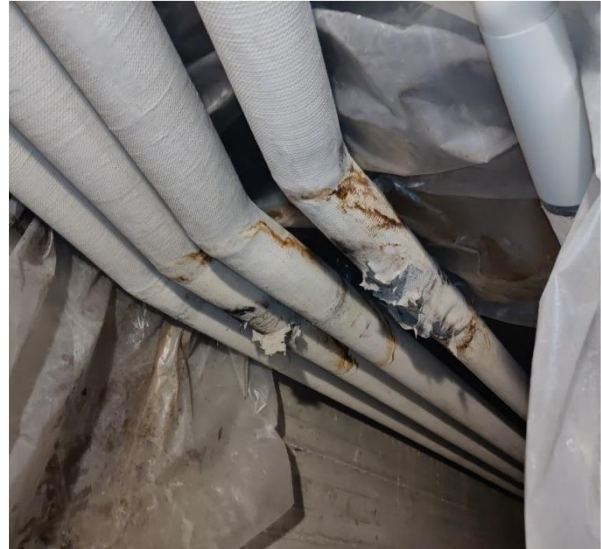
Kuva 36 Tekniikkatunnelissa todettiin olevan rikkoutuneita asbestiputkieristeitä.

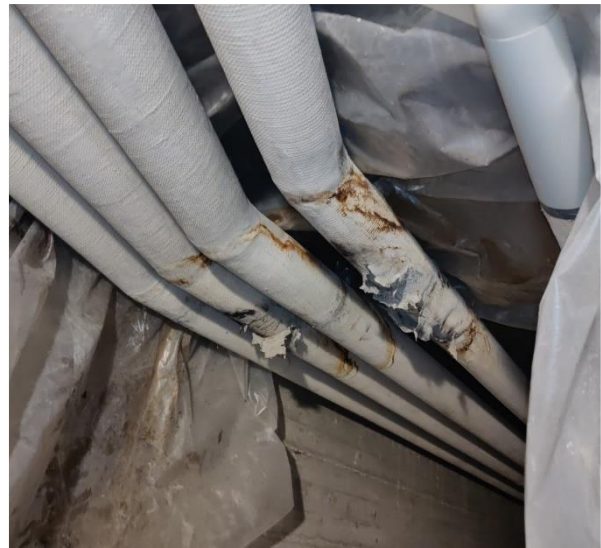
Kuva 38 Tekniikkatunnelissa todettiin olevan rikkoutuneita asbestiputkieristeitä.

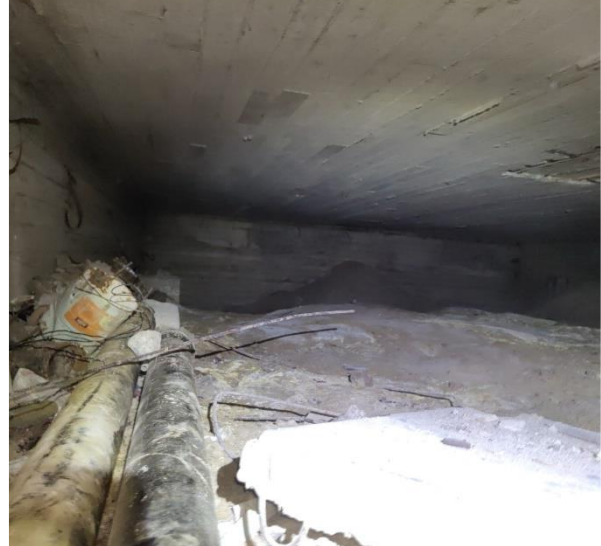
Kuva 40 A-osan päädyn alla oleva alapohjatila. Tilassa on jonkun verran rakennusjätettä.

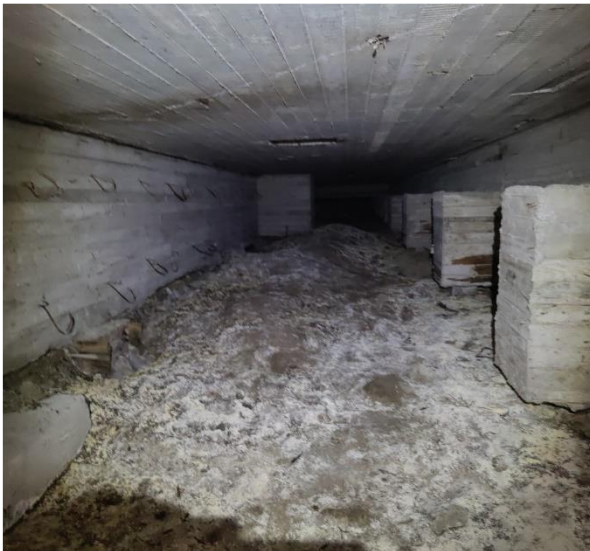
Kuva 41 Liikuntasalin alapohjarakenteena on ylälaattapalkisto. Alapohjan alustilaa tuuletetaan koneellisesti. Tuulettavuus ei ole havaintojen perusteella riittävää koko alapohjatilan osalta. Täyttöainne on tilassa hienojakoista.

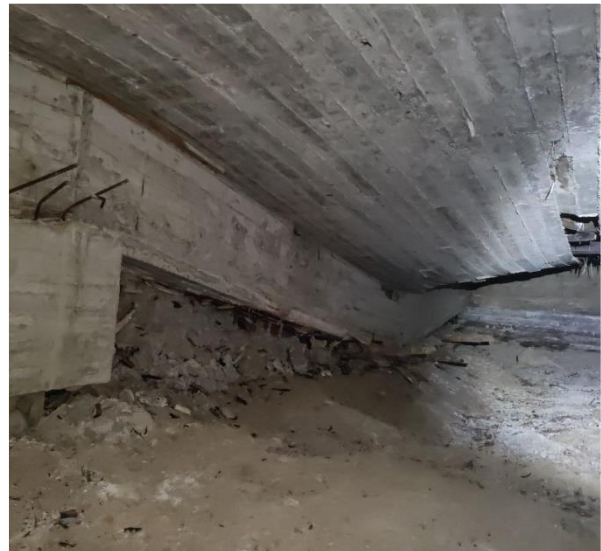
Kuva 42 Liikuntasalin keskiosalla havaittiin valuvaiheen muotituksen romahtamisesta johtunut painuma kantavissa rakenteissa. Havaintojen perusteella romahtaneiden rakenteiden päälle on valettu uudet kantavat rakenteet.

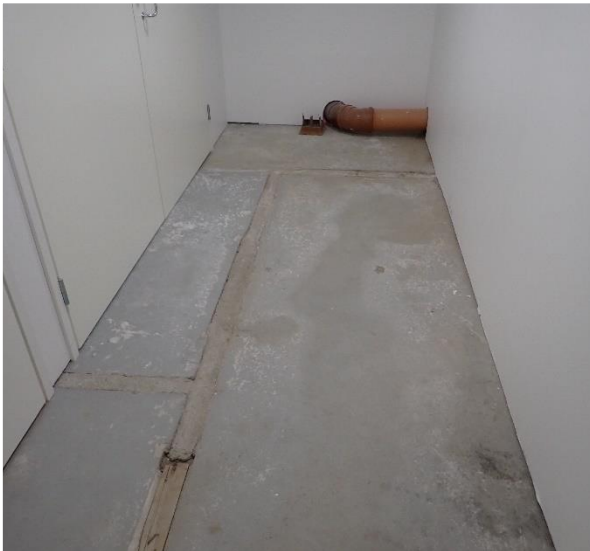
Kuva 49 Talojakamon edustalla havaittiin alapohjarakenteen valussa sijaitsevia puurakenteita.

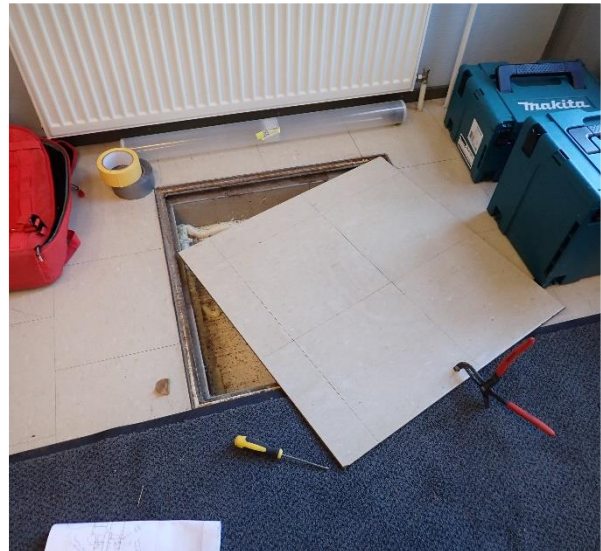
Kuva 50 Kuva C-osan laajennuksen alapohjan tarkastusluukusta. Alapohjatilassa havaittiin kosteutta.

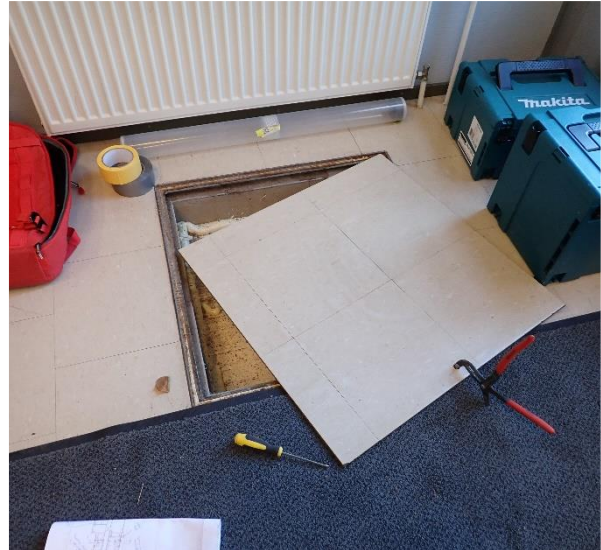
Kuva 52 Kuva C-osan laajennuksen alapohjan tarkastusluukusta. Alapohjatilassa havaittiin kosteutta.

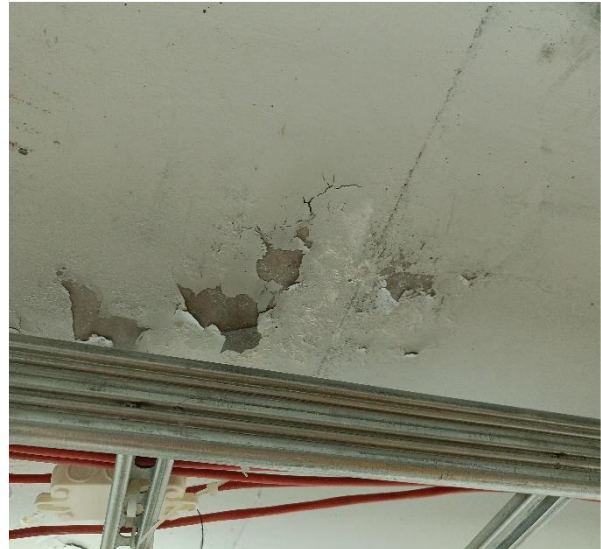
Kuva 56 Kosteusjäljet olivat tarkasteluhetkellä kuivia.

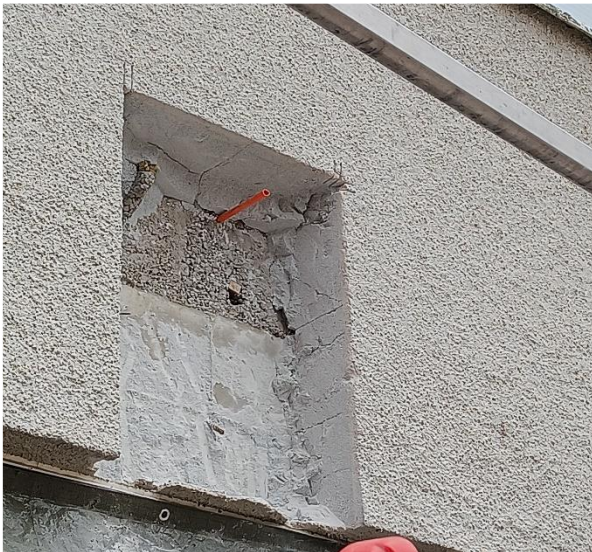
Kuva 67 Alkuperäisen osan kevytbetonisen ulkokuoren kuntoa ja kiinnittävyyttä tarkasteltiin rakenteeseen tehdyn avauksen kautta.

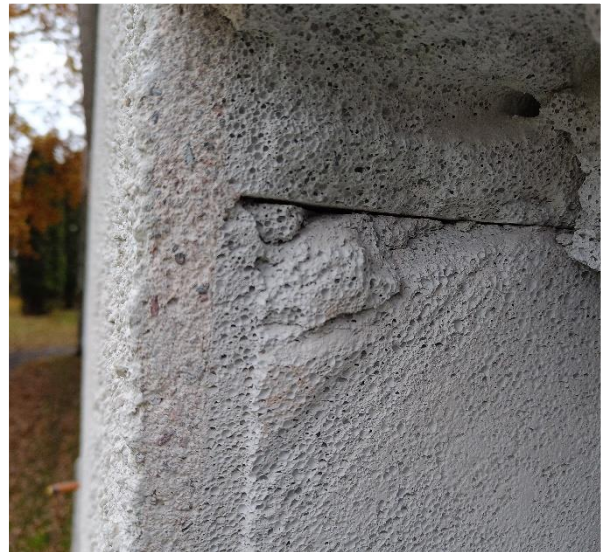
Kuva 68 Kevytbetoniharkkojen pinnassa on rappauskerros.

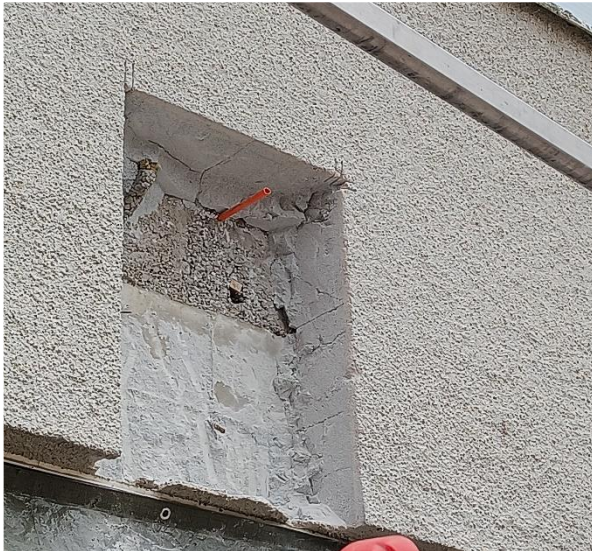
Kuva 69 Alkuperäisen osan kevytbetonisen ulkokuoren kuntoa ja kiinnittyvyyttä tarkasteltiin rakenteeseen tehdyn avauksen kautta.

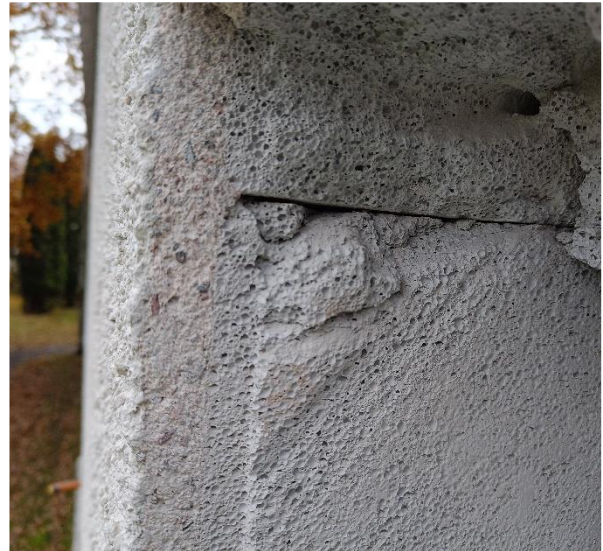
Kuva 70 Kevytbetoniharkkojen pinnassa on rappauserros.

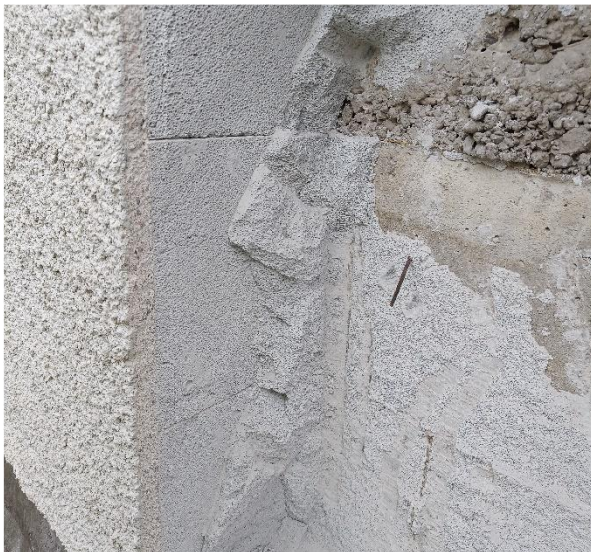
Kuva 71 Kevytbetoniharkot ovat rakennetarkasteluiden perusteella hyvin kiinni kantavassa betonirakenteessa eikä puutteita havaittu.

Kantavan betonirakenteen ulkopuolella sijaitsevat kevytbetoniharkot ovat havaintojen perusteella hyväkuntoisia ja lujasti kiinni alustassaan. Kevytbetoniharkkojen pinnassa olevan rappauksen todettiin olevan etenkin rakennuksen päädyissä irronnut alustastaan. Havaitut kopoalueet voidaan korjata purkamalla vanhaa rappausta riittäväälle syvyydelle saakka. Pääosin korjauksissa riittää pohjarappauksen korjaaminen osittain tai halkeamien täyttö sekä maalipinnan korjaus. Pintarappauksen vauriot voidaan korjata puhdistamalla ja täyttämällä alusrappauksen pinta tasaiseksi ja uusimalla pintarappaus ja maalipinta.

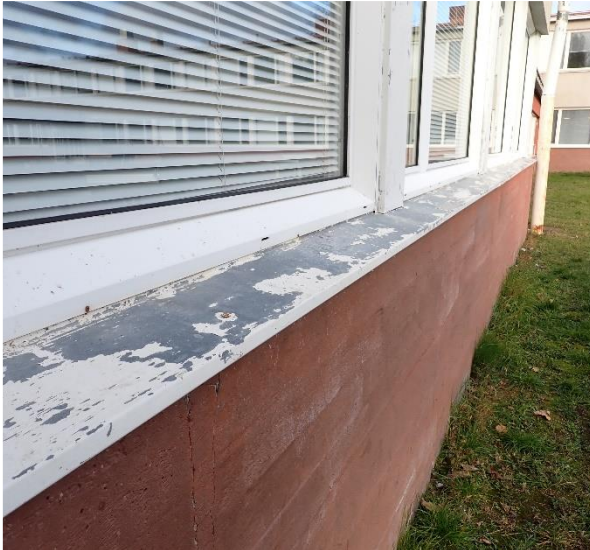
Kuva 72 Rakennuksen ikkunoita on uusittu muovikarmi-ikkunoiksi. Ikkunapellitysten kallistusten havaittiin olevan puutteellisia. Pellitysten maalipinta on kulunut.

Kohteen ikkunoiden ja niiden liitososien ulkopuolisessa sadevedenpitävyydessä todettiin merkittäviä puutteita, joiden kautta julkisivuihin kohdistuva viistosaderasitus voi kulkeutua ulkoseinän rakennekerrokseen sekä mm. sokkelinhalkaisuna olevaan eristekerrokseen vaurioita rakenteita. Julkisivuihin kohdistuvaa viistosaderasitusta lisää mm. vesikaton kapeat räystäät. Nauhaikkunalinjojen kotelorakenteissa on mikrobivaurioituneita eristekerroksia ja vauriot johtuvat edellä mainituista puutteista. Ikkunoiden ja ulko-ovien ja niihin liittyvien rakennosien tiiveys on monin paikoin heikkoa, joka heikentää rakennuksen energiatehokkuutta merkittävästi ja todetut vauriot ikkunarakenteissa voivat heikentää sisäilman laatua ilmapuotojen kautta.

- Kevytbetoniharkkojen pintarappauksen korjaukset.
- Ulkopuolisen sadevedenpitävyyden parantaminen kokonaisvaltaisesti mm. uusimalla ikkunoiden ja ulko-ovien ulkopuoliset pellitykset.
- Alkuperäisten rakennusosien nauha-ikkunoiden kotelorakenteiden uusiminen kosteusteknisesti toimivammaksi rakenteeksi.
- Korjaukset tehdään erikseen laadittujen suunnitelmien mukaisesti.

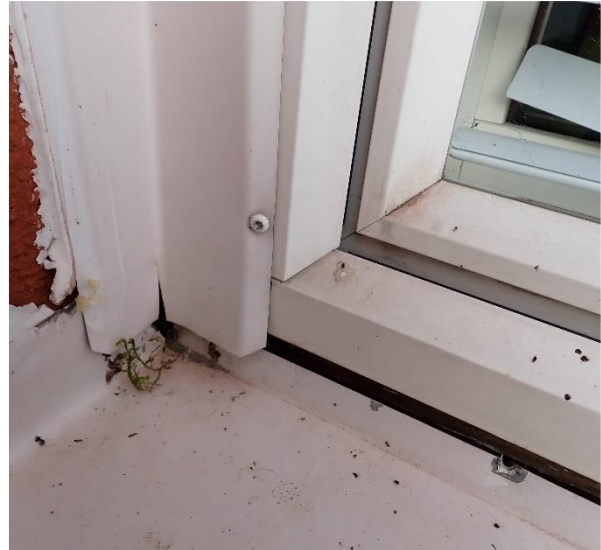
Kuva 73 Ikkunan pellityksissä havaittiin epätiiveyttä.

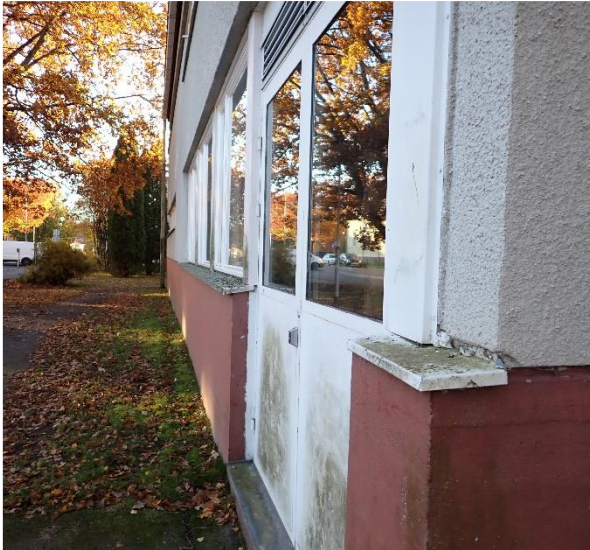
Kuva 76 Ikkunapellytyksien kallistuksissa on puutteita.

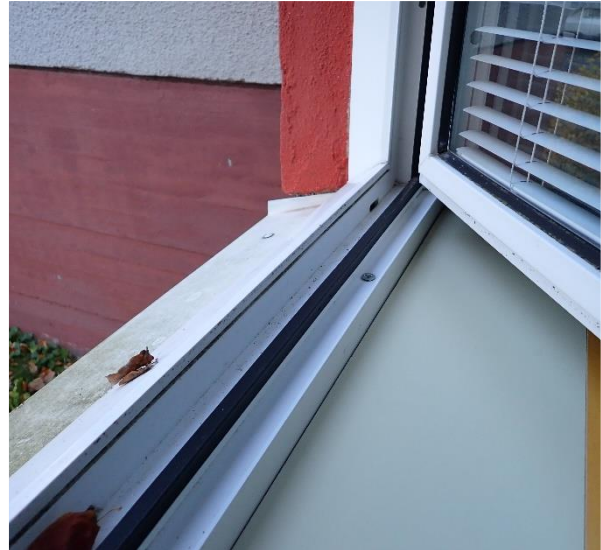
Kuva 77 Ikkunoiden toimivuudessa ei havaittu merkittäviä puutteita.

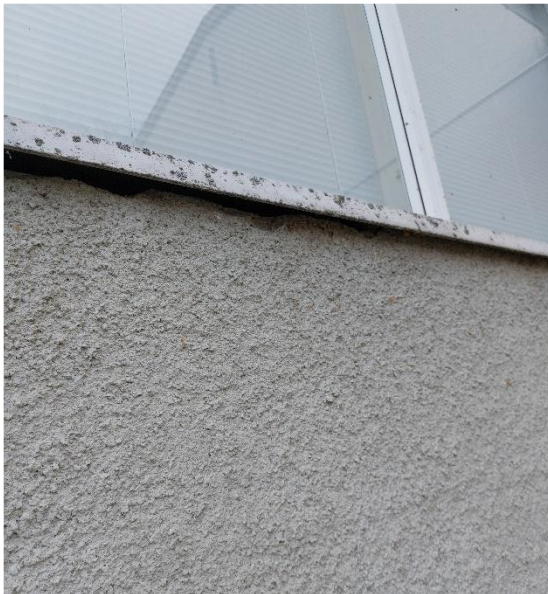
Kuva 78 Ikkunapenkin alaosan ja ulkoseinän välinen liitos on epätiivis. Viistosadetta voi kulkeutua rakenteeseen.

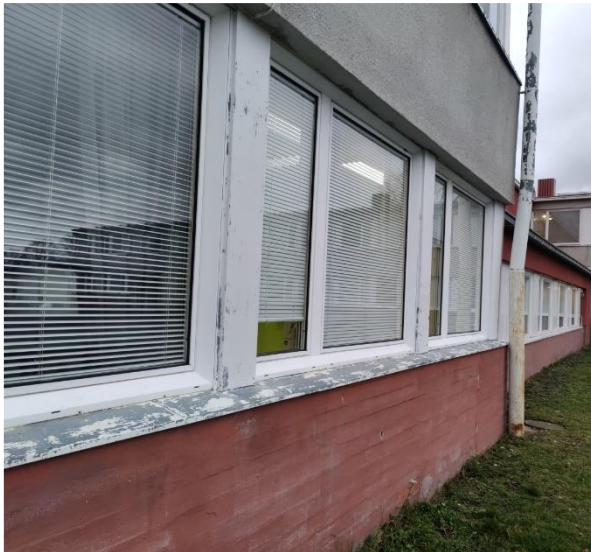
Rakennuksessa on useita nauha-ikkunalinjoja, joissa ikkunoiden välissä on kotelorakenteita. Kotelorakenteiden toteutusta tarkastettiin rakenneavausten kautta sisäpihan puolella B- ja A-siipien osalta. B-siivessä ensimmäisessä kerroksessa kotelointien ulkopuolisen pellityksen sadevesitiiveydessä havaittiin puutteita. Kotelointi on eristetty mineraalivillalla, joka oli voimakkaasti tummentunutta. Eristeen ulkopinnassa havaittiin tuulensuojapaperi. Eristeestä otetussa mikrobiinäytteessä todettiin viite vauriosta. Vaurioituneesta rakenteesta todettiin ilmayhteys sisäilmaan ikkunan ja pilarin liitoskohdasta. A-siiven ikkunoiden välisen koteloinnin eriste on uusittu XPS-eristeellä. A-siipeen tehdyssä rakenneavauksessa todettiin ikkunarakenteen ja ulkoseinän välisen ilmatiiveyden olevan heikkoa.

Kuva 79 Alkuperäisen osan nauhaikkunoiden välissä on kotelorakenteita, joihin kohdistettiin tutkimuksia.

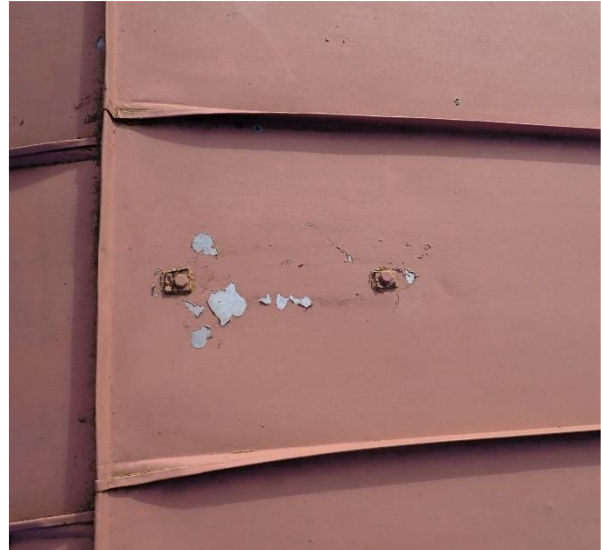
1960-luvulla rakennetun rakennusosan rivipeltikate on havaintojen perusteella alkuperäinen. Peltikatteen alla ei ole aluskatetta. Vesikatteessa havaittiin useita kateen lävistäviä kiinnityspisteitä eikä kiinnikkeiden voida olettaa olevan tiiviitä. Peltikatteen maalipinta hilseilee ja lehteilee lähes kaikilla katto-osuuksilla. C-osan vesikatteen pinnassa havaittiin voimakasta tummentumaa / sammalkasvustoa, rakennuksen vierustalla on suuri puu ko. kohdassa. C-osan vesikatteeseen on tehty paikkakorjauksia. B-osan vesikatteella on paikallisia ruostevaurioita. B-osan räystäslaudoituksen maalipinnat ovat heikkokuntoisia. Vesikatolla ei ole putoamissuojainten kiinnityspisteitä. Sadevedet on ohjattu vesikatolta sadevesijärjestelmiin ulkopuolisella sadevedenpoistolla. Alkuperäisten rakennusosien sadevesikouruissa on runsaasti roskaa.

Kuva 85 Vesikatteessa on vanhoja kiinnikkeitä, joiden ei voida olettaa olevan tiiviitä.

- Laajennusosan vesikatteen maalaus
- Alkuperäisten osien vesikatteen ja vedenpoistojärjestelmien uusiminen talotekniikan saneerauksen yhteydessä.
- Vesikatteen uusimisen yhteydessä yläpohjan eristeiden sekä höyrynsulkukerrosten uusiminen.
- Yläpohjatilain korjaukset ovat asbestityötä

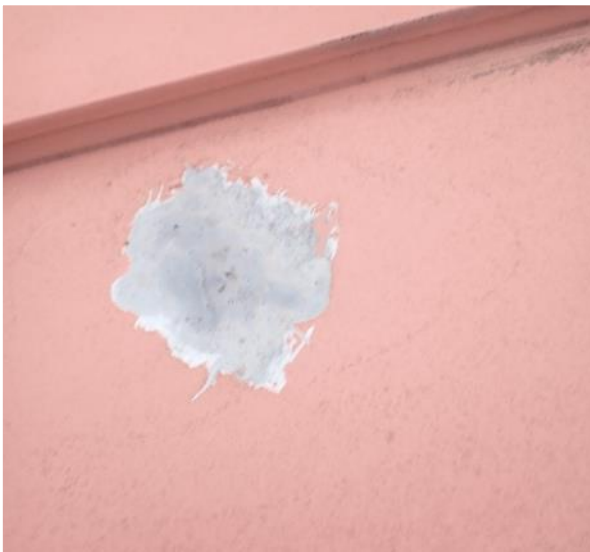
Kuva 86 C-osan vesikatetta on paikattu.

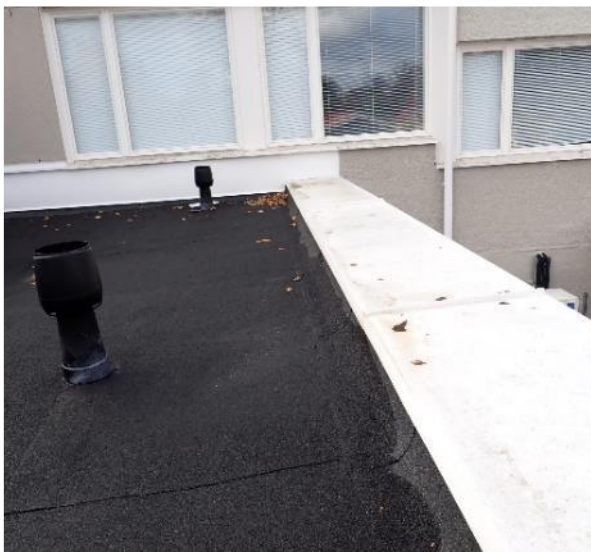
Kuva 90 Keittiösiiven katteena on bitumikermi.

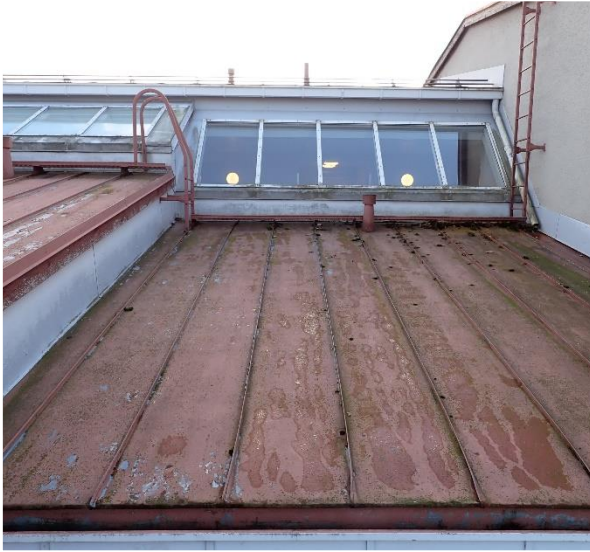
Kuva 92 B-osan vesikatteen kunto on heikko.

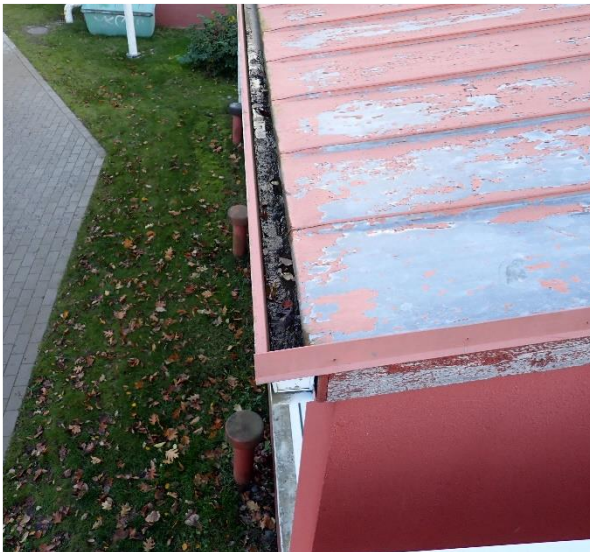
Kuva 94 Rästyslautojen maalipinta on hilseillyt. Sadevesikouruissa on roskaa.

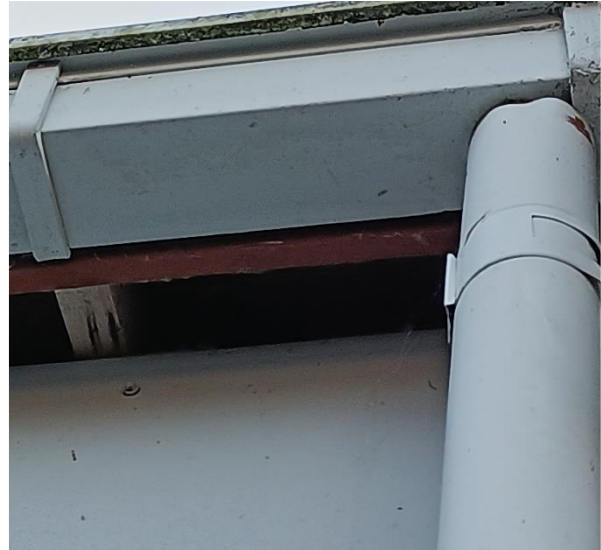
Kuva 97 Sisäänkäyntiaulan räystäs rakenteissa ei ole vastapellityksiä, jolloin vettä ja lunta voi kulkeutua tuulen mukana yläpohjatilaan.

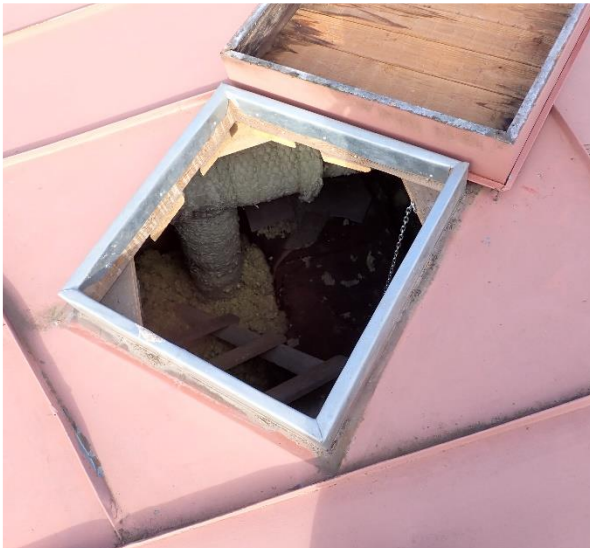
Yläpohjatiloihin on tarkastusluukkuja alkuperäisillä rakennusosilla, joista yläpohjatilojen kuntoa tarkastettiin pistokoeluoontoisesti. Yläpohjatilojen tuulettuvuus on havaintojen perusteella tyydyttävää. Tuuletus on järjestetty räystäältä sekä kateen harjalle asennettujen tuuletusputkien avulla. Vesikatteen alla ei ole aluskatetta. Kaikkien tarkastettujen rakennusosien aluslaudoituksista havaittiin kosteusjälkiä. B-osan yläpohjatilassa havaittiin merkkejä jyräjöistä. Yläpohjarakenteissa ei havaittu olevan erillistä höyrynsulkukerrosta. Alkuperäisien rakennusosien yläpohjatiloissa havaittiin olevan eristeen pinnassa kuitusementtilevyä, joka sisältää asbestia. Levy oli useassa pisteessä rikkoutunut.

Kuva 98 Alkuperäisten rakennusosien yläpohjatiloja tarkasteltiin pistokoeluoontoisesti kattoluukkujen kautta.

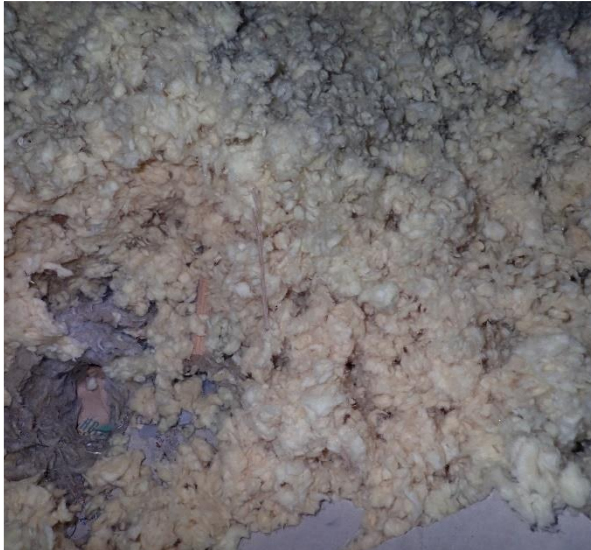
Kuva 100 Yläpohjaeristeenä on alkuperäisillä osilla mineraalivillaa. Villan alla näkyy kuvassa sementtikuitulevyä.

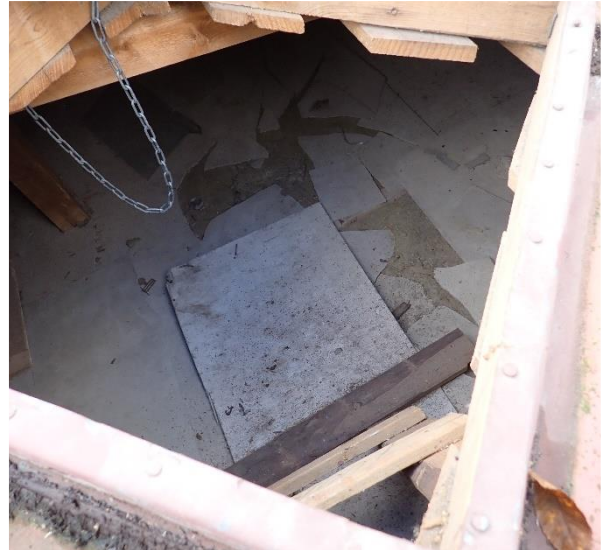
Kuva 101 A-osan yläpohjatila. Eristeiden pinnassa on sementtikuitulevyä, joka sisältää asbestia. Levytyksiä on rikkoutuneena useassa pisteessä yläpohjatilassa.

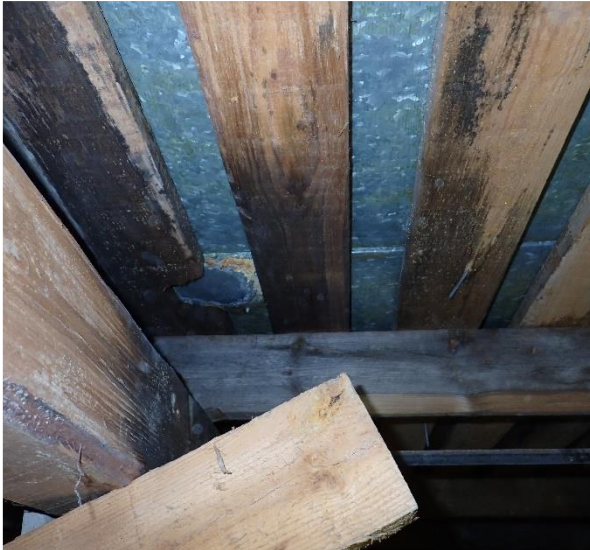
Kuva 104 Tummentumia vesikatteen aluslaudoissa. Peltikatteen alla ei ole aluskatetta.

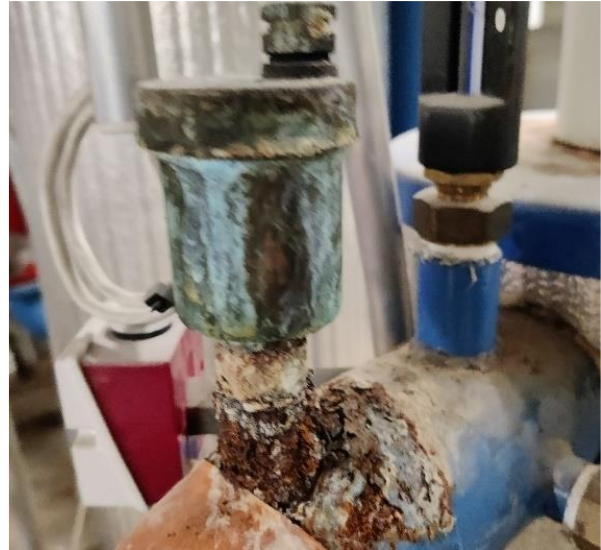
Kuva 113 Kaukolämpöpakettiin liitetty huonokuntoinen varoventtiili.

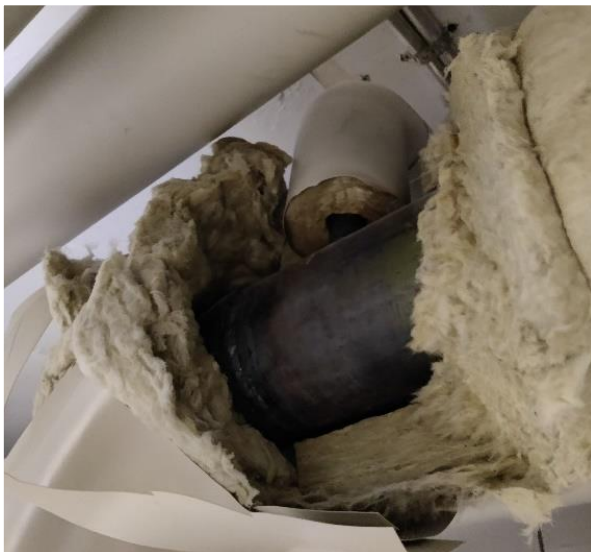
Kuva 114 Kaukolämpöpaketin rikkoutunut villaaeriste.

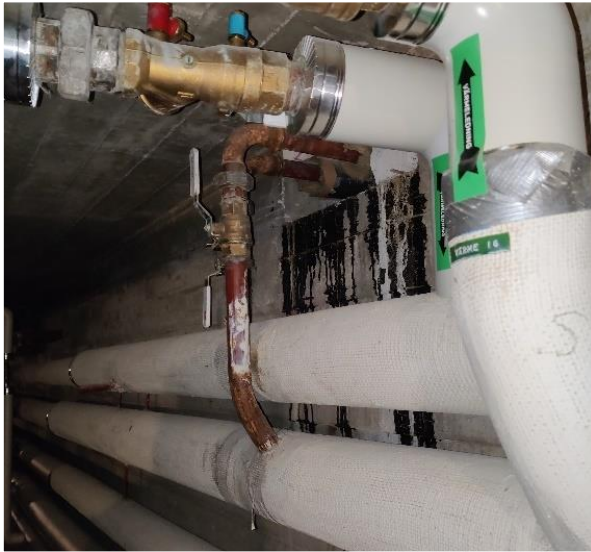
Kuva 115 Osittain uusittuja lämpöjohtoja putkikanaalissa.

- Suositellaan verkoston tarkempaa kuntotutkimusta, jonka avulla verkoston jäljellä olevasta käyttöiästä muodostuu tarkempi kuva.

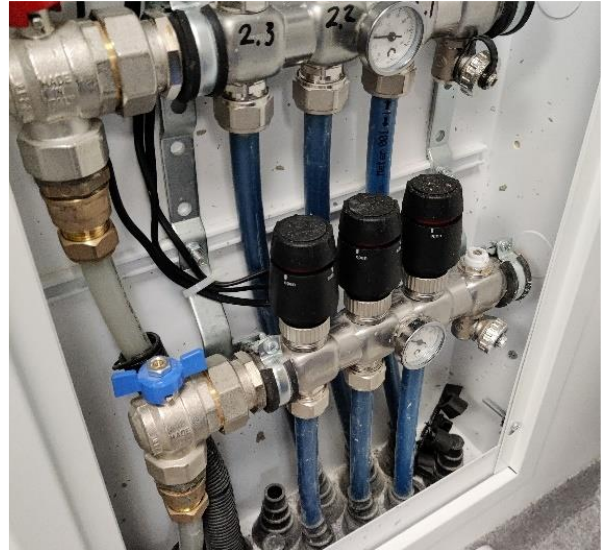
Kuva 118 Vuonna 2022 lisätty lattialämmitysjakotukki.

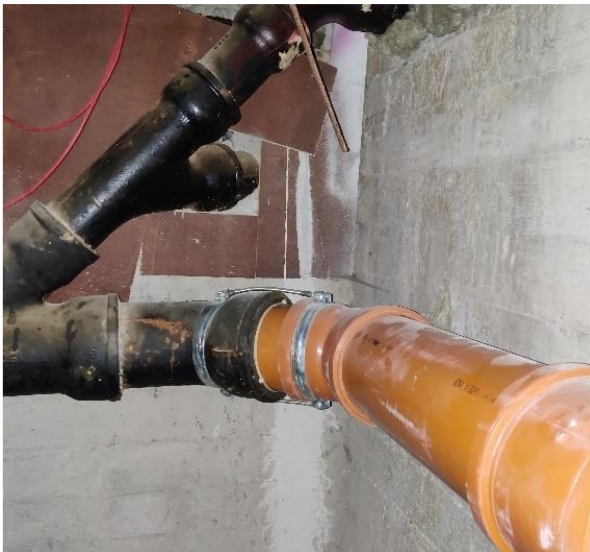
Kuva 119 Vanhaa valurautaviemäriä korjattu muovisella viemäriputkella.

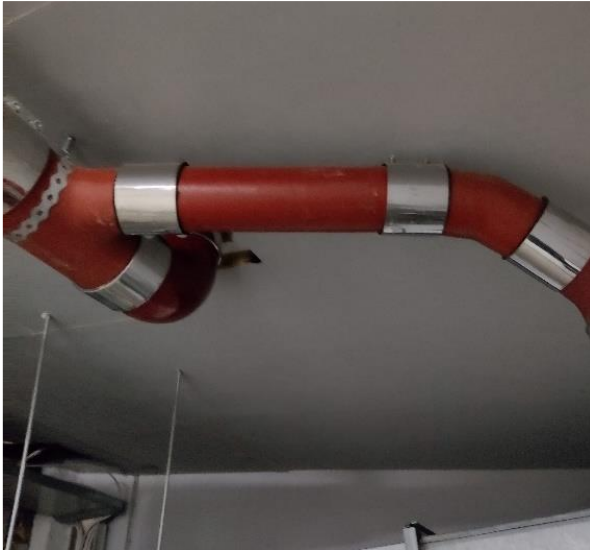
Kuva 121 IV-konehuoneessa uusittu valurautaviemäri.

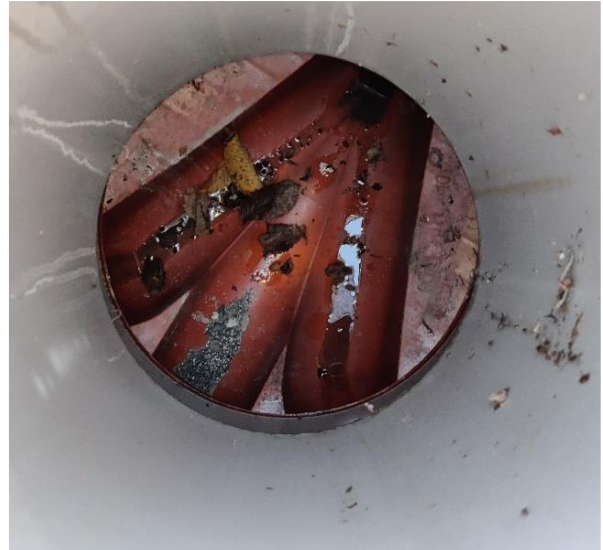
Kuva 122 Näkymä viemäriin tarkastuskaivosta.

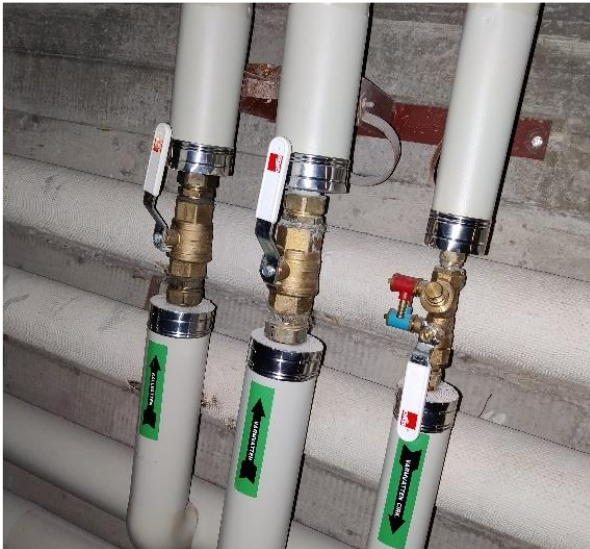
Kuva 123 Uusittuja käyttövesiverkoston putkia ja säätöosia.

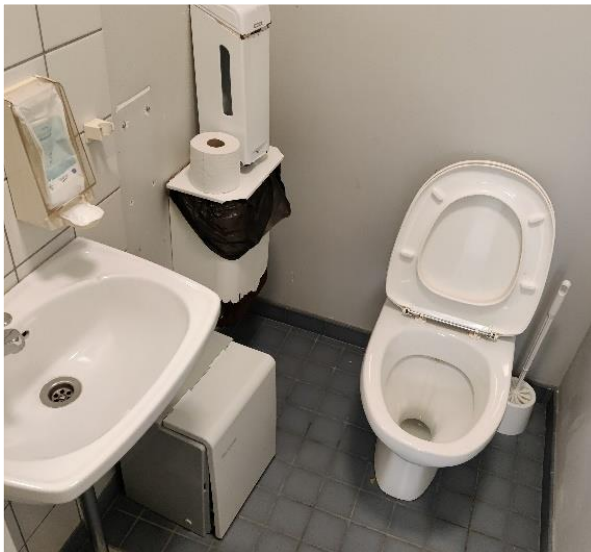
Kuva 125 Yleiskuva wc:n vesikalusteista.

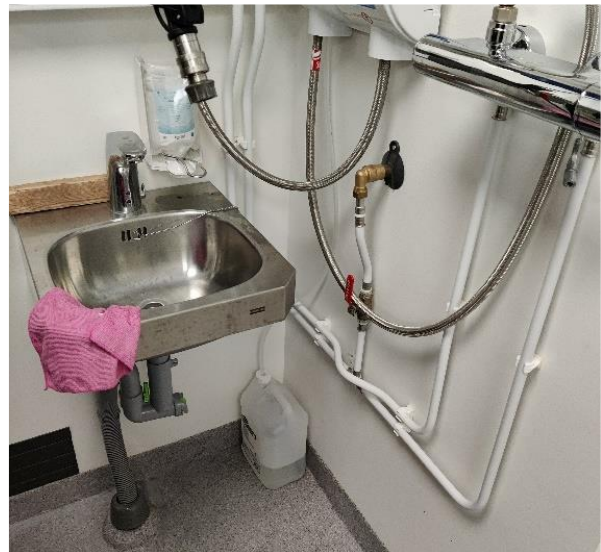
Kuva 126 Yleiskuva siivouskomeron vesikalusteista.

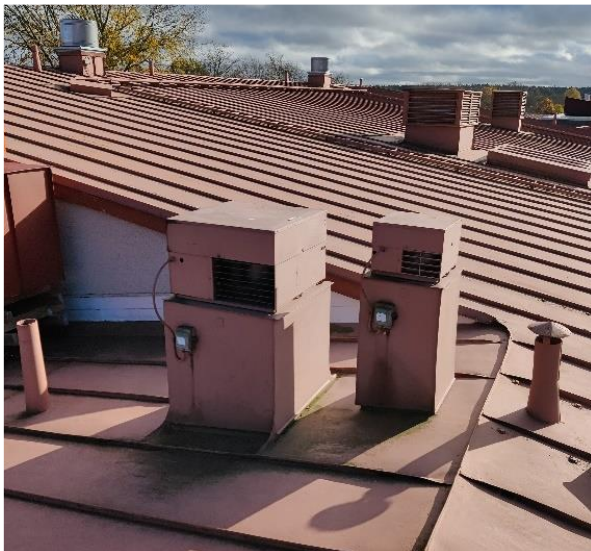
Kuva 129 Alkuperäisiä huippumureita vesikatolla.

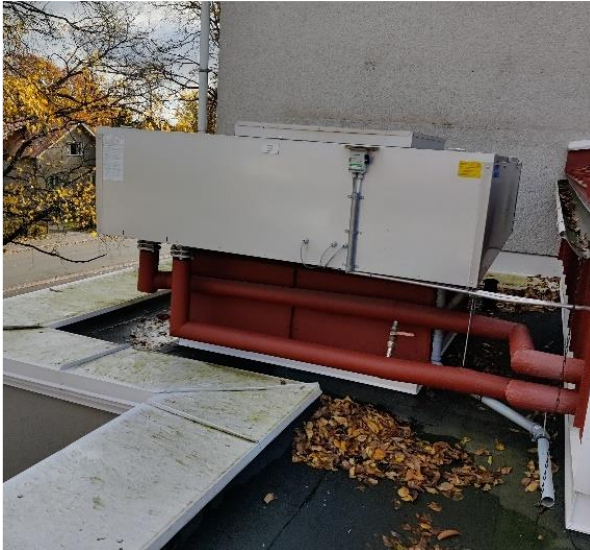
Kuva 131 Keittiön uusi lämmöntalteenotolla varustettu huippumuri.

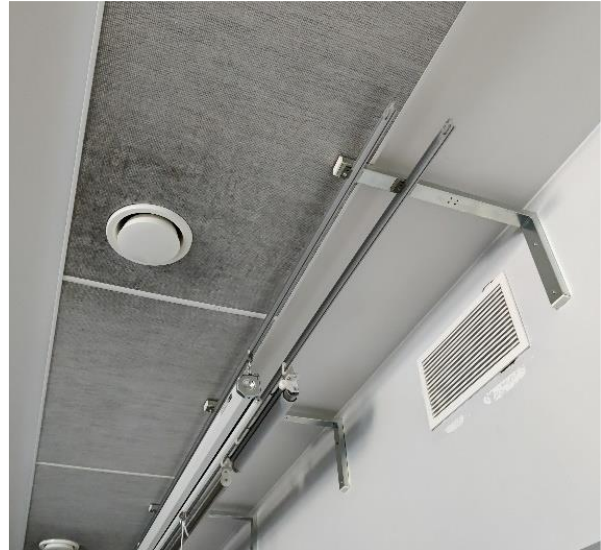
- Osassa luokkahuoneissa poistoilmaventtiilejä on sijoitettu tuloilmaventtiilin heittokuvion eteen niin, että ilma ei kierrä huoneessa tarkoituksenmukaisesti.

Kuva 132 Poistoilmaventtiili sijoitettu tuloilmaventtiin eteen.

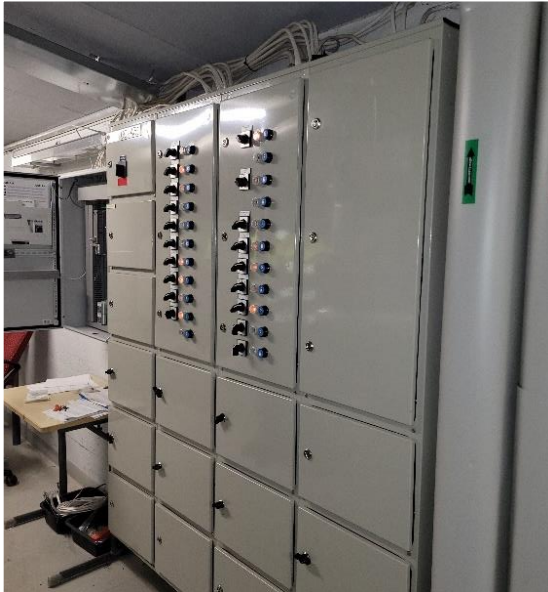
Kuva 137 Ilmanvaihdon ryhmäkeskus konehuoneessa.

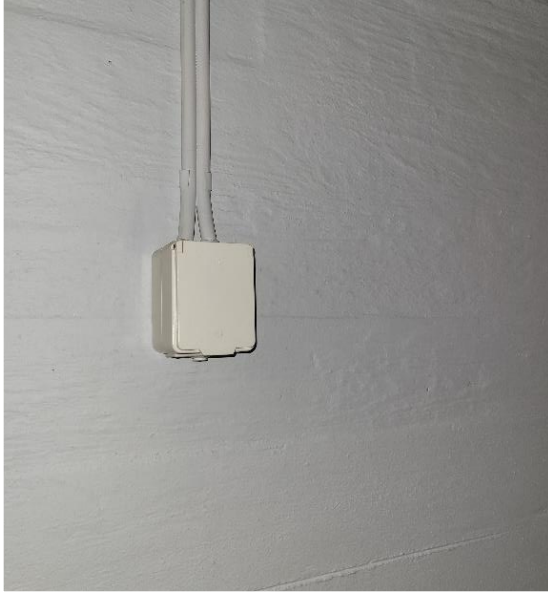
Kuva 139 Pistorasia ilmanvaihdon konehuoneessa.

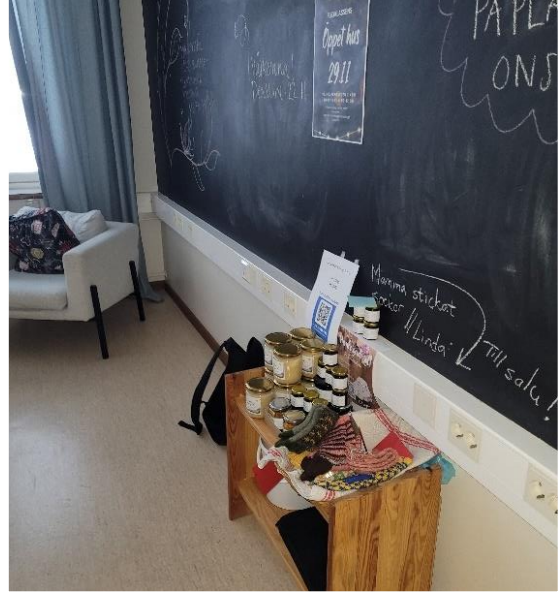
Kuva 140 Pistorasioita opettajainhuoneen johtokanavassa.

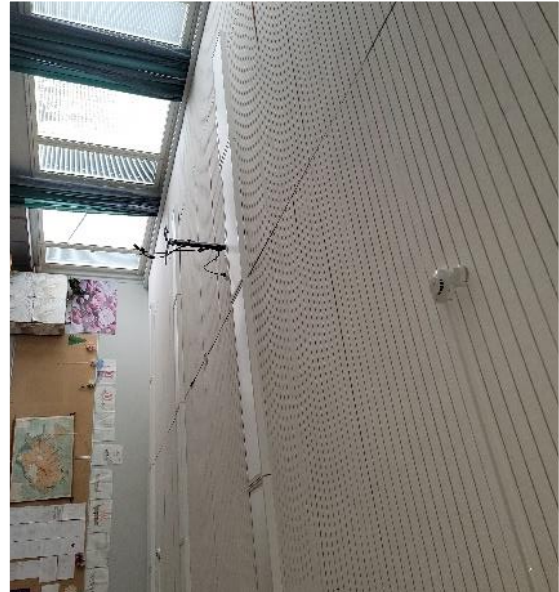
Kuva 146 Luokassa uusittua valaistusta.

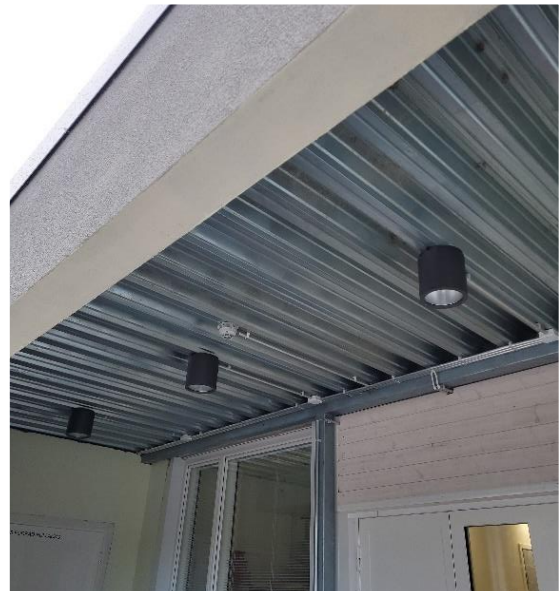
Kuva 154 Katoksen 2020-luvun valaisimia.

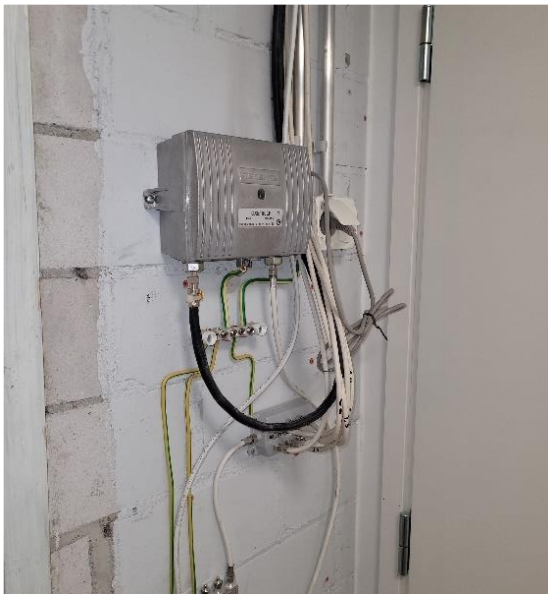
Kuva 155 Antennivahvistinlaitteita ja komponentteja.

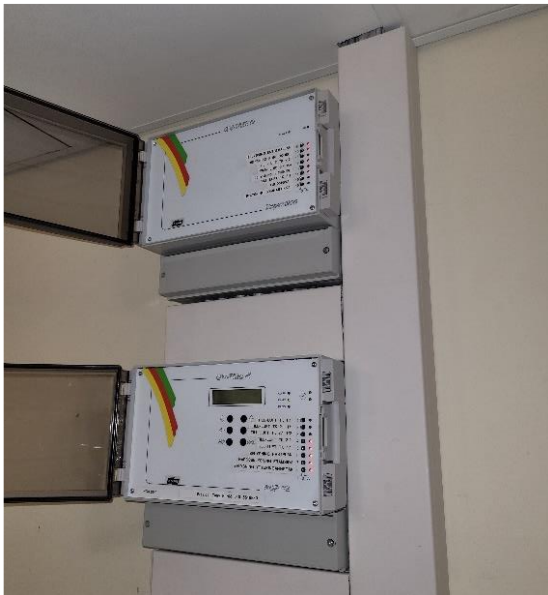
- Kellot toimivat oikein
- Kellojen ja pääkellon käyttöikä jäljellä alle 10 vuotta. Osa kelloista on jo uusittu. Kaapelointien käyttöikä on pidempi.

Kuva 165 Keskukset QW-TIME III, toimii myös mm. valaistuksen ohjauksessa.

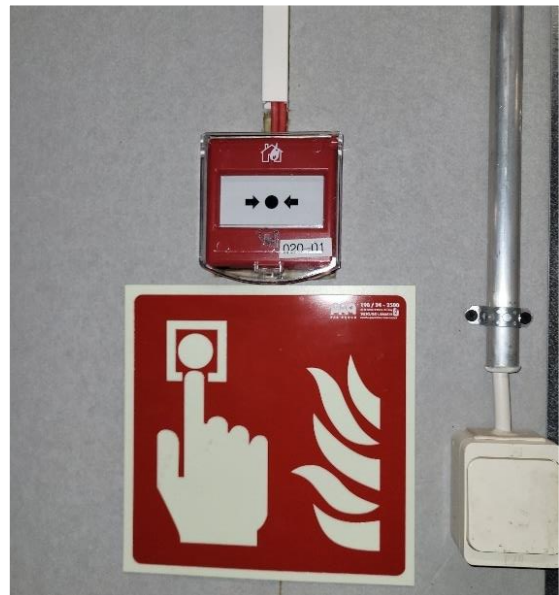
Kuva 174 Palopainike ilmanvaihdon konehuoneessa.
