## Tutkimusmenetelmät

# KOSTEUSKARTOITUS 17-18.10, 13.11, 26.11 ja 3.12.

Ekenäs högskoleskola

Ekenäs högstadieskola -Hedvig Sohlbergin katu 3, 10600 Tammisaari

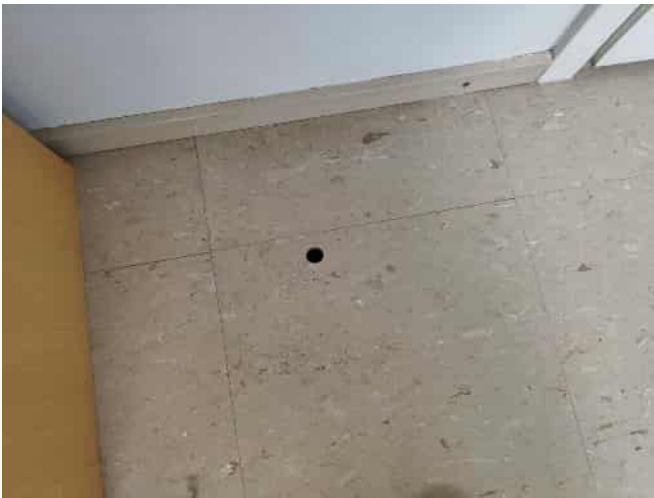
**Kuva 1** Tutkimustehtiin rakennekameralla porareijästä

Huomio/havainto
Rakenteesa ei ole lämmöneristettä.

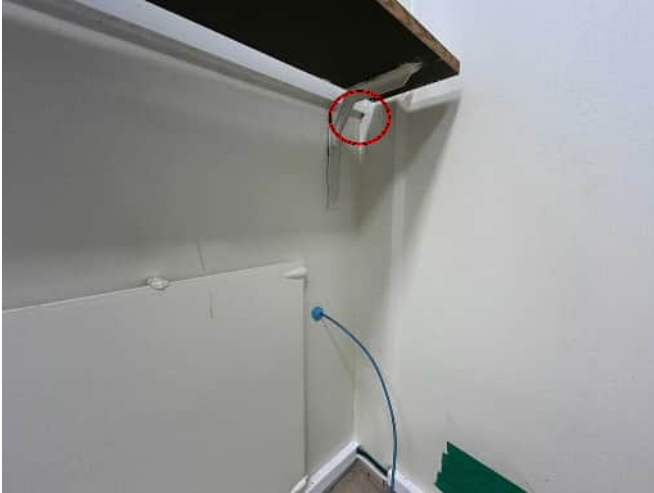
**Kuva 3** Vuoto havaittu ikkunan alapuolella.

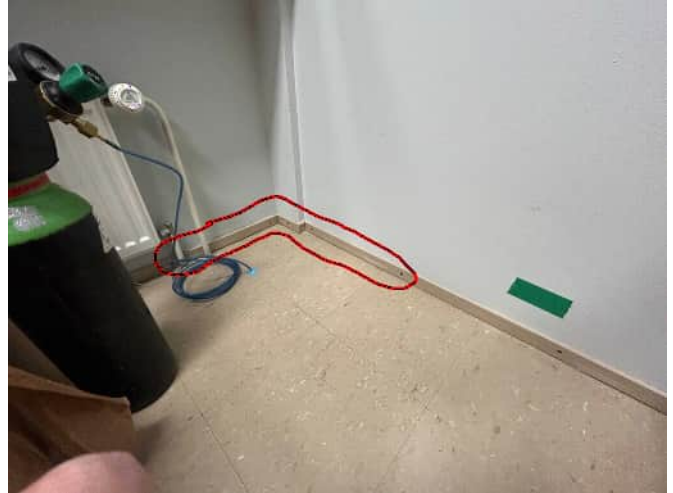
Tila	Paine-ero
B114	-13
<b>Merkkiaineen syöttöpiste</b>	
Alapohja	
<b>Tulos</b>	
Tutkittavalla alueella havaittiin vuotoa lattian ja seinän liitoskohdassa.

**Kuva 6** Vuotoa lattian ja seinän liitoksesta.
