TUTKIMUSRAPORTTI

Karjaan yhteiskoulu, Tammisaarentie 62 A, 10320 Karjaa

Tutkimuksen ajankohta ja tekijät: 14.6.2017, Jussi Kuusisto ja Kari Yli-Muilu

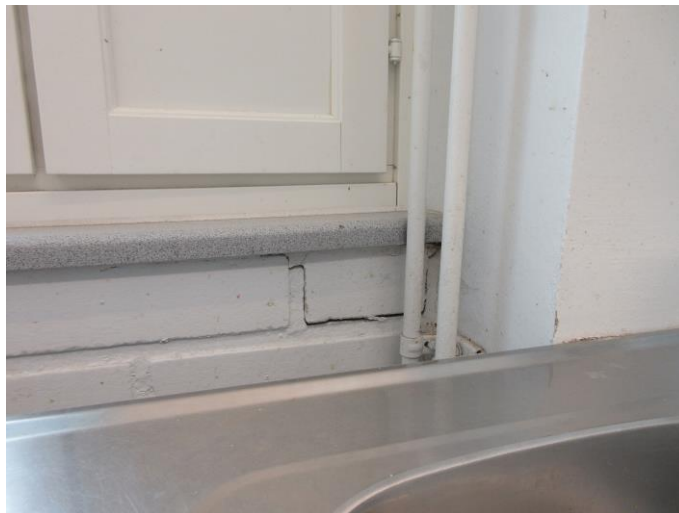
Tilan 114a ikkunarivin alapuolisessa sisäpuolisessa kuorimuurauksessa havaittiin halkeamia ulkoseinärakenteen ja pilarien liittymien alueilla (Kuva 1). Merkkisavulla tarkasteltaessa havaittiin seinärakenteen halkeamista ilmavirtausta luokkatilaan päin.

Kuva 1. Tilan 114a seinärakenteessa havaittiin halkeamia.

Ennen korjaustoimenpiteisiin ryhtymistä tulee rakenteen vaurioitumisen syy varmentaa ja mahdollinen rakenteeseen kohdistuva liiallinen kosteusrasitus poistaa. Tarvittaessa voidaan vaurioiden laajuutta arvioida rakenteesta otettavilla lisänäytteillä. Korjaustoimenpiteet edellyttävät korjaussuunnittelua ja niiden laajuudet on arvioitava erikseen.

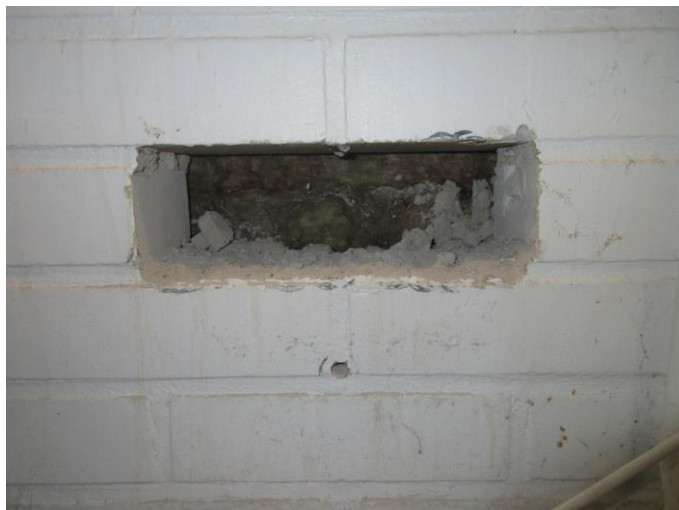
Avauskohdasta (RA1) havaittiin ulkoseinän mineraalivillaeristeessä tummentumaa (Kuva 2). Mineraalivillasta otettiin materiaalinäyte suoraviljelyllä tehtävää mikrobimääritystä varten.

Materiaalinäyte RM1 otettiin rakenneavaus 1:n kautta ulkoseinän mineraalivillaeristeestä Näytteestä RM1 todettiin kokonaismäärällisesti paljon homeita ja bakteereita. Näytteestä todettiin ns. indikaattorimikrobeja mukaan lukien runsaasti sädesieniä. Näytteen RM1 (mineraalivilla) kohdalla johtopäätös on, selvä mikrobikasvu materiaalissa.

Kuva 2. Eristevilla seinän sisällä oli tummunutta.

Ulkoseinä-rakenteesta otetussa eristevillanäytteestä todettiin mikrobianalyysissä poikkeavaa mikrobikasvua ja kosteusvaurioon viittaavia mikrobilajeja ja -sukuja. Ulkoseinä-rakenteen sisäpuolisessa kuorimuurauksessa havaittiin halkeamia. Mahdolliset mikrobiperäiset epäpuhtaudet voivat kulkeutua sisäilmaan rakenteen epätiiviyshkohdista tilan ollessa alipaineinen ulkoilmaan nähden. Rakenteeseen ei tutkimushetkellä kosteusmittauksen perusteella kohdistunut liiallista kosteusrasitusta. Vauriot ovat ilmeisesti syntyneet pitkän ajan kuluessa.

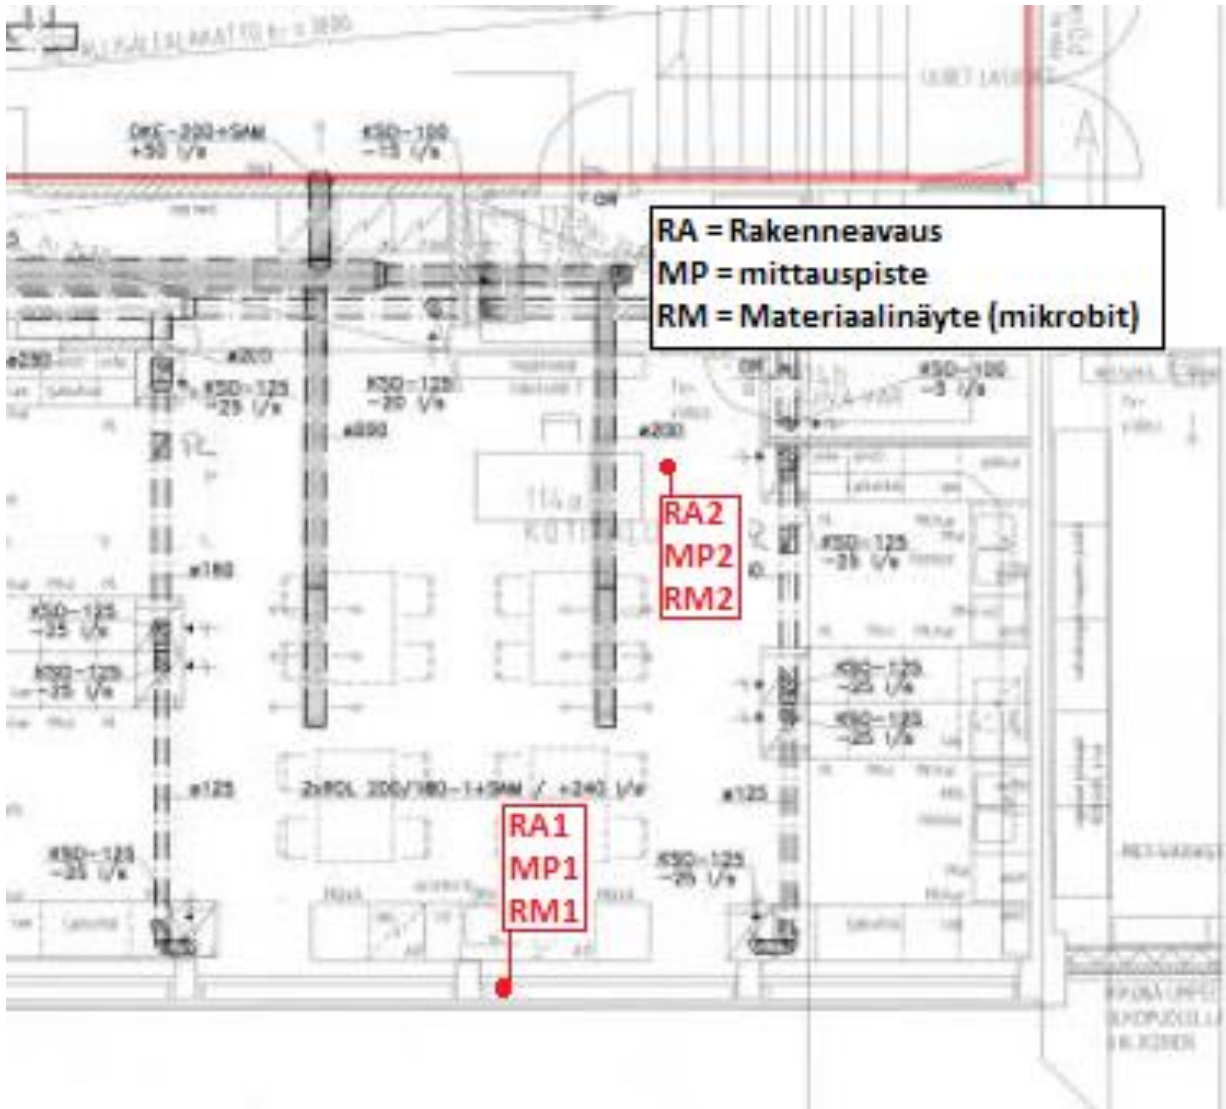
Liite 4: Pohjakuvamerkinntät, viitteellinen pohjakuva (114a)

Rakenneavauskohdat ja mittauspisteet on merkitty viitteelliseen pohjakuvaan liitteeseen 1.
