Kuntotutkimus

Tammisaaren ruotsinkielinen yläaste

20.12.2024

Projekti: Ekenäs högstadieskola laajennettu kuntoarvio
Työnumero: 25016950
Asiakas: Raaseporin kaupunki
Päiväys: 20.12.2024
Tekijä: Sauli Kodisoja

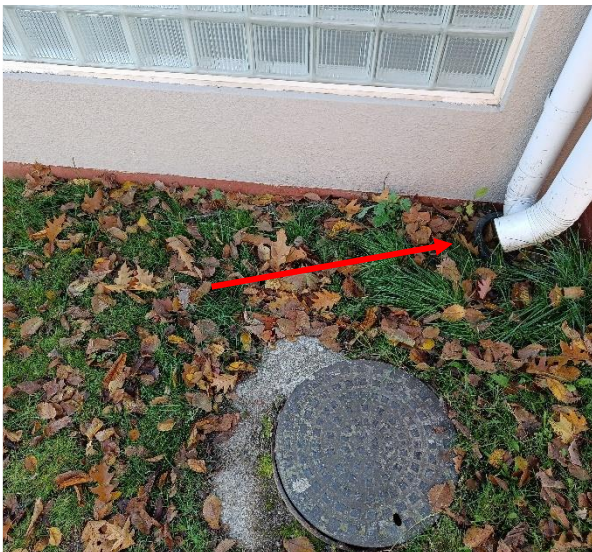
Kuva 5 Sadevedet on ohjattu osittain loiskekaukaloihin. Loiskekaukalossa on lehtiä, joka heikentää järjestelmän toimivuutta.

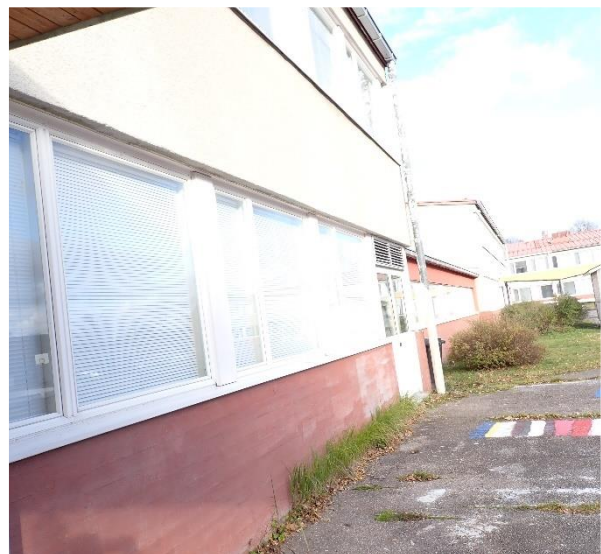
Kuva 10 Kasvillisuutta rakennuksen läheisyydessä eteläisivustalla.

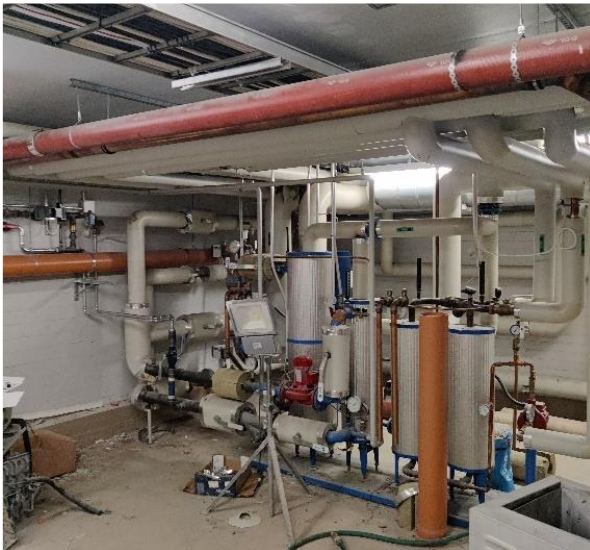
- Kaukolämpöpaketti on vuodelta 1992. Kaukolämpöpaketin valmistaja on Elge AB, malli R-42.
- Kaukolämpöpakettiin on liitetty neljä lämmönsiirintä sekä kaksi paisuntasäiliötä. Siirtimet sekä säiliöt ovat alkuperäisiä perusparannuksen ajoilta, vuodelta -92.
- Kaukolämpöpaketti on liitetty kiinteistöautomaatiikkaan. Automaatiikan kenttälaitteet ovat myös alkuperäisiä.
- Kaukolämpöpaketti on huonokuntoinen. Tyypillinen käyttöikä kaukolämpöpaketille on noin 25-vuotta.
- Tehtyjen havaintojen ja tyypillinen käyttöikä huomioiden, on tarkastelujaksolla varauduttava kaukolämpöpaketin saneeraukseen.
- Saatujen lähtötietojen mukaan kaukolämpöpaketin saneerauksen suunnittelu on jo toteutettu kartoittamisajankohtana.
- Kaukolämpöpaketin villakourueriste on paikoittain rikkoutunut.

Kuva 110 Kiinteistön kaukolämpöpaketti.

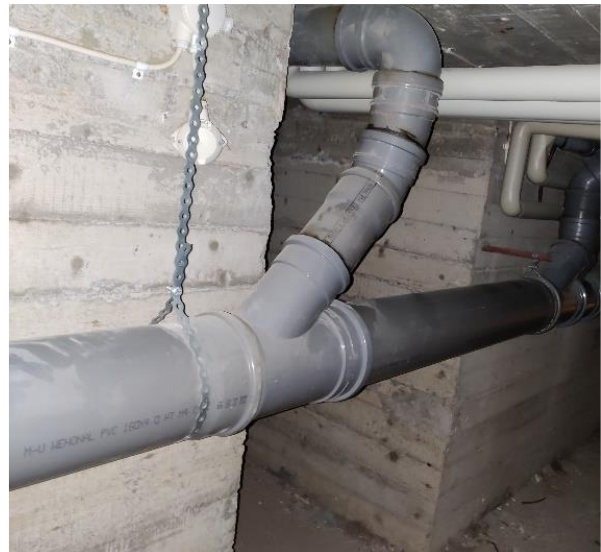
Kuva 120 Muoviviemäriasennuksia.

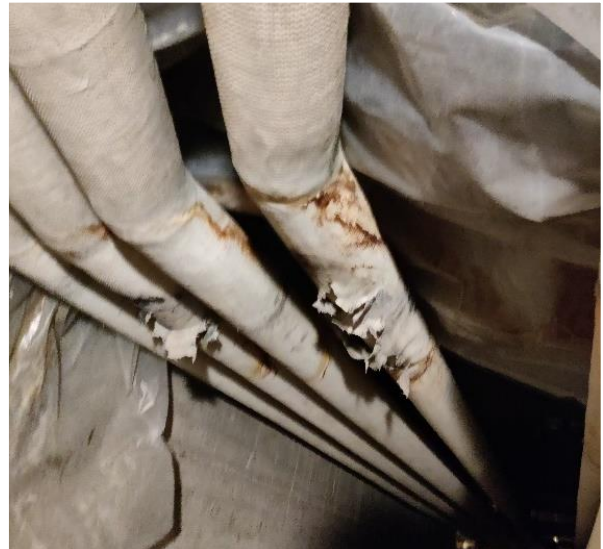
- Vesijohdot on eristetty muovi- tai alumiinifoliopäällystetyillä villakouruilla. Putkikanaalissa kulkeutuvat vesijohdot on osittain eristetty mahdollisesti asbestia sisältävällä eristysmateriaalilla. Eristysvilla on paikoittain rikkoutunut.
- Koska verkostoa on korjattu ja uusittu useissa osissa on suositeltavaa, että sen tämänhetkinen kunto kartoitetaan kuntotutkimuksen avulla. Kuntotutkimuksen avulla saadaan myös tarkempi kustannusarvio tuleville saneerauksille.
- Kiinteistön keittiön yhteyteen on asennettu rasvanerotuskaivo. Kaivo on saneerattu vuonna 2022.
- Rasvanerotuskaivon hälytín sijaitsee keittiön ilmanvaihtokonehuoneessa. Kartoitushetkellä rasvatilan anturin merkkivalo paloi.

Kuva 124 Rikkoutuneita putkieristeitä.

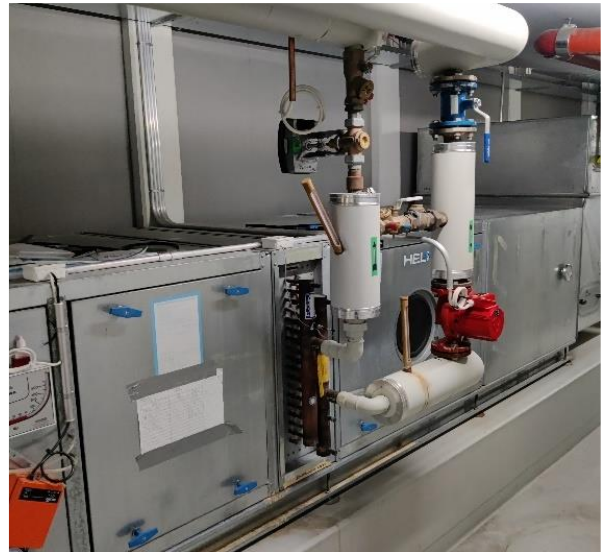
Kuva 128 Vuoden 1992:n ilmanvaihdonkone. (TK2.2)

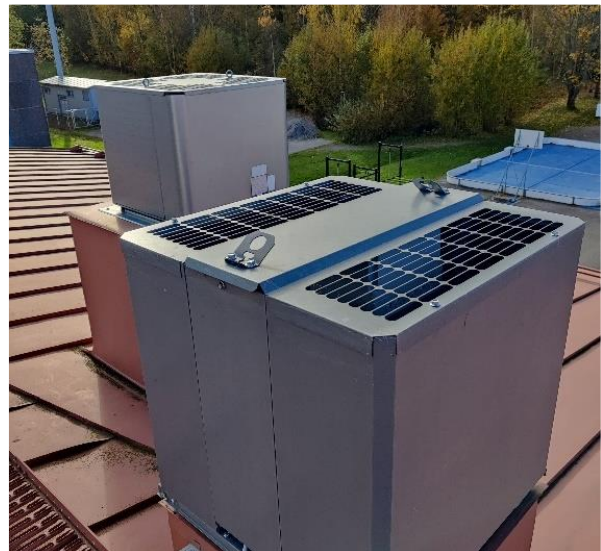
Kuva 130 Uusittuja huippumureita.

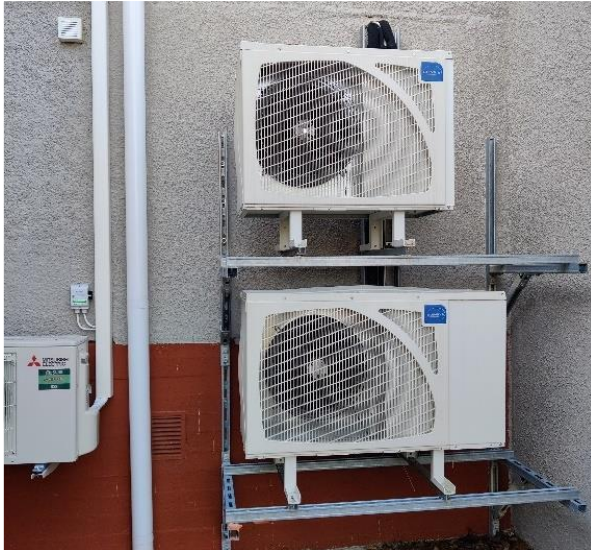
Kuva 133 Jäähdytysjärjestelmän ulkoyksiköt.

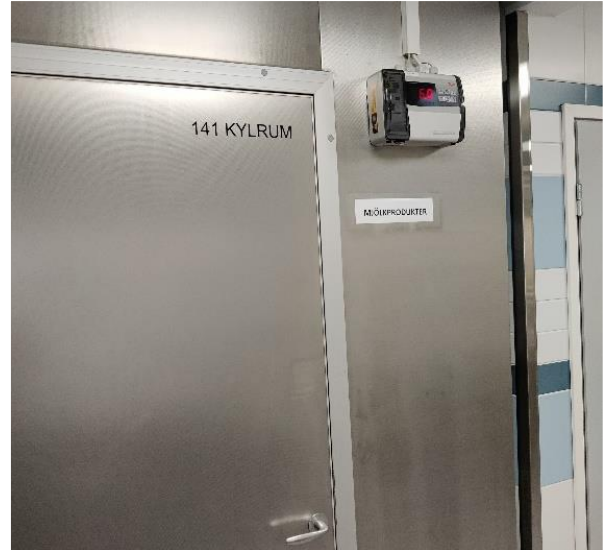
Kuva 134 Keittiön kylmiö.

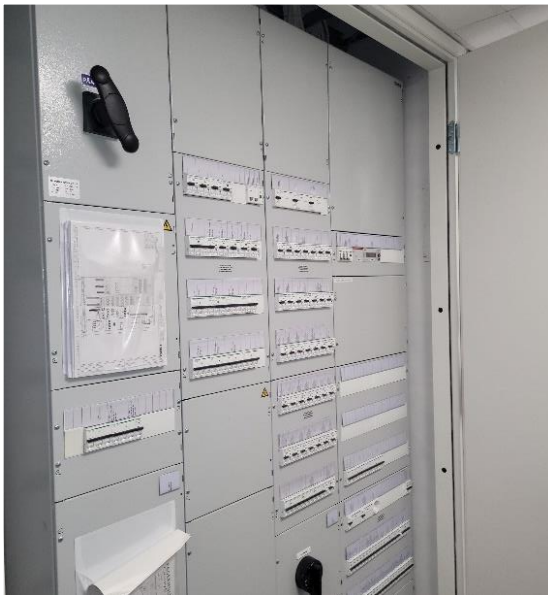
Kuva 135 Uusi pääkeskus.

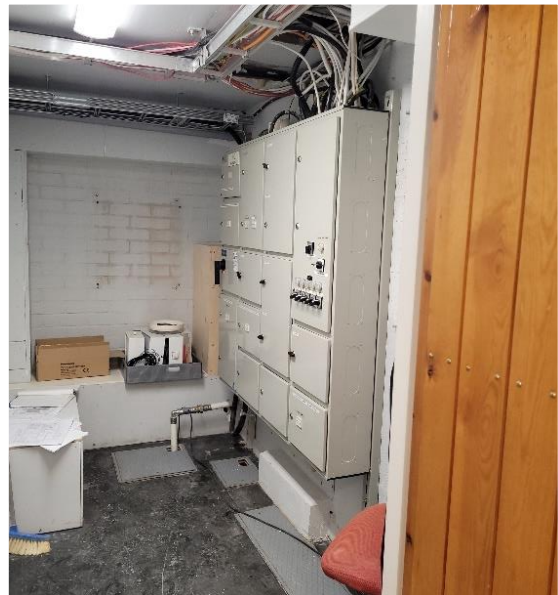
Kuva 136 Vanha pääkeskus, nykyinen ryhmäkeskus.

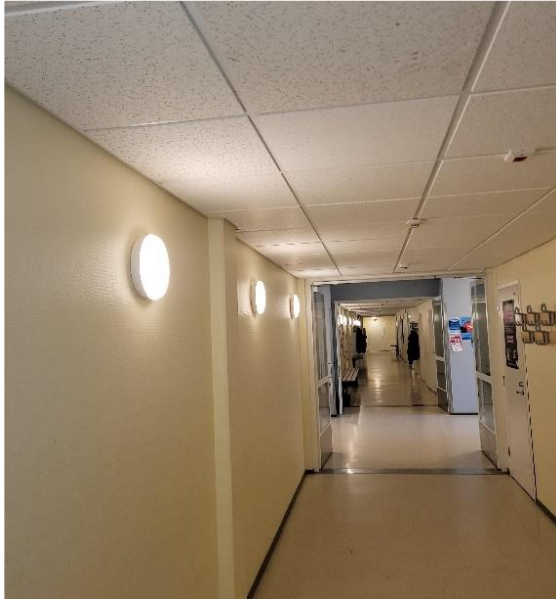
Kuva 141 Käytävän valaistusta.

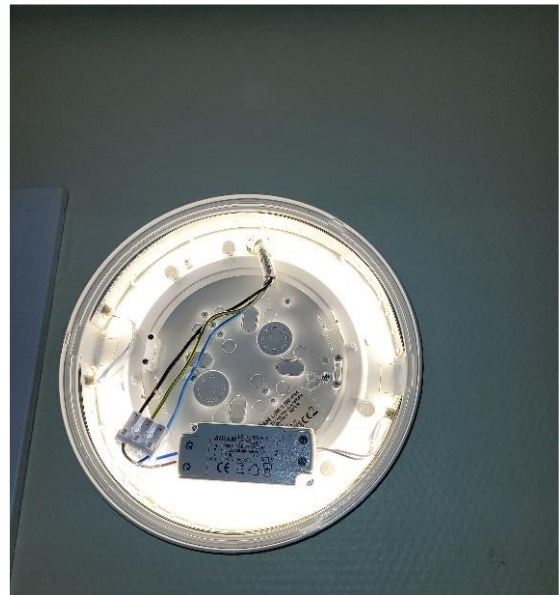
Kuva 142 Käytävän valaisin.

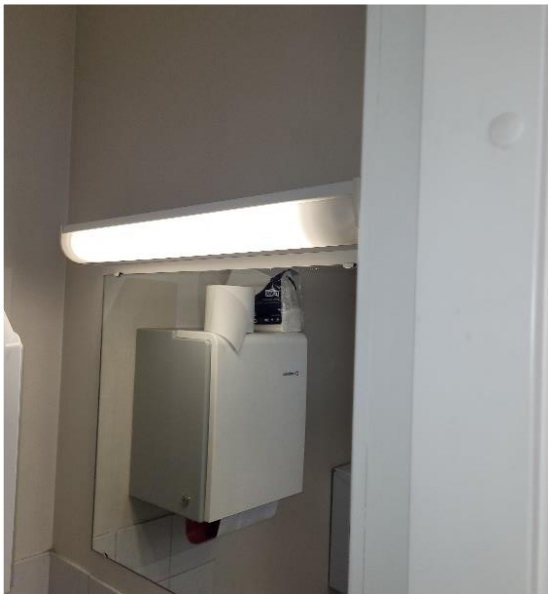
Kuva 143 Vessan valaisin.

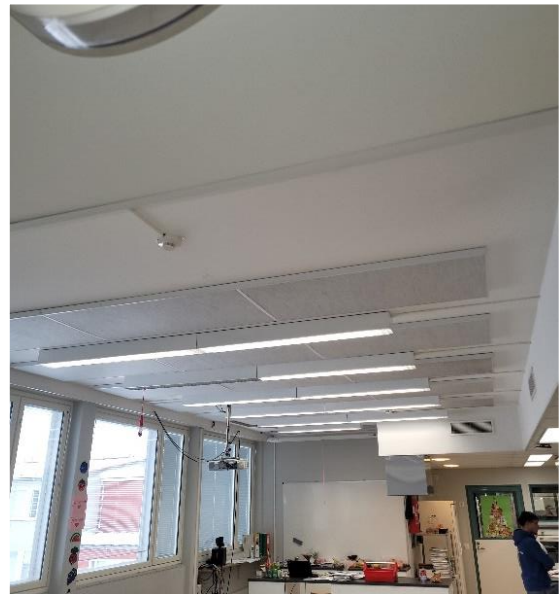
Kuva 144 Loistelamppuvalaistusta kotitalousluokassa.

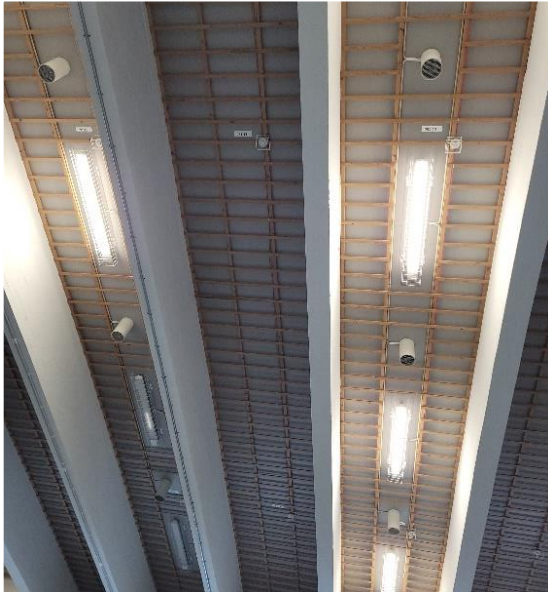
Kuva 145 Liikuntasalin valaistusta.

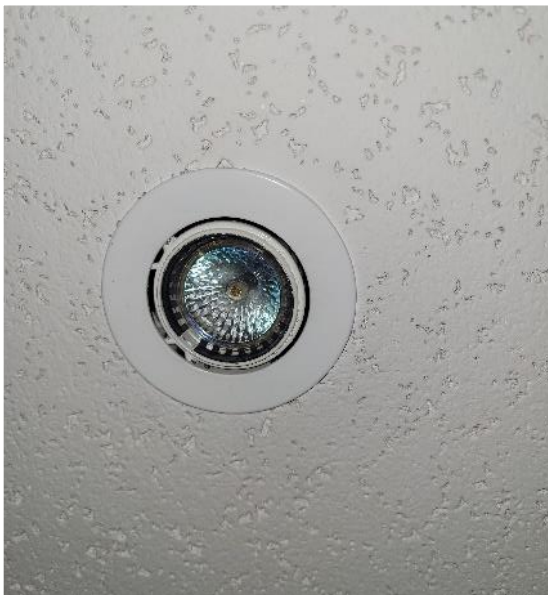
Kuva 147 Halogeenivalaisin käytävällä vuodelta 1992.

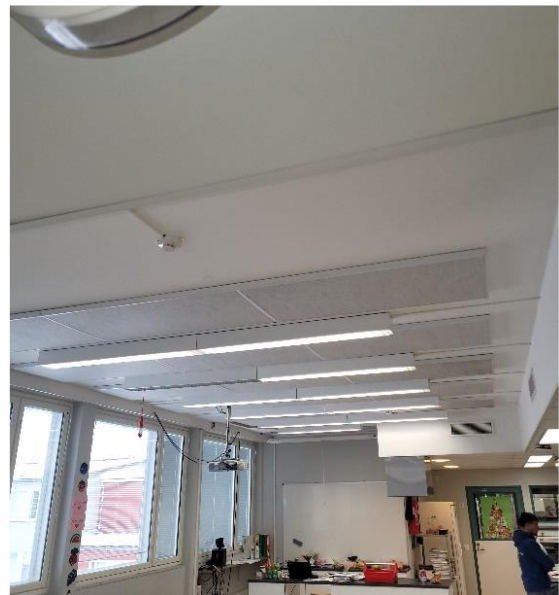
Kuva 148 Loistelamppuvalaistusta kotitalousluokassa.

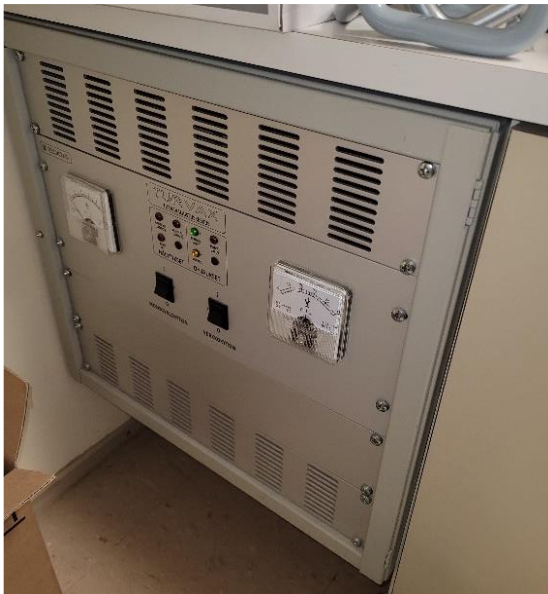
- Turvalokeskus ja valaisinten johdotukset ovat vuodelta 1992. Keskuksen tekninen käyttöikä on lopussa. Kaapeleiden käyttöikä on pidempi.
- Valaisimia on kattavasti.
- Poistumisopastevalaisimet ovat uusittu viime vuosina.

Kuva 149 Turvalokeskus.

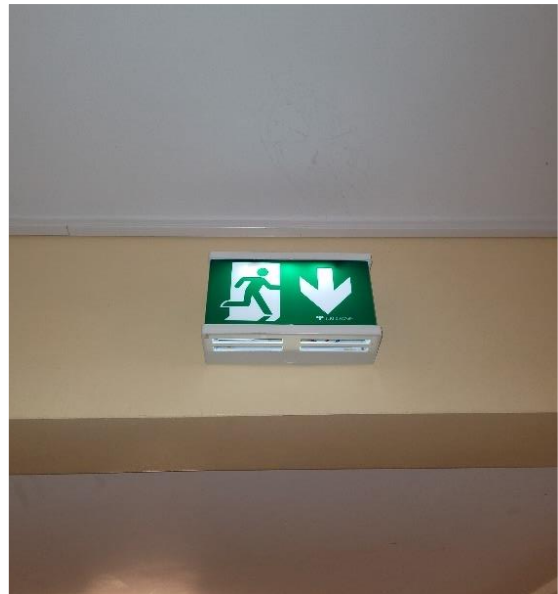
Kuva 150 Opastevalaisin käytävällä.

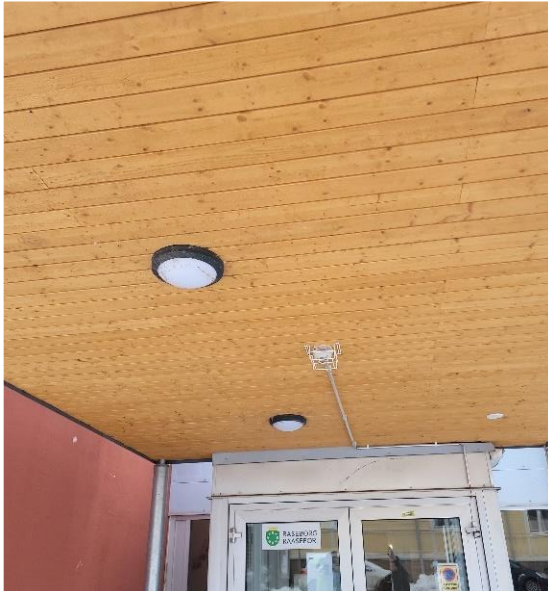
Kuva 151 Pääsisäänkäynnin valaistusta

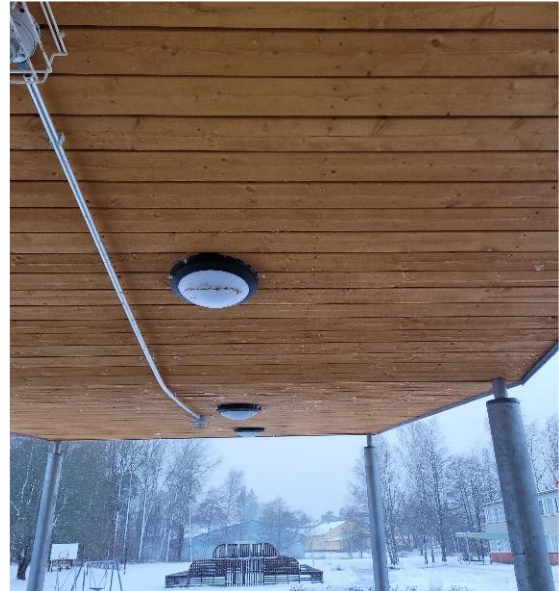
Kuva 152 Sisäpihan katoksen valaistusta.

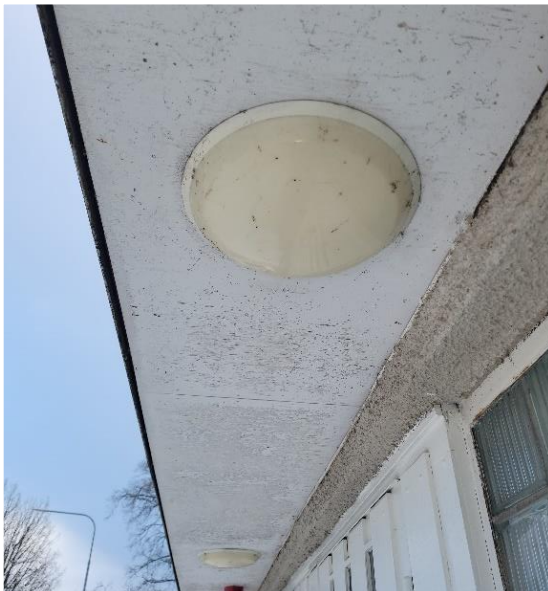
- Muutamia vuonna 1992 uusittuja valaisimia on vielä käytössä. Valaisimien tekninen käyttöikä on loppuillaan ja uusiminen on ajankohtaista kunnossapitajaksolla. Kaapelien ja johtimien käyttöikä on pidempi, niiden uusiminen ei ole ajankohtaista
- Varsinaista aluevalaistusta eli pylväsvalaistusta ei ole. Alueita valaisee osittain katuvalaistus. Ulkoseinillä muutama valaisin/ns. valonheitin.

Kuva 153 Sadekatoksessa vuonna 1992 asennettuja valaisimia.

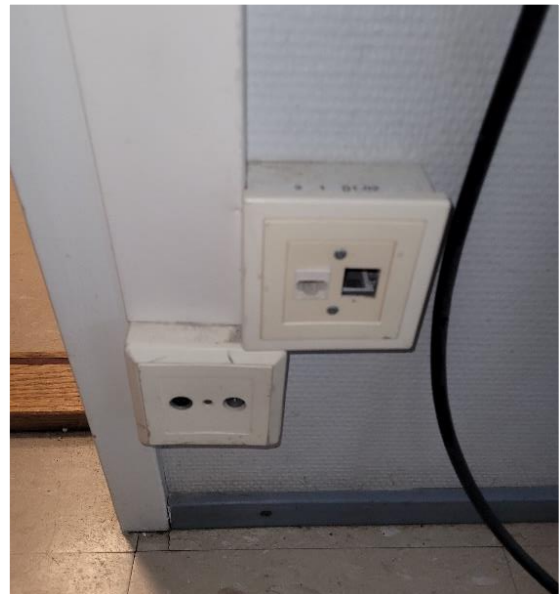
Kuva 156 Antennirasia luokassa.

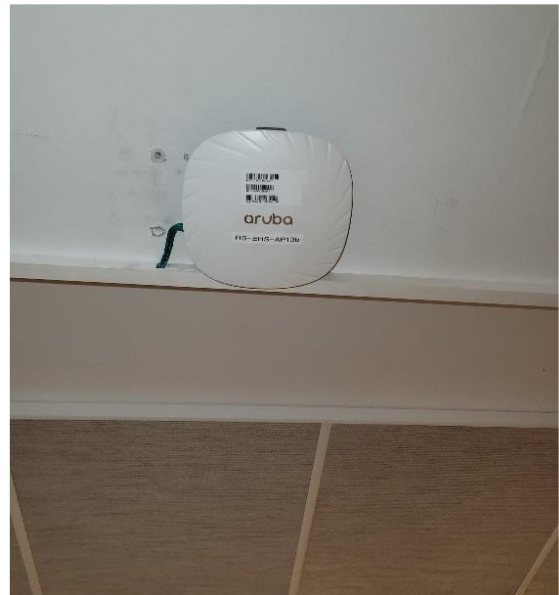
Kuva 158 Langaton tukiasema.

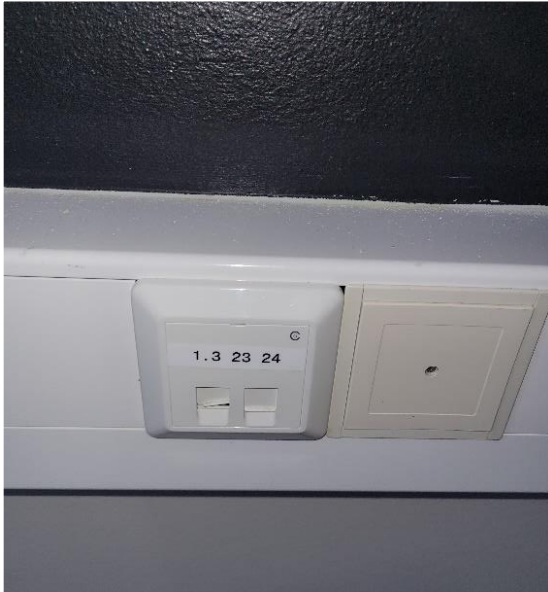
Kuva 159 Telerasia opettajainhuoneen johtokanavas-sa.

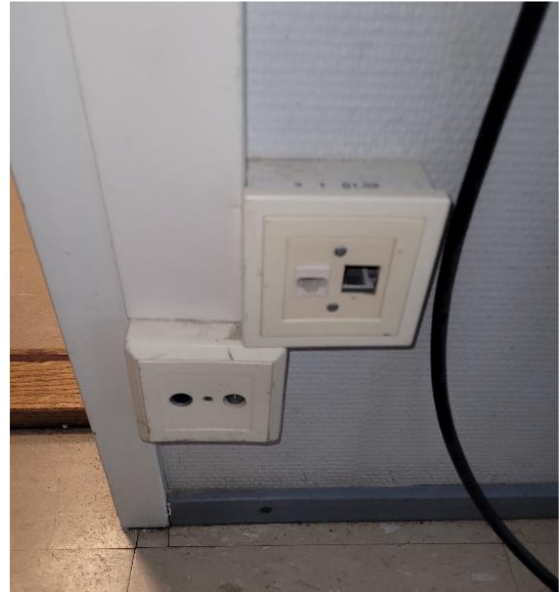
Kuva 160 Telerasia luokassa.

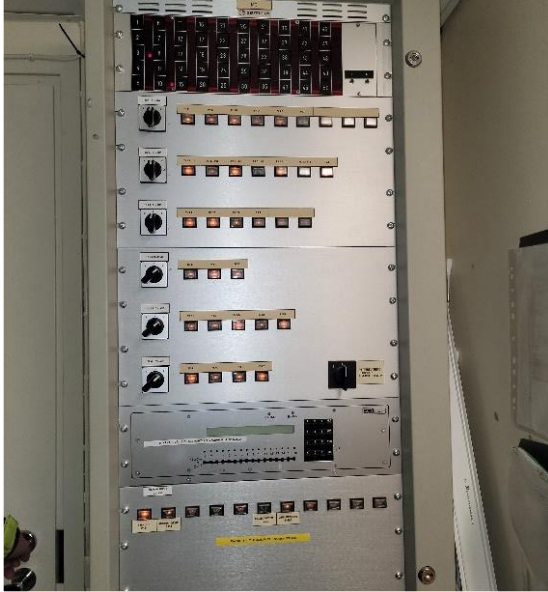
- Uusi järjestelmä on mallia Ouman. Selainpohjainen.
- Pääosin uusittu 2020-luvulla. Valvomossa B 106 on vielä vuonna 1992 asennettu automaatiokeskus ja aikakelloyksiköt, joissa on käytössä valaistuksen ohjauksia ja hälytyksiä. Tekninen käyttöikä on lopussa, hankitaan laitteet ja yhdistetään uuteen automaatiojärjestelmään.

Kuva 161 Automaatiota vuodelta 1992, mallia Gistele.

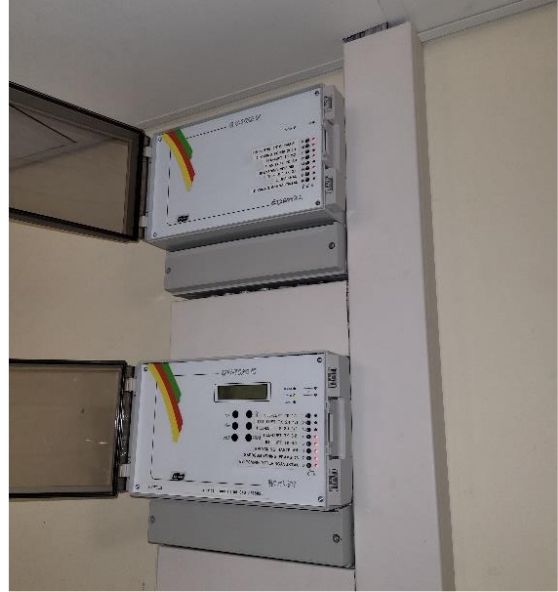
Kuva 162 Keskukset QW-TIME III.

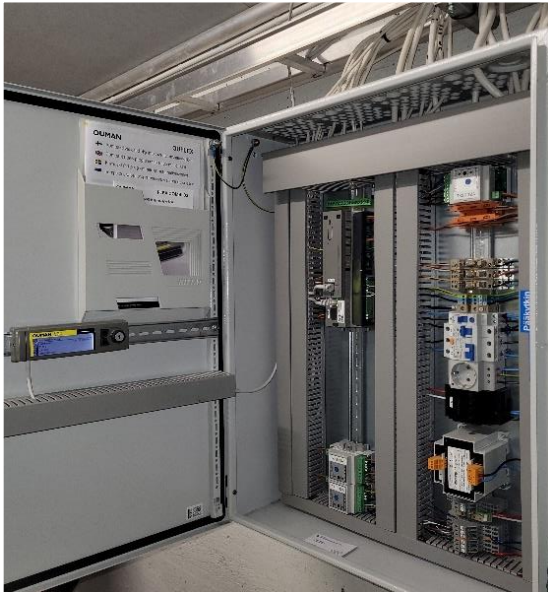
Kuva 163 Uusi Oumanin säätölaitekeskus.

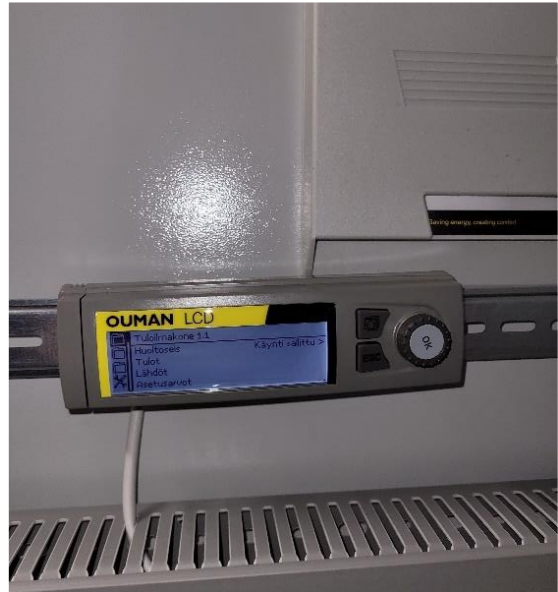
Kuva 164 Oumanin käyttöpääte.

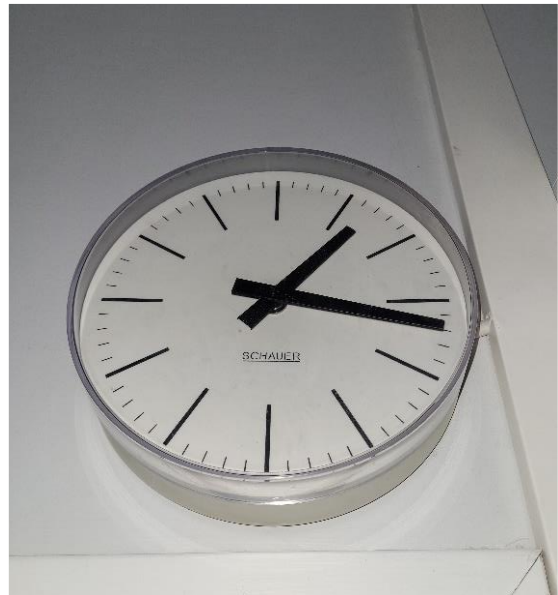
Kuva 166 Kello luokassa.

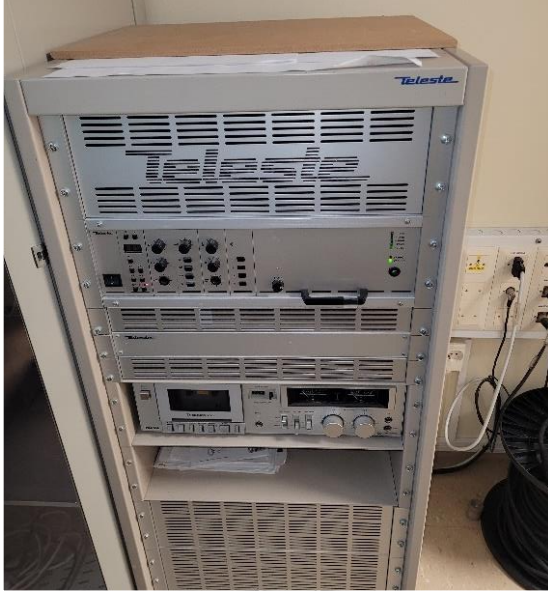
- Järjestelmä on vuodelta 1992. Teknistä käyttöikää jäljellä noin 5 vuotta. Kaapelointien käyttöikä on pidempi.

Kuva 167 Keskusradio.

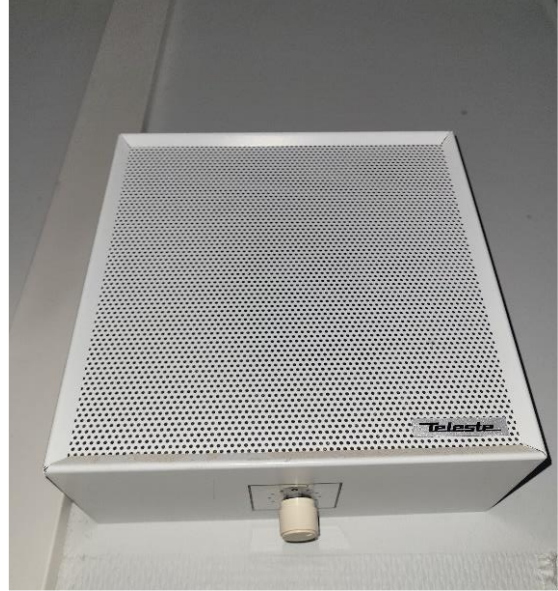
Kuva 168 Kaiutin luokassa.

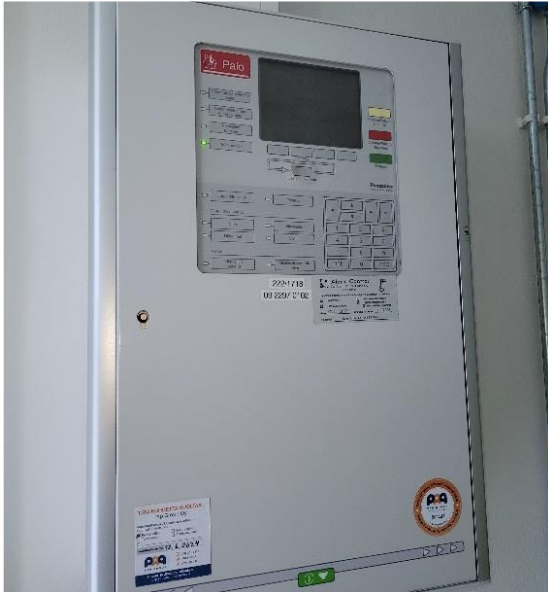
- Järjestelmä on asennettu vuonna 2023-2024. Teknistä käyttöikää on jäljellä yli 10 vuotta.
- Määräaikaistarkastus on tehty vuonna 2023, seuraava tarkastus on vuonna 2026.
- Laitteisto on huollettu 12.6.2024.

Kuva 171 Paloilmoitinkeskus.

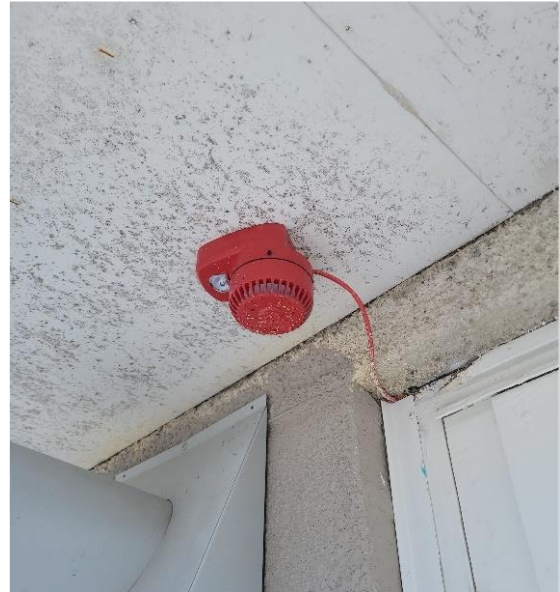
Kuva 172 Palokello ulkona.

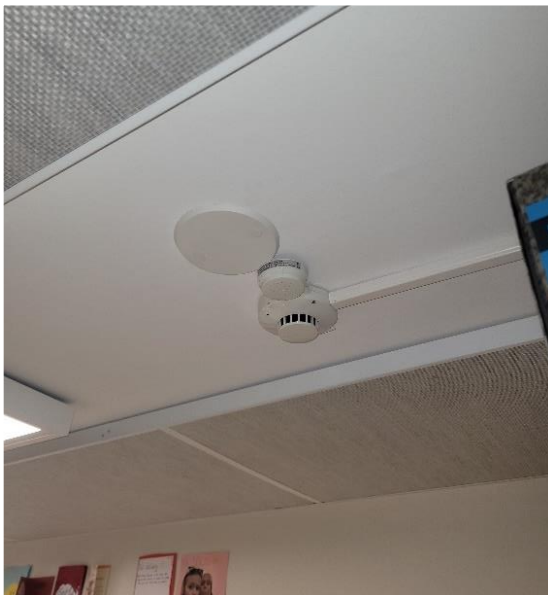
Kuva 173 Paloilmasin käytävällä.
