## Tutkimusmenetelmät

# KOSTEUSKARTOITUS 17-18.10, 13.11, 26.11 ja 3.12.

Ekenäs högskoleskola

Ekenäs högstadieskola -Hedvig Sohlbergin katu 3, 10600 Tammisaari

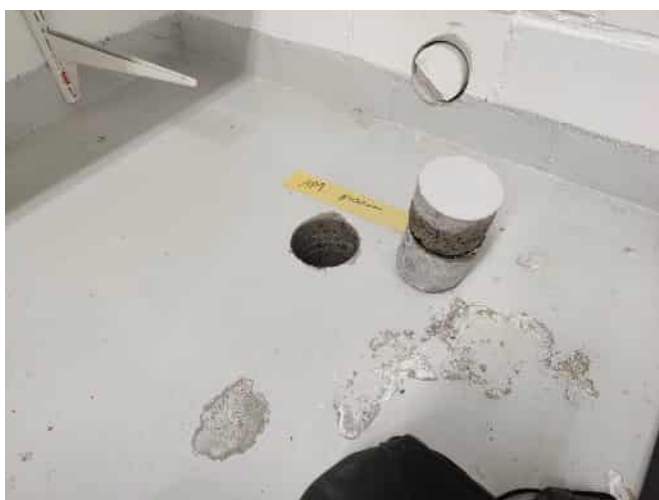
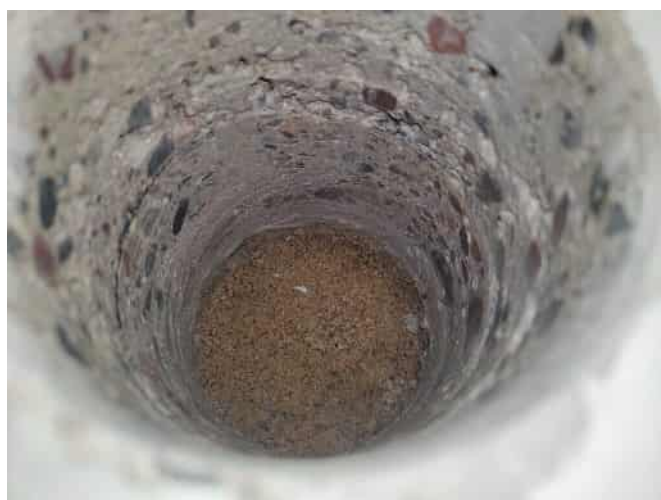
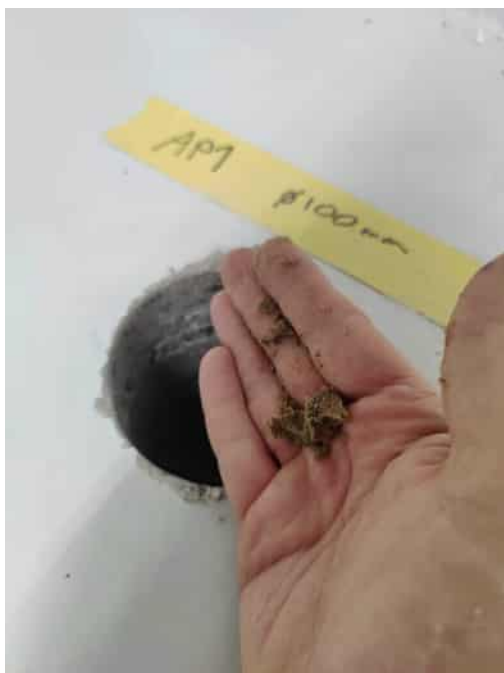
<b>Huomio/havainto</b>
Alapohjan pinnoitteessa runsaasti kosteusjälkiä. Täyttöaines hienojakoista ja märkää.

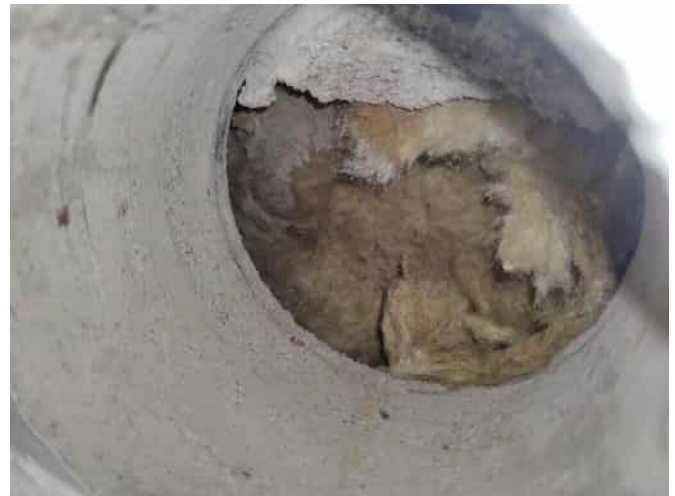
Kuva 13

Näyttenumero	Näytelaji	Näytteen kuvaus
M8	Mikrobinäyte	Mineraalivilla
Näytetulos	Erittely näytetuloksista	
Vahva viite vauriosta

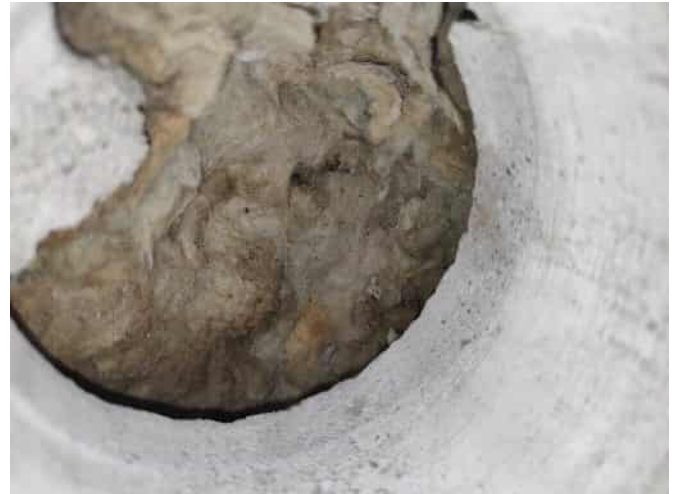
Kuva 15

Näytenumero	Näytelaji	Näytteen kuvaus
M7	Mikrobinäyte	Mimeraalivilla
Näytetulos	Erittely näytetuloksista	
Vahva viite vauriosta

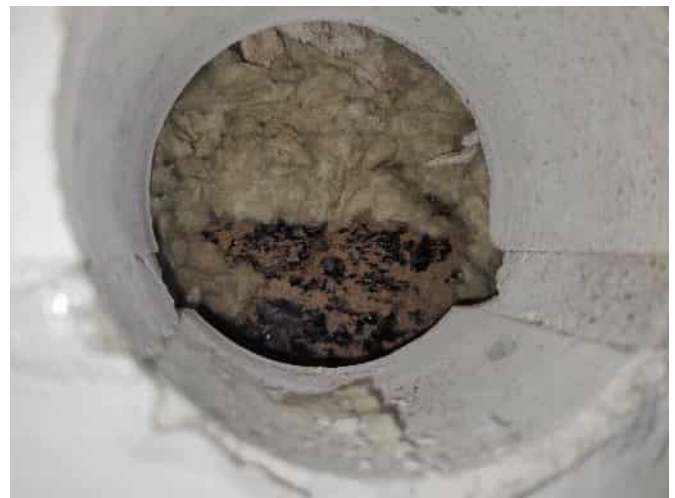
Kuva 17

Näyttenumero	Näytelaji	Näytteen kuvaus
M6	Mikrobinäyte	Mineraalivilla
Näytetulos	Erittely näytetuloksista	
Vahva viite vauriosta

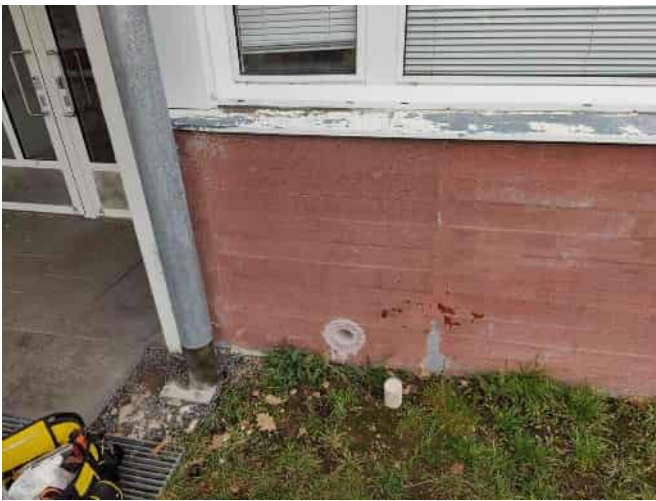
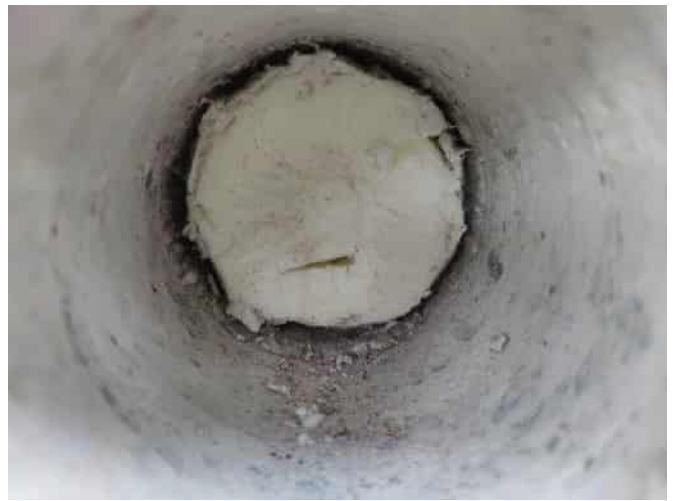
Ikkunan alla oleva perusmuuri on uusittu / siihen on tehty muutostyö. Valusauman kohdalla halkeama.

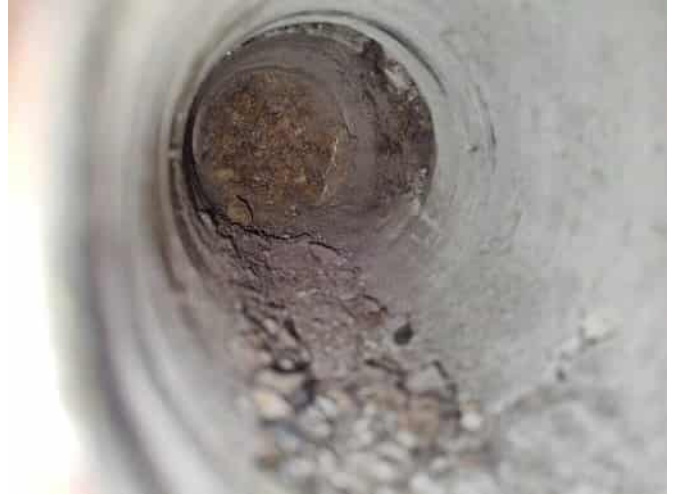
Kuva 21

Sokkelin pinnassa kosteusjälkiä puutteellisten sadevedenohjausten aiheuttamana.

Näytenumero	Näytelaji	Näytteen kuvaus
M15	Mikrobinäyte	Korkkieriste
Tulos	Erittely näytetuloksista	
Vahva viite vauriosta

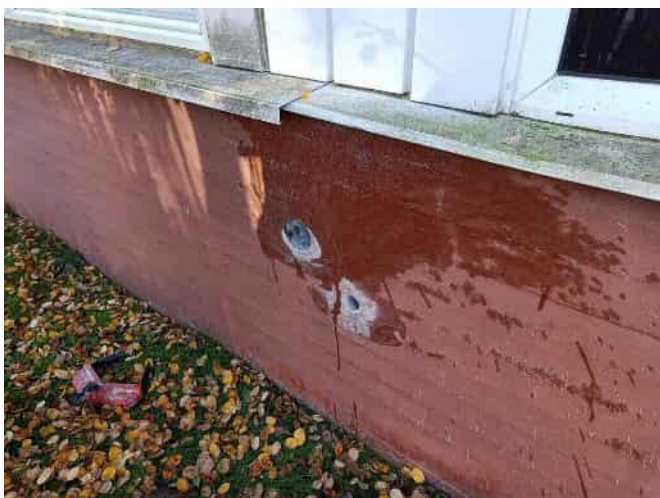
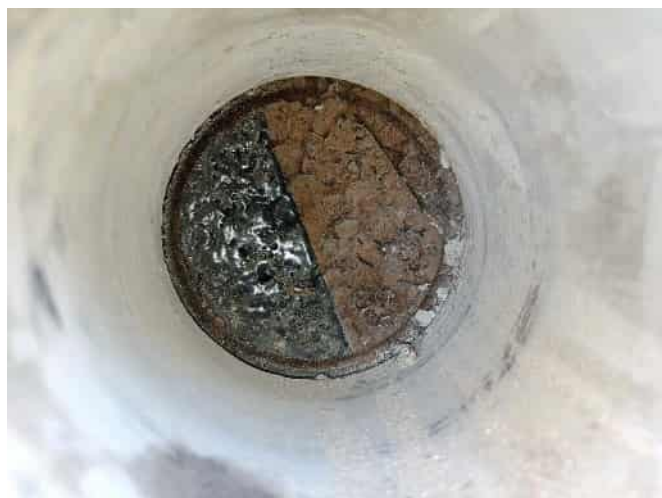
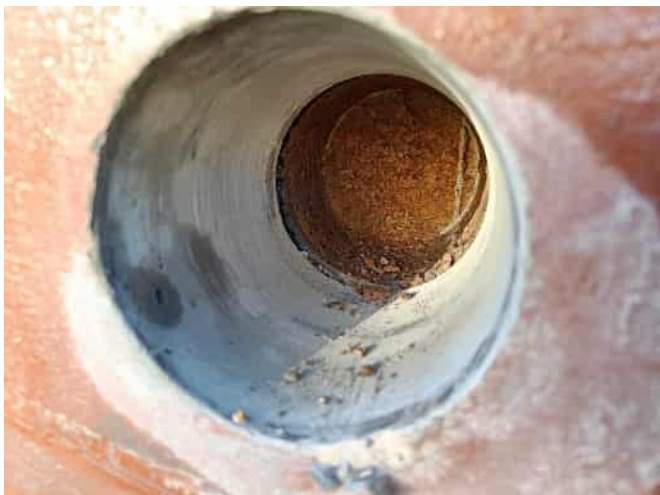
Näytenumero	Näytelaji	Näytteen kuvaus
M1	Mikrobinäyte	Korkkieriste
Tulos	Erittely näytetuloksista	
Vahva viite vauriosta

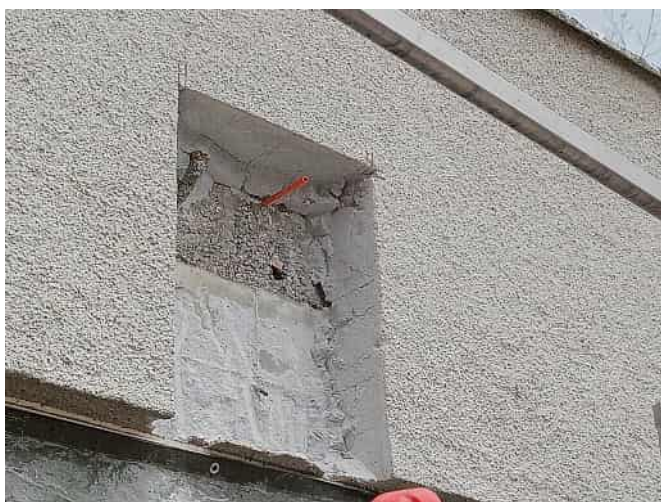
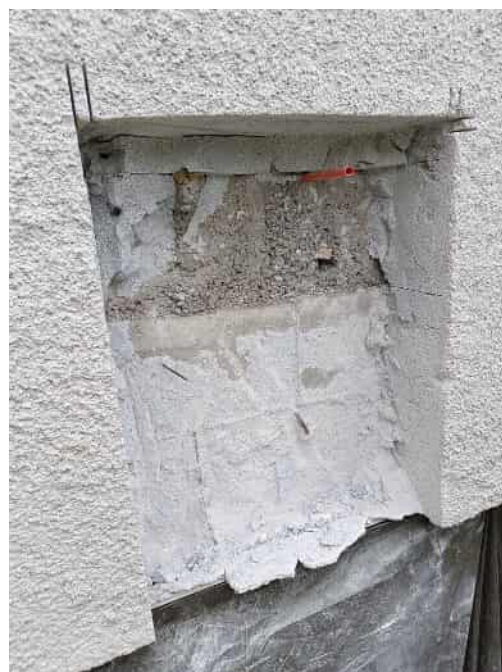
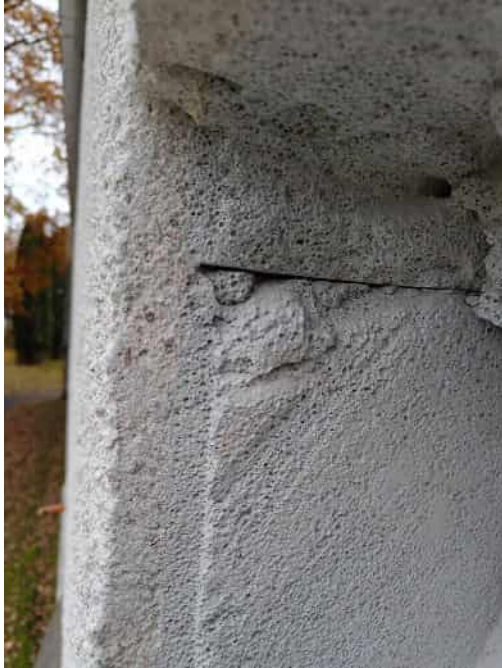
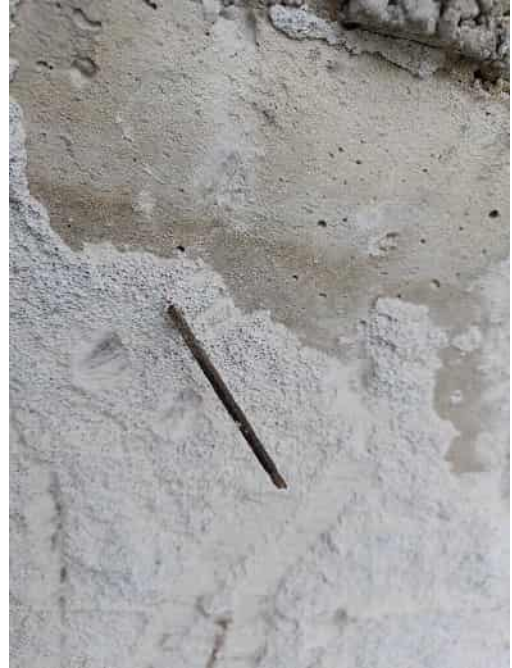
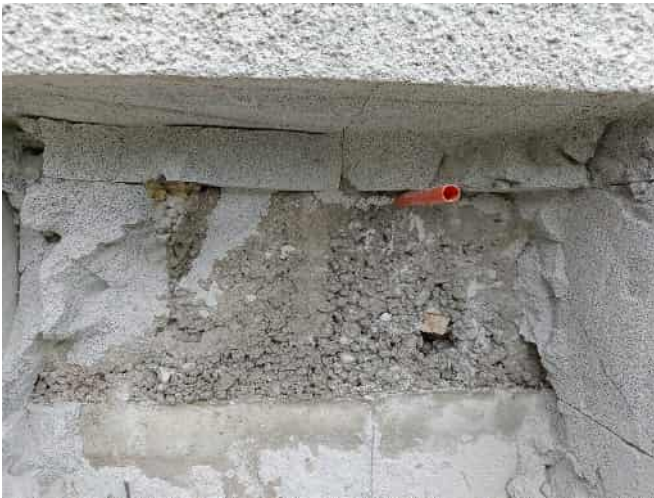
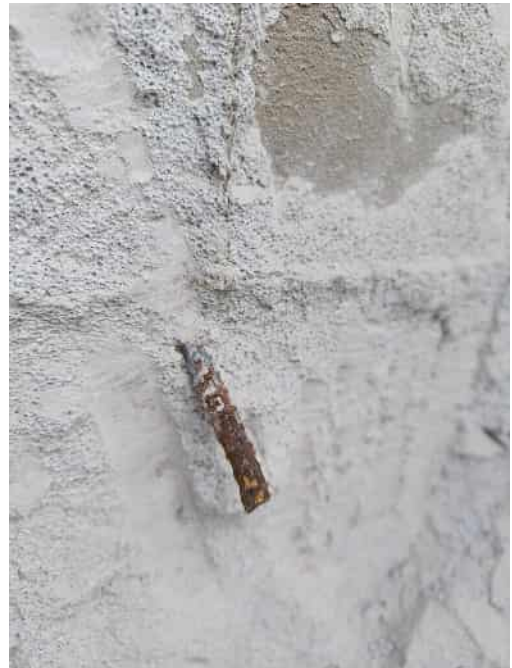
Rakennevaus nro	Tila	Avaustyyppi
US3.1		Timanttisahaus
Rakennetyyppi nro	Vastaako suunnitelmia	Rakennekuvaus
	-	Rappaus 20 mm Kevytbetoniharkko 200 mm Betoni

Huomio/havainto
<p>Kevytbetoniharkko oli urakoitsijan mukaan tukevasti kiinni betonirakenteessa kun rakenneavausta tehtiin. Harkot ovat havaintojen perusteella kiinnitetty betonivaluun sijoitettujen raudotteiden avulla. Betonirakenteessa olevat raudotteet ovat ruostuneet. Raudotteet eivät olleet avauksen kohdalla vaurioituneet. Harkkojen pystysaumoissa on muurauslaastia, mutta vaakasaumoissa ei laastia havaittu. Avauksessa ei havaittu vaakasuuntaisia raudotteita muurauksen välissä. Avauksessa välipohjarakenteen kevytsora-kerros. Avauksen alapuolinen ikkuna tiivistetty PU-vaahdolla kevytbetoniharkon pintaan. Avauksen koko: L610 mm ja K820 mm.</p>

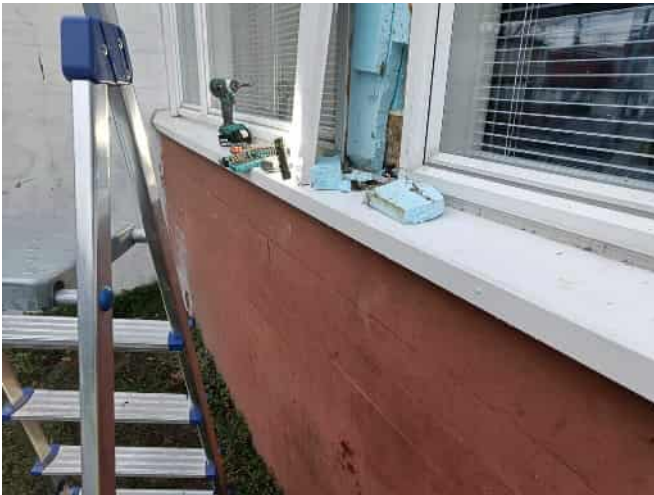
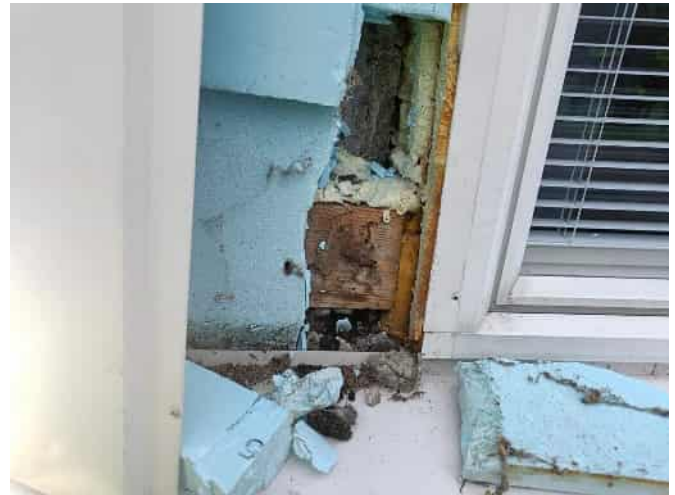
Rakenneavaus nro	Tila	Avaustyyppi
IKK2		Levyn irroitus
Rakennetyyppi nro	Vastaako suunnitelmia	Rakennekuvaus
	-	Pelti XPS-lämmöneriste 100 mm Betonipilari

Huomio/havainto
<p>Rakenteessa ei ole ilmansulkua. Avauksessa on ikkunan alapuolinen korkkieriste. Korkki ja XPS-eristekerroksista on ilmayhteys sisäilmaan.</p>

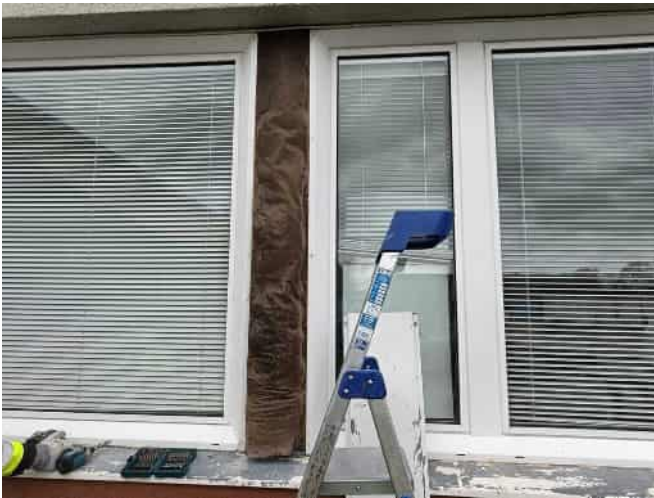
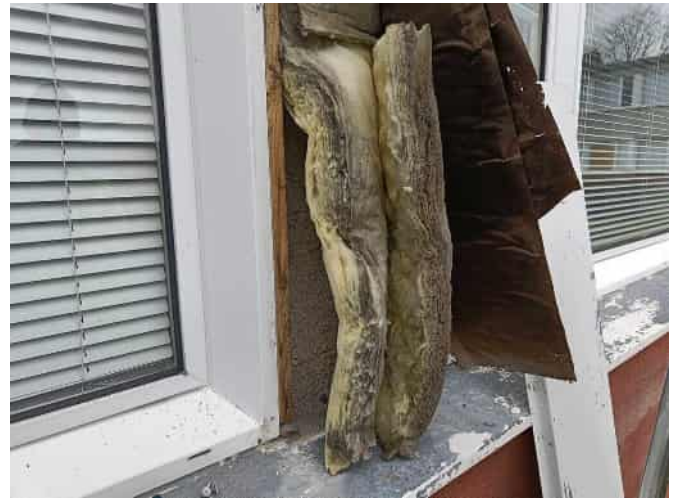
Rakenneavaus nro	Tila	Avaustyyppi
IKK1		Levyn irroitus
Rakennetyyppi nro	Vastaako suunnitelmia	Rakennekuvaus
	-	Peltilevy Paperi Ikkunan apukarmi + Mineraalivilla 100 mm Betonipilari

Näyttenumero	Näytelaji	Näytteen kuvaus
M18	Mikrobinäyte	Mineraalivilla, ikkunan tilkemateriaali, ikkunan alanurkka.
Näytetulos	Erittely näytetuloksista	
Vahva viite vauriosta

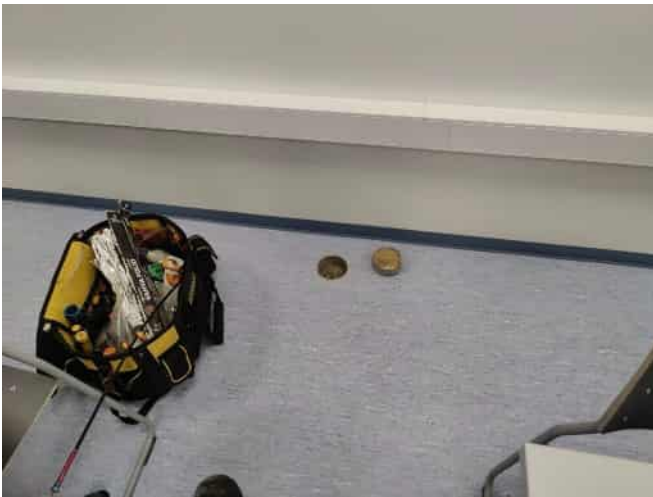
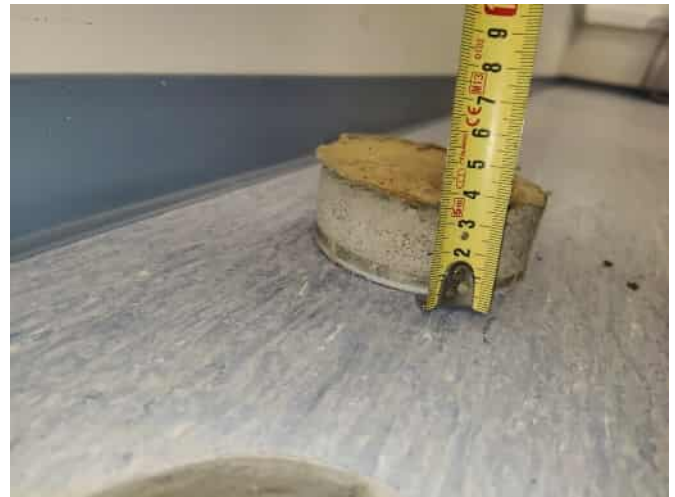
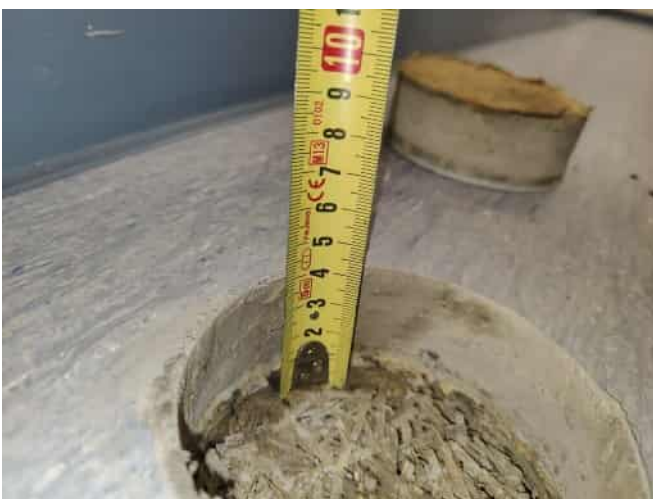
Rakenneavaus nro	Tila	Avaustyyppi
VP1.3	Ruokasali	Timattiporaus 100 mm
Rakennetyyppi nro	Vastaako suunnitelmia	Rakennekuvaus
VP1	-	Muovimatto Betoni 40mm Valupaperi Lastusementtilevy 60mm Betoni (ei porattu läpi)

Näyttenumero	Näytelaji	Näytteen kuvaus
M12	Mikrobinäyte	Puukuitusementtilevy
Tulos	Erittely näytetuloksista	
Vahva viite vauriosta

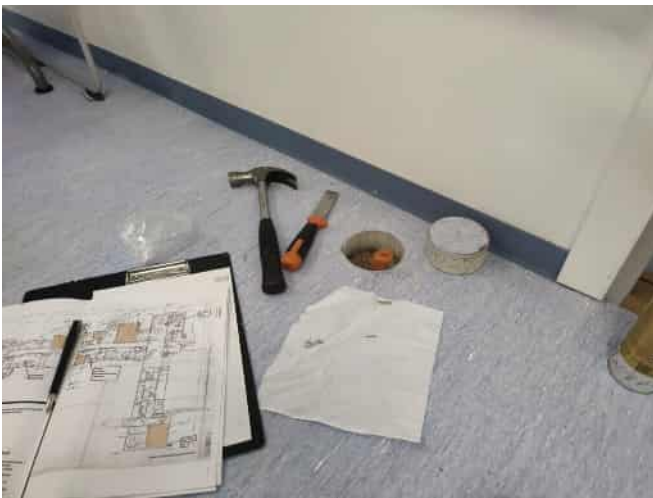
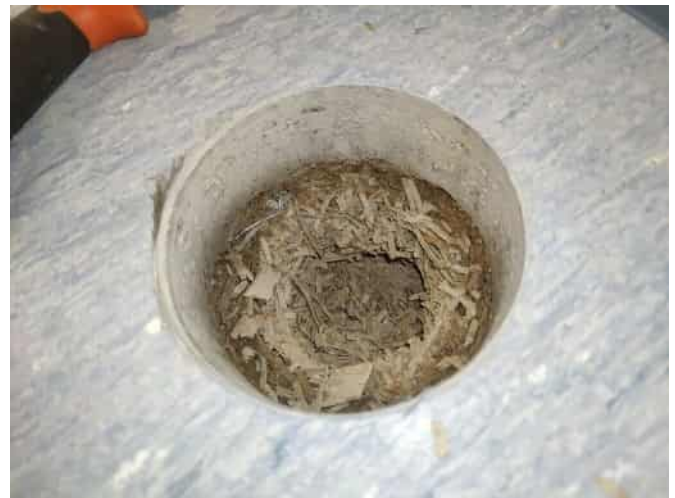
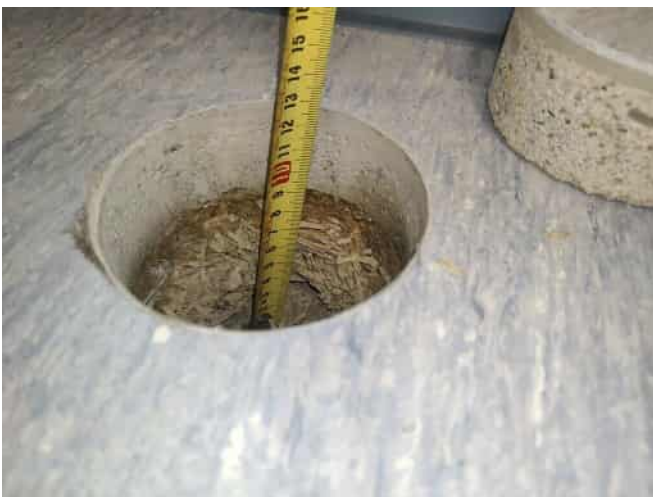
Rakenneavaus nro	Tila	Avaustyyppi
VP1.1	Ruokasali	Timattiporaus 100 mm
Rakennetyyppi nro	Vastaako suunnitelmia	Rakennekuvaus
VP1	-	Muovimatto Betonilaatta 40mm Valupaperi Lastusementtilevy 60mm Betoni (ei porattu läpi)

Ei merkkejä vaurioista. Ei hajuja.

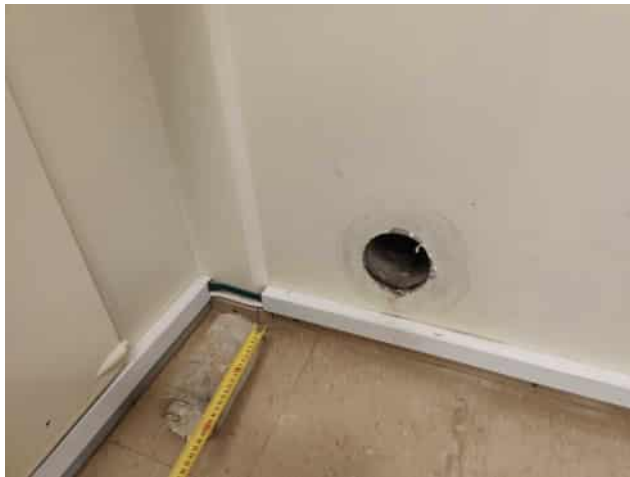
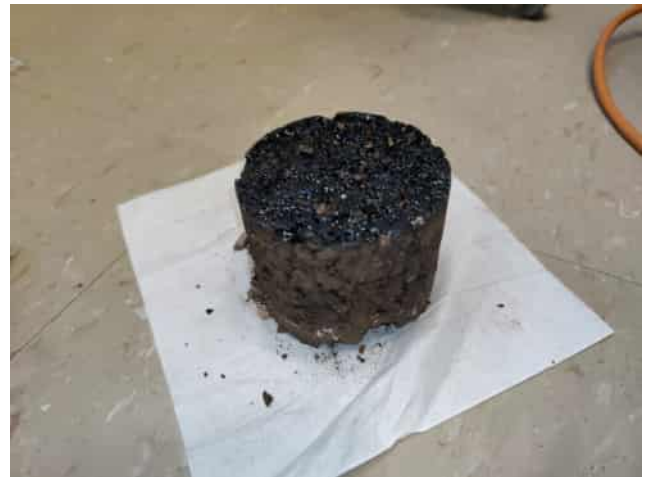
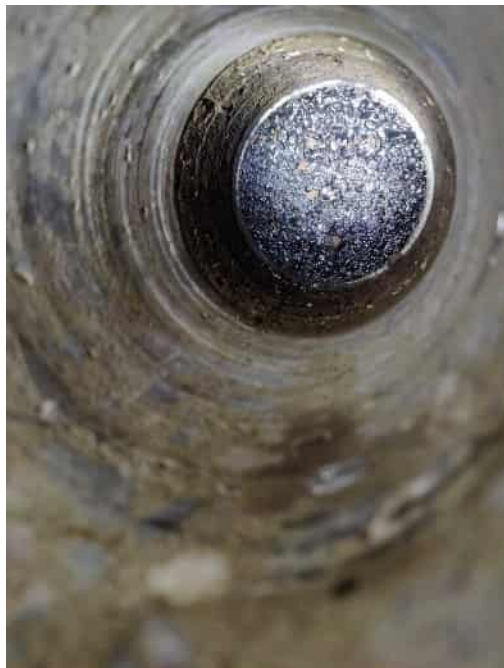
Rakenne ollut päätymäinen ulkoseinä, nykyään väliseinä.  
Tervamaista hajua eristeessä.

Näytenumero	Näytelaji	Näytteen kuvaus
M4	Mikrobinäyte	Korkkieriste
Tulos	Erittely näytetuloksista	
Epäily mikrobivauriosta

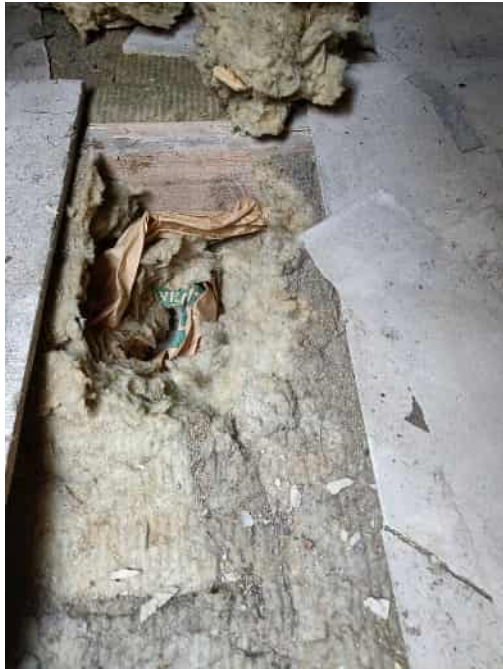
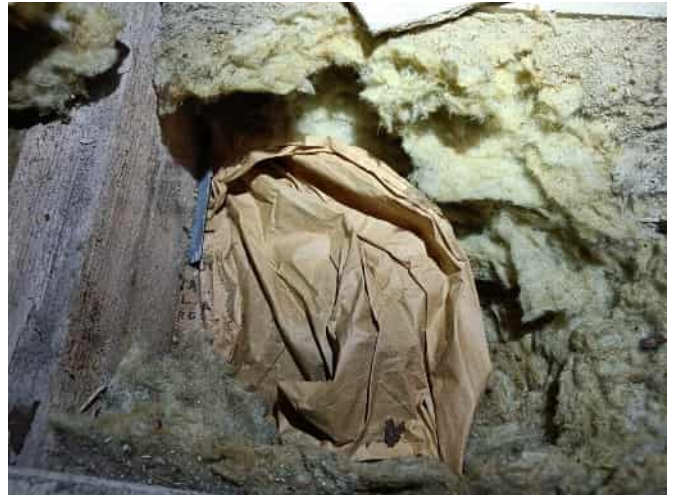
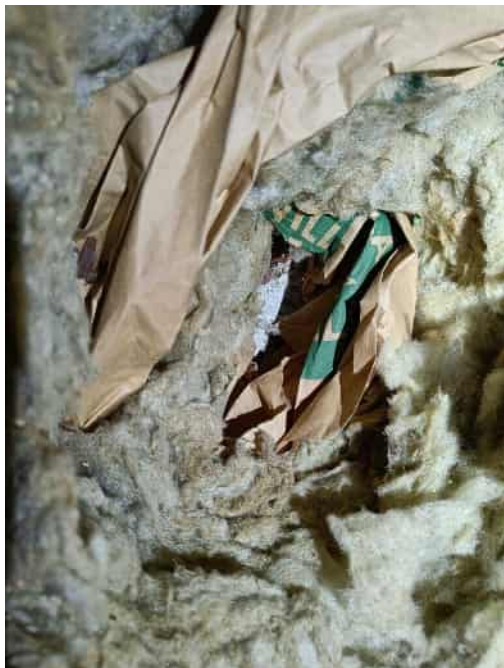
Rakenneavaus nro	Tila	Avaustyyppi
YP1.1		
Rakennetyyppi nro	Vastaako suunnitelmia	Rakennekuvaus
	-	Sementtikuitulevy 5 mm Mineraalivilla 125 mm Paperi Mineraalivilla 50 mm Paperi Betoni

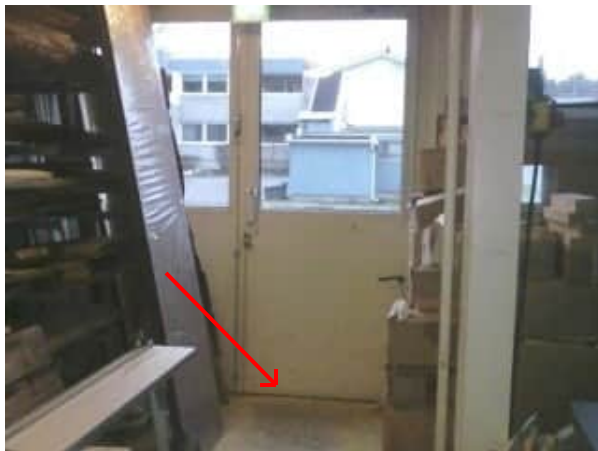
## KUVA 1

Ulko-oven eristetaso on heikko. Oven rakenteen pintalämpötila alittaa laskennallisen lämpötilaindeksin (TI) raja-arvon 61% lähes koko alaltaan. Kyseessä on todennäköisesti ulko-oven rakenteellinen ominaisuus. Ulko-ovessa havaittavissa myös tiivistevuotoa.

Korjausluokka: 1-2

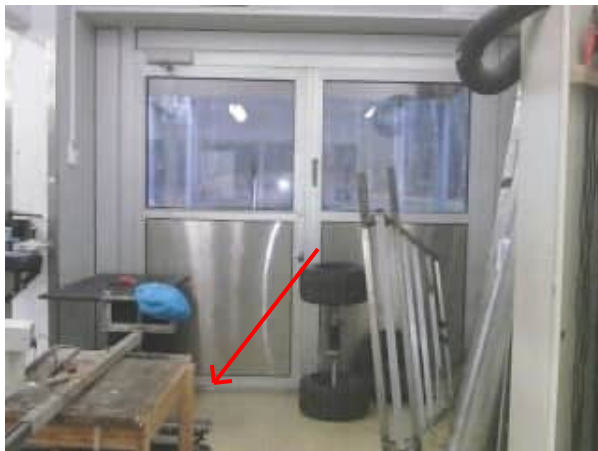
## KUVA 2

Ulko-oven eristetaso on heikko. Oven rakenteen pintalämpötila alittaa laskennallisen lämpötilaindeksin (TI) raja-arvon 61% lähes koko alaltaan. Kyseessä on todennäköisesti ulko-oven rakenteellinen ominaisuus. Ulko-ovessa havaittavissa myös tiivistevuotoa.

Korjausluokka: 1-2

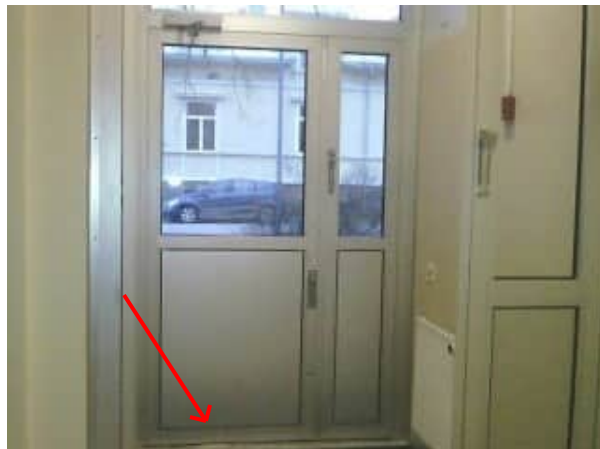
## KUVA 4

Ulko-oven eristetaso on heikko. Oven rakenteen pintalämpötila alittaa laskennallisen lämpötilaindeksin (TI) raja-arvon 61% lähes koko alaltaan. Kyseessä on todennäköisesti ulko-oven rakenteellinen ominaisuus. Ulko-ovessa havaittavissa myös tiivistevuotoa.

Korjausluokka: 1-2

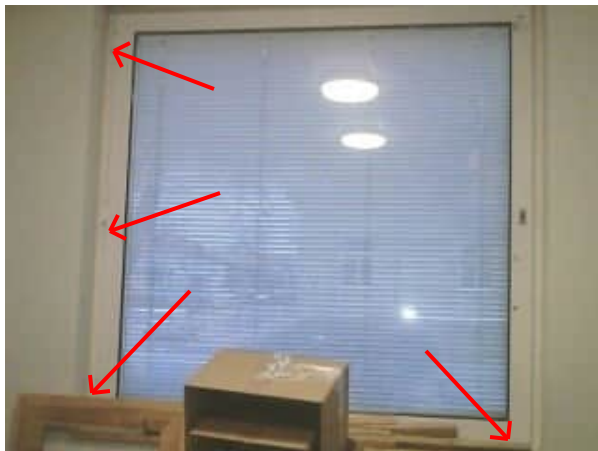
## KUVA 5

Ikkunan sisäpuiteen ja karmin välissä tiivistevuotoa. Pintalämpötila alittaa paikoittain laskennallisen lämpötilaindeksin (TI) raja-arvon 61%.

Korjausluokka: 1

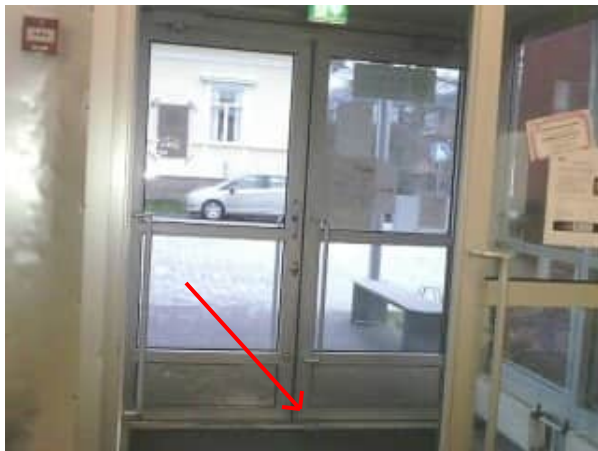
## KUVA 6

Ulko-oven eristetaso on heikko. Oven rakenteen pintalämpötila alittaa laskennallisen lämpötilaindeksin (TI) raja-arvon 61% lähes koko alaltaan. Kyseessä on todennäköisesti ulko-oven rakenteellinen ominaisuus. Ulko-ovessa havaittavissa myös tiivistevuotoa.

Korjausluokka: 1-2

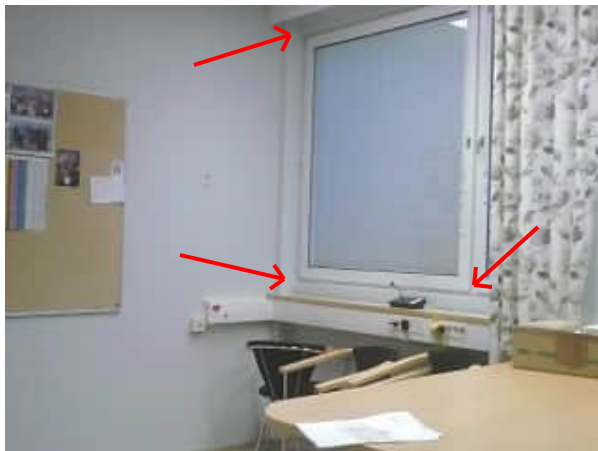
## KUVA 7

Ikkunan vasemmassa reunassa on karmivuotoa ja oikeassa alareunassa tiivistevuotoa. Pintalämpötila alittaa paikoittain laskennallisen lämpötilaindeksin (TI) raja-arvon 61%.

Korjausluokka: 1

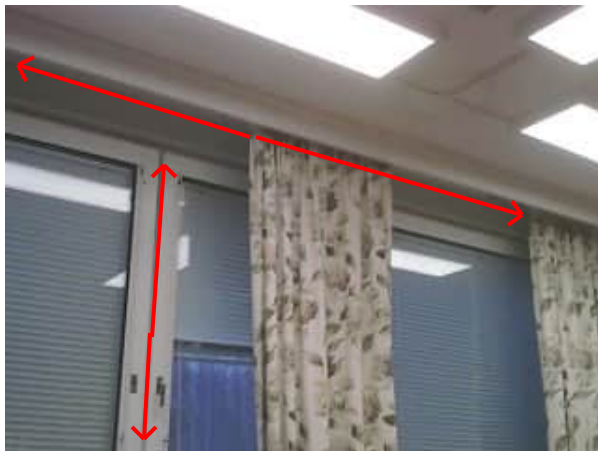
## KUVA 8

Ikkunan yläpuolella, ulkoseinän ja välipohjan liitoksessa on kylmä alue, jossa pintalämpötila alittaa TI raja-arvon. Ikkunan reunassa tiivistevuotoa.

Korjausluokka: 1

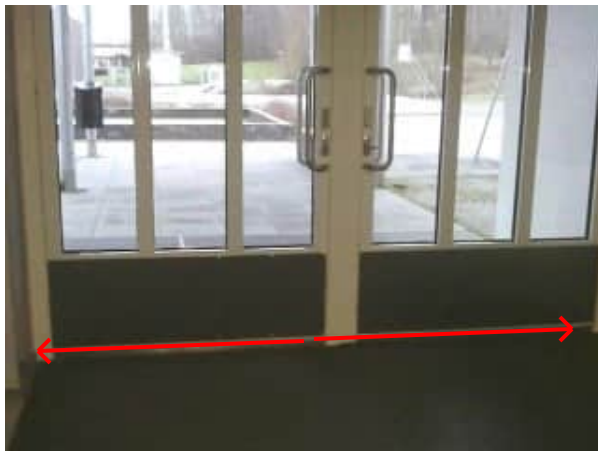
## KUVA 10

Ulko-oven alareunasta tiivisteiden välistä ilmavuotoa. Pintalämpötila alittaa TI raja-arvon. Alakulmassa todennäköisesti myös karmivuoto.

Korjausluokka: 1

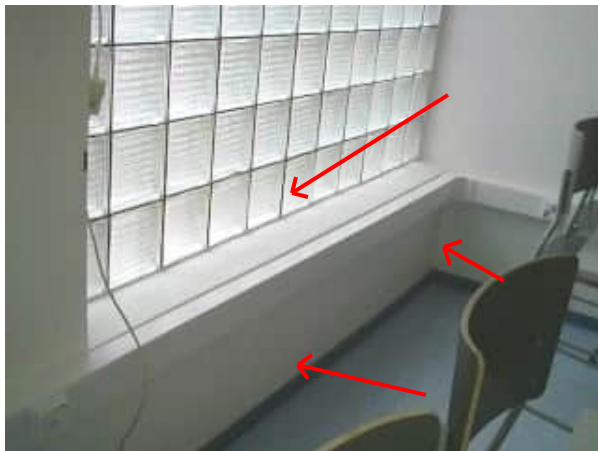
**KUVA 11**

Lasitiilien saumat muodostavat rakenteellisen kylmäsillan, jossa pintalämpötila alittaa TI raja-arvon. Ulkoseinän alaosassa ja alanurkassa on ympäristö kylmempi alue.

Korjausluokka: 3

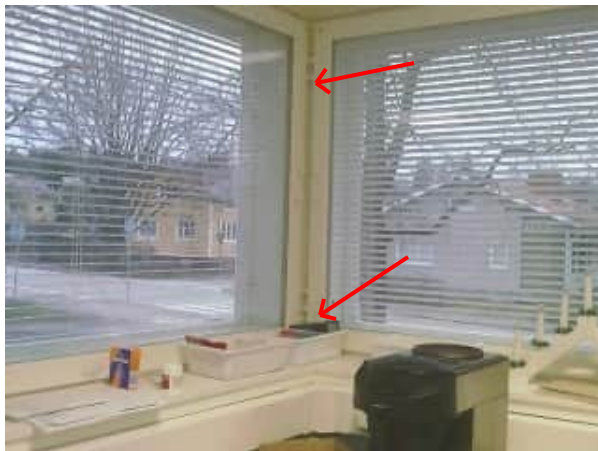
## KUVA 12

Ikkunoiden nurkkaliitoksen kohdalla on rakenteellinen kylmäsilta. Pintalämpötila alittaa TI raja-arvon.

Korjausluokka: 1

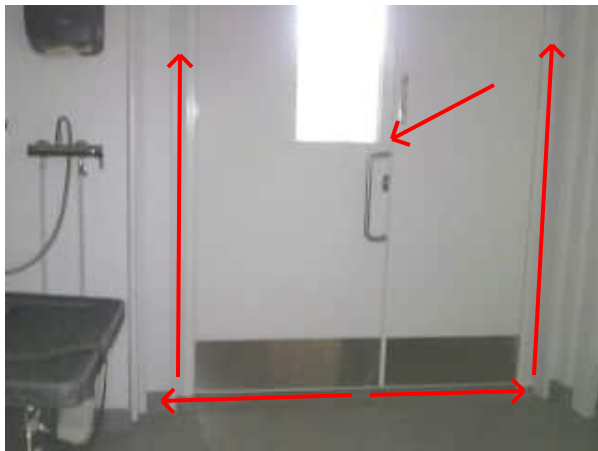
## KUVA 13

Ulko-oven tiivisteiden välistä ilmavuotoa. Pintalämpötila alittaa TI raja-arvon. Vasemmassa alakulmassa karmivuoto.

Korjausluokka: 1

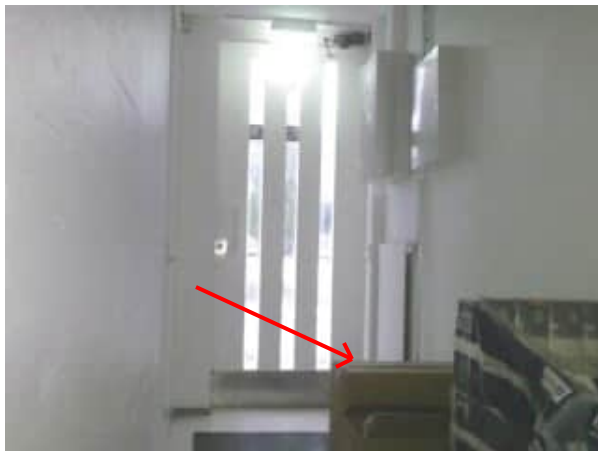
## KUVA 14

Ulko-oven eristetaso on heikko. Oven rakenteen pintalämpötila alittaa laskennallisen lämpötilaindeksin (TI) raja-arvon 61% lähes koko alaltaan. Kyseessä on todennäköisesti ulko-oven rakenteellinen ominaisuus. Ulko-ovessa havaittavissa myös tiivistevuotoa.

Korjausluokka: 1-2

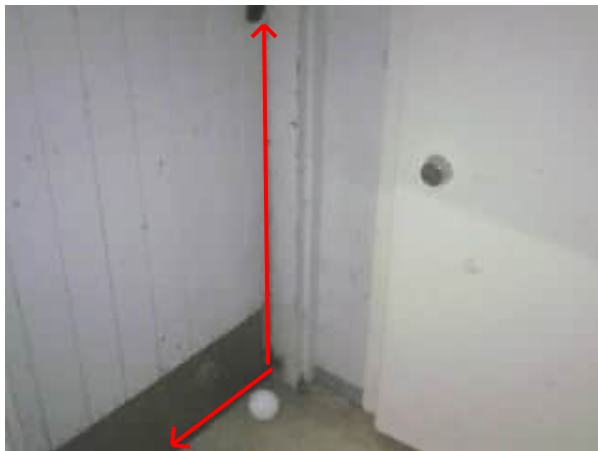
Kohde / huone: 1 Krs. / A128

Ulko-oven tiivisteiden välistä ilmavuotoa. Pintalämpötila alittaa TI raja-arvon.

Korjausluokka: 1

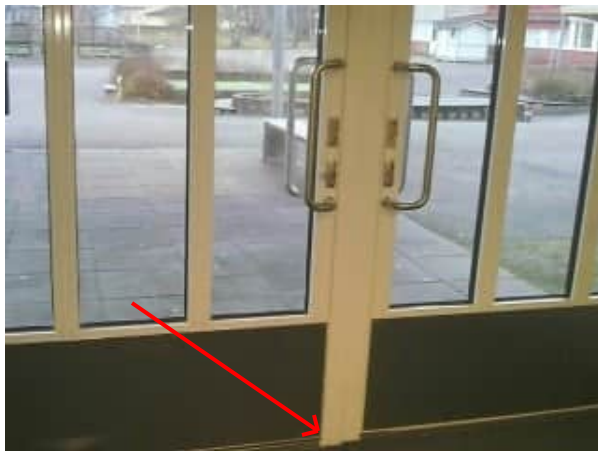
## KUVA 17

Ulko-oven eristetaso on heikko. Oven rakenteen pintalämpötila alittaa laskennallisen lämpötilaindeksin (TI) raja-arvon 61% lähes koko alaltaan. Kyseessä on todennäköisesti ulko-oven rakenteellinen ominaisuus. Ulko-ovessa havaittavissa myös tiivistevuotoa.

Korjausluokka: 1-2

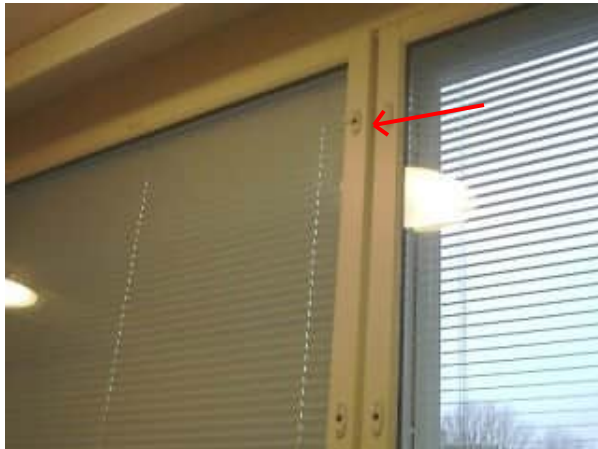
## KUVA 18

Kohde / huone: 1 Krs. / A131

Ikkunan sisäpuitteen ja karmin välissä tiivistevuotoa. Pintalämpötila alittaa paikoittain laskennallisen lämpötilaindeksin (TI) raja-arvon 61%.

Korjausluokka: 1

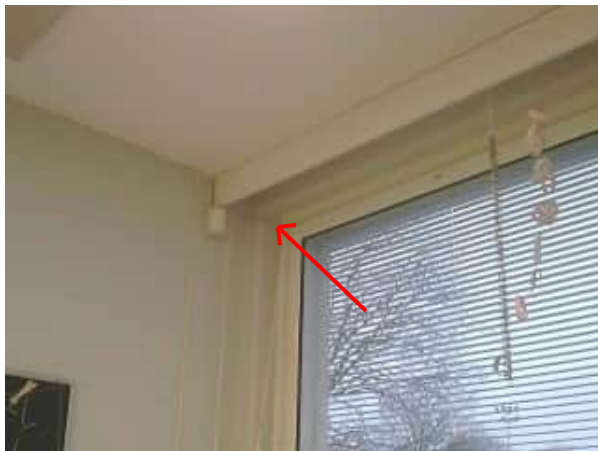
## KUVA 19

Kohde / huone: 2 Krs. / C212

Ikkunan vasemmassa yläkulmassa karmivuotoa. Pintalämpötila alittaa paikoittain laskennallisen lämpötilaindeksin (TI) raja-arvon 61%.

Korjausluokka: 1

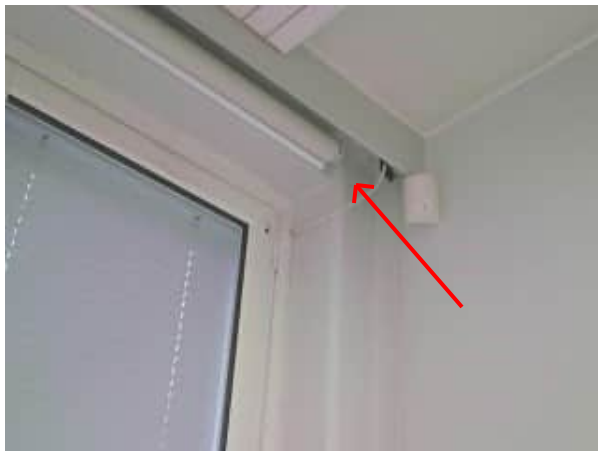
## KUVA 20

Kohde / huone: 2 Krs. / C207

Ikkunan oikeassa yläkulmassa karmivuotoa. Pintalämpötila alittaa paikoittain laskennallisen lämpötilaindeksin (TI) raja-arvon 61%.

Korjausluokka: 1

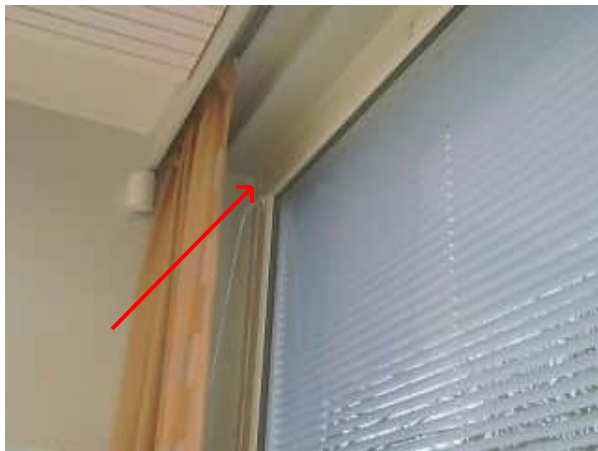
## KUVA 21

Kohde / huone: 2 Krs. / B213

Ikkunan vasemmassa yläkulmassa karmivuotoa. Pintalämpötila alittaa paikoittain laskennallisen lämpötilaindeksin (TI) raja-arvon 61%.

Korjausluokka: 1

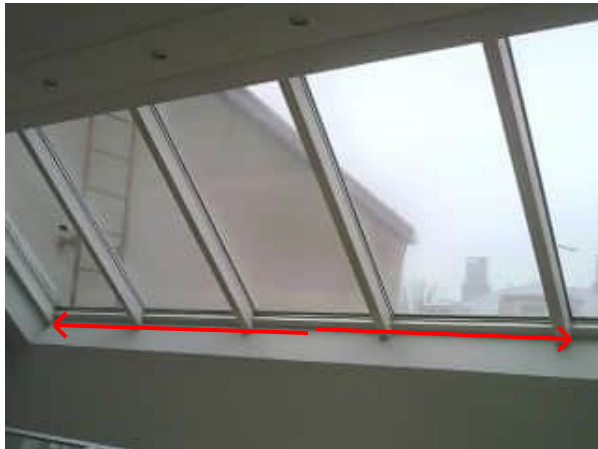
## KUVA 22

Ikkunaelementtien alaosassa rakenteellinen kylmäsilta. Pintalämpötila alittaa laskennallisen lämpötilaindeksin (TI) raja-arvon 61%.

Korjausluokka: 2

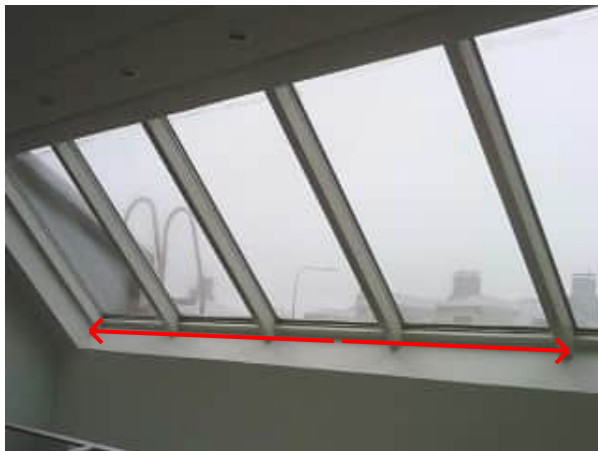
## KUVA 23

Ikkunaelementtien alaosassa rakenteellinen kylmäsilta. Pintalämpötila alittaa laskennallisen lämpötilaindeksin (TI) raja-arvon 61%.

Korjausluokka: 2

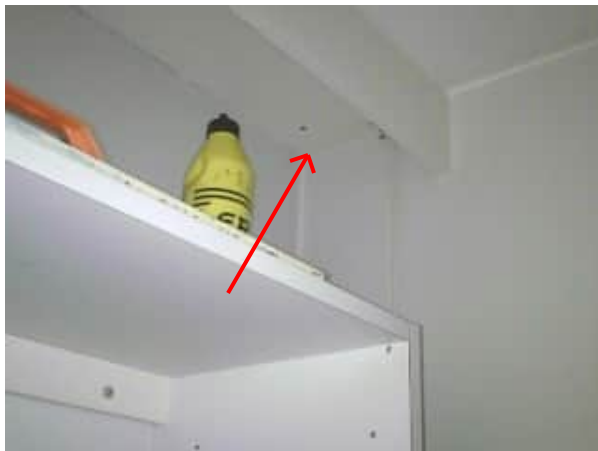
## KUVA 24

Kohde / huone: 2 Krs. / A234

Ulkoseinän ja yläpohjan liitoksessa, nurkassa kylmä alue, joka viittaa kylmäsiltaan. Pintalämpötila alittaa laskennallisen lämpötilaindeksin (TI) raja-arvon 61%.

Korjausluokka: 2

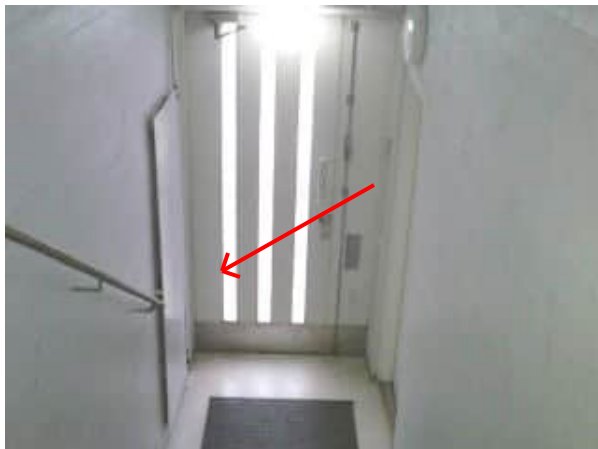
## KUVA 25

Kohde / huone: 1 Krs. / A153

Ulko-oven eristetaso on heikko. Oven rakenteen pintalämpötila alittaa laskennallisen lämpötilaindeksin (TI) raja-arvon 61% lähes koko alaltaan. Kyseessä on todennäköisesti ulko-oven rakenteellinen ominaisuus. Ulko-ovessa havaittavissa myös tiivistevuotoa.

Korjausluokka: 1-2

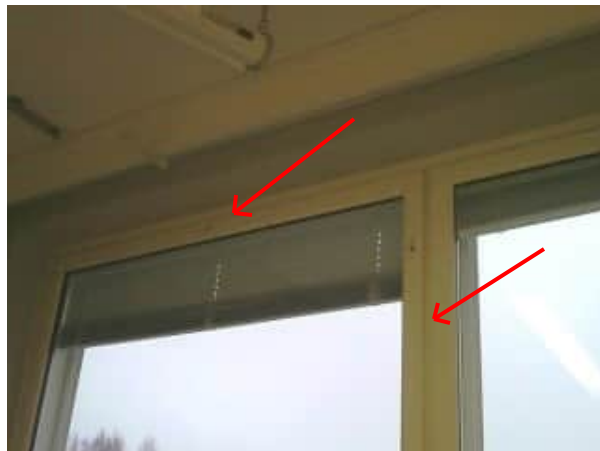
## KUVA 28

Ikkunan sisäpuitteen ja karmin välissä tiivistevuotoa. Pintalämpötila alittaa paikoittain laskennallisen lämpötilaindeksin (TI) raja-arvon 61%.

Korjausluokka: 1

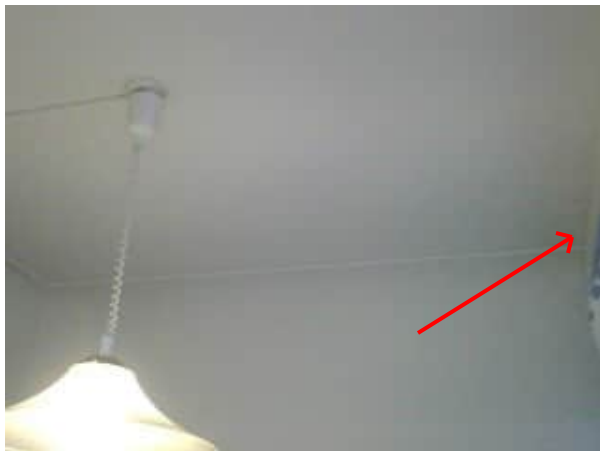
## KUVA 29

Yläpohjassa, väliseinän läheisyydessä on alue, jossa pintalämpötila ympäristöään selkeästi kylmempi. Lähempänä ulkoseinää pintalämpötila alittaa laskennallisen lämpötilaindeksin (TI) raja-arvon 61%.

Korjausluokka: 3

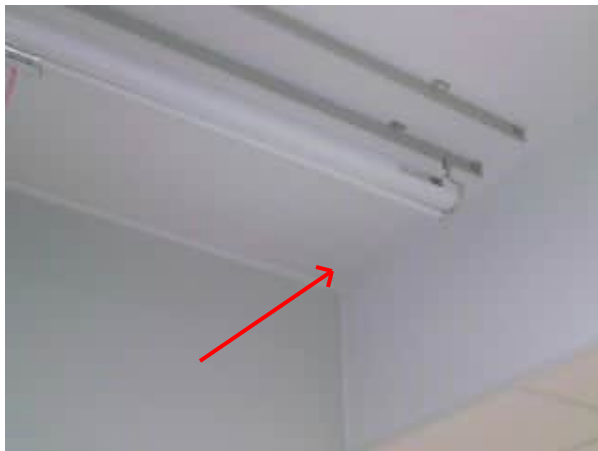
## KUVA 30

Yläpohjassa, väliseinän läheisyydessä on alue, jossa pintalämpötila ympäristöään selkeästi kylmempi. Oikeassa kulmassa pintalämpötila laskennallisen lämpötilaindeksin (TI) raja-arvossa 61%.

Korjausluokka: 3

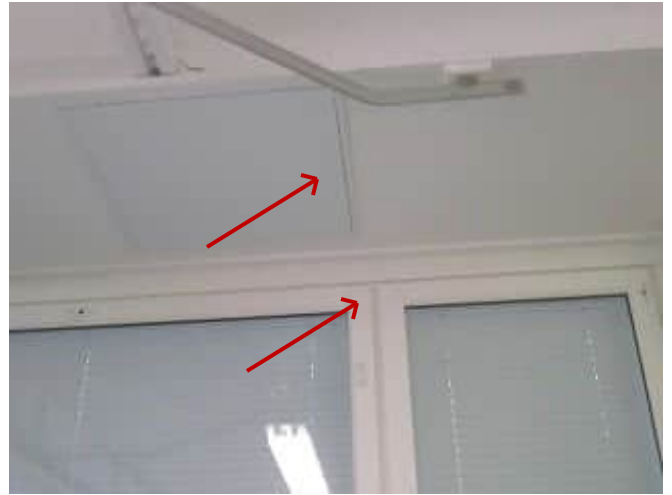
# Kuva 1

**Pientä ilmavuotoa ikkunan tiivisteestä sekä koteloinnin tarkastusluukusta.**

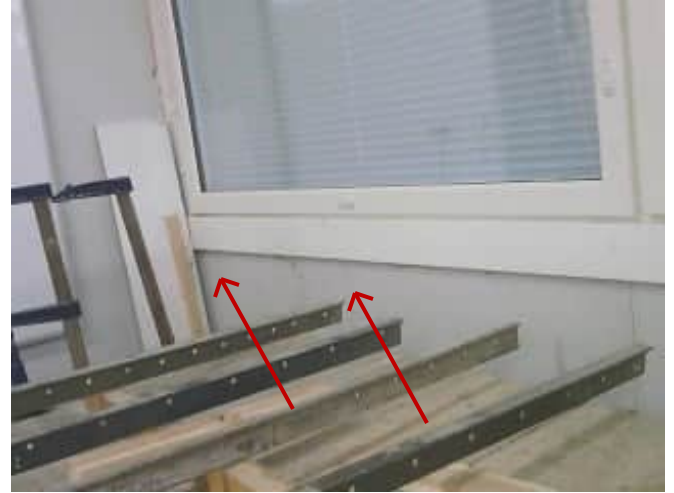
## Kuva 2

**Pientä ilmavuotoa ikkunan ja karmin liitoksesta.**

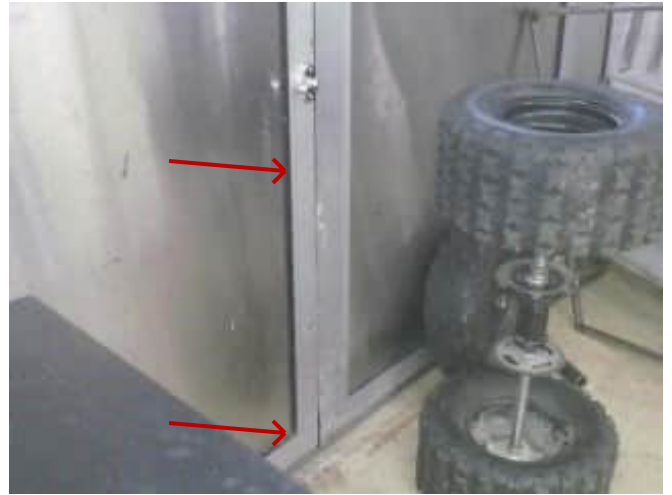
## Kuva 6

**Ilmavuoto varmistettiin myös aistinvaraisesti (kädellä) koska oven pinta on kiiltävä, jolloin se saattaa heijastaa lämpösäteilyä lämpökameraan muista esineistä huoneessa.**

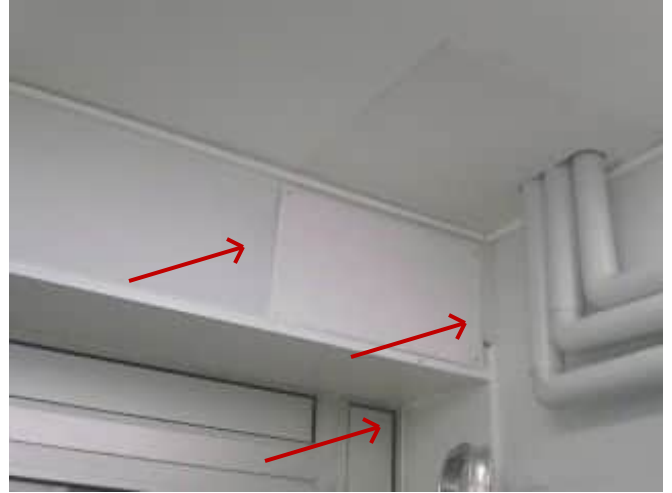
## Kuva 7

**Ilmavuotoa havaittiin oven karmen ja seinän liitoksesta sekä koteloinnin tarkastusluukusta.**

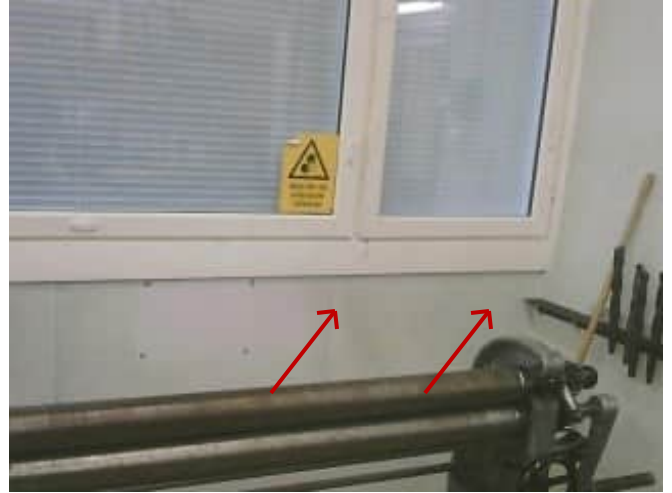
## Kuva 8

**Pientä ilmavuotoa ikkunan ja karmin liitoksesta.**

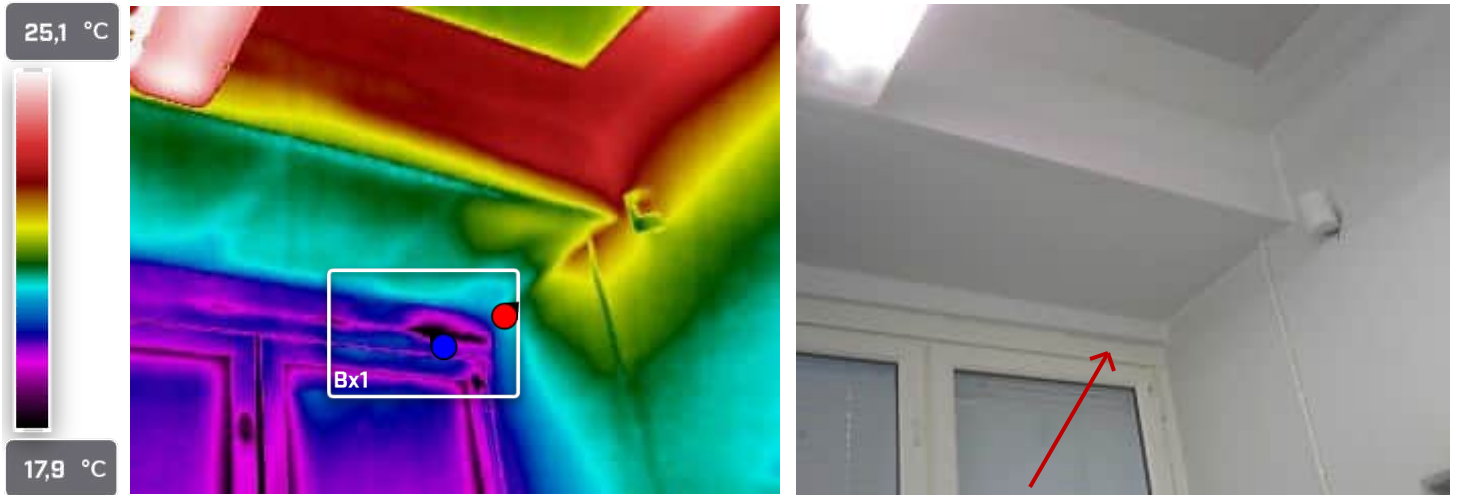
## Kuva 9

**Liitoksen massaus on revennyt.**
