## Tutkimusmenetelmät

# KOSTEUSKARTOITUS 17-18.10, 13.11, 26.11 ja 3.12.

Ekenäs högskoleskola

Ekenäs högstadieskola -Hedvig Sohlbergin katu 3, 10600 Tammisaari

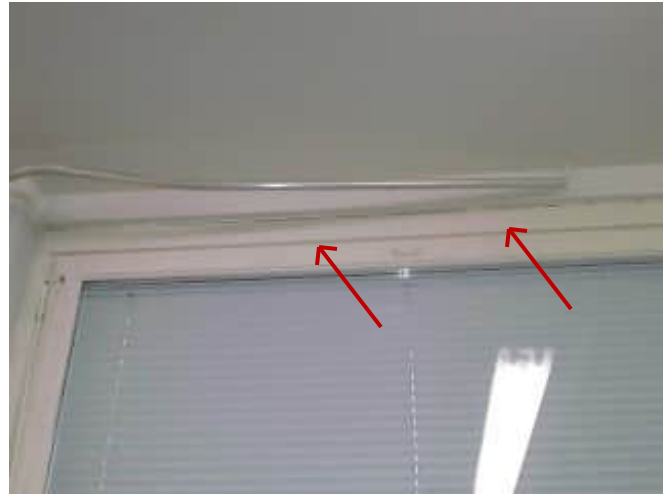
## Kuva 10

**Liitoksen massaus on revennyt.**

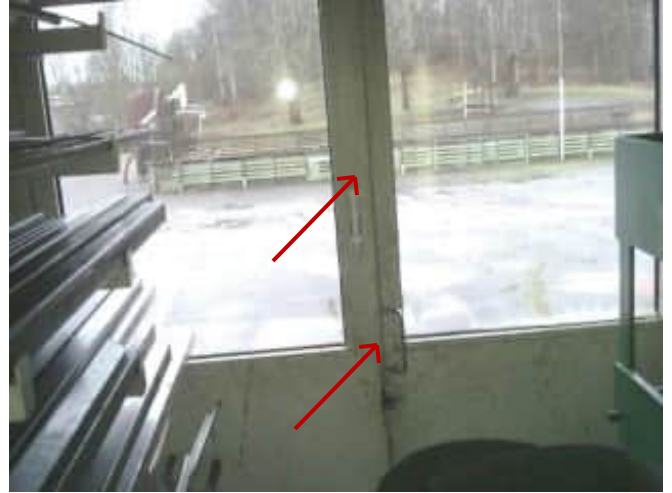
## Kuva 12

**Voimakasta ilmavuotoa oven tiivisteistä.**

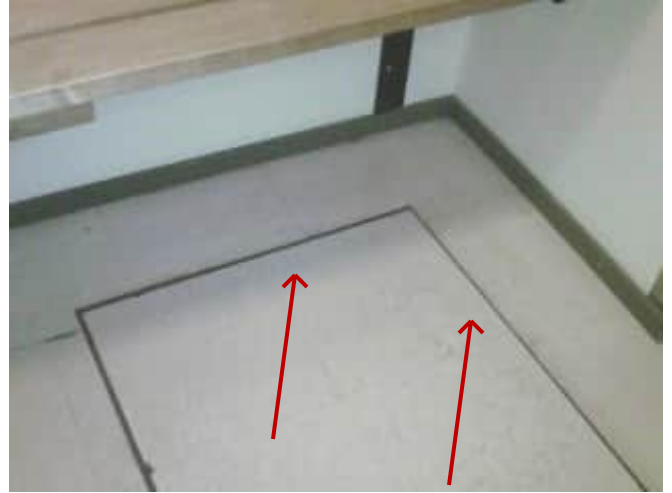
## Kuva 14

Lattialuukun tiivisteistä / reunoista havaittiin ilmavuotoa.

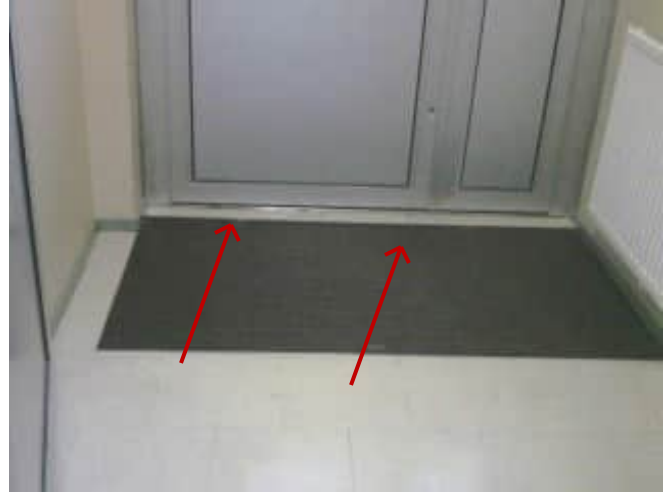
## Kuva 15

Ulko-oven tiivisteistä havaittiin ilmavuotoa.

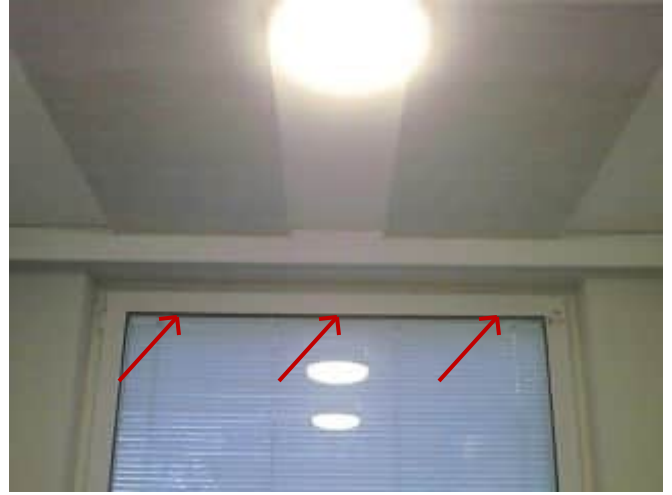
## Kuva 16

Pientä ilmavuotoa ikkunan yläreunasta.

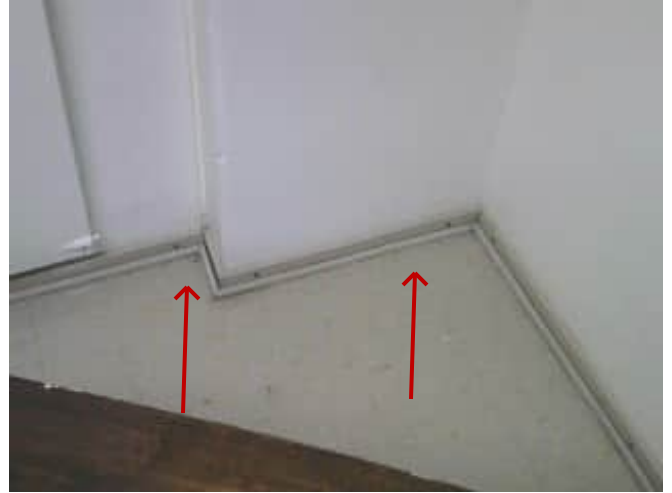
## Kuva 19

**Liitoksen massaus on revennyt.**

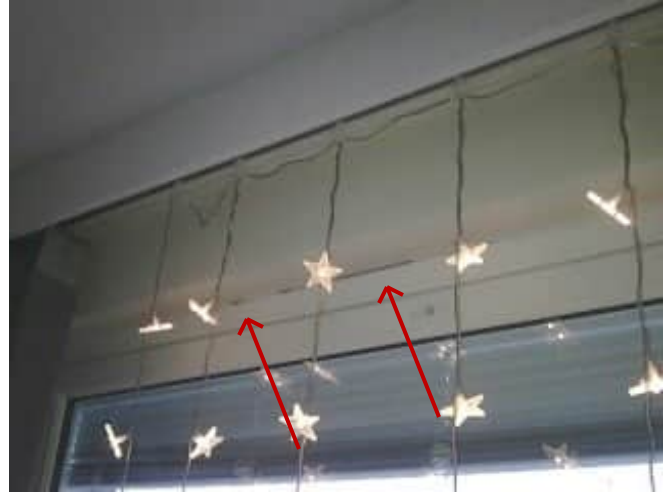
## Kuva 20

**Pientä ilmavuotoa alapohjan ja seinän liitoksesta.**

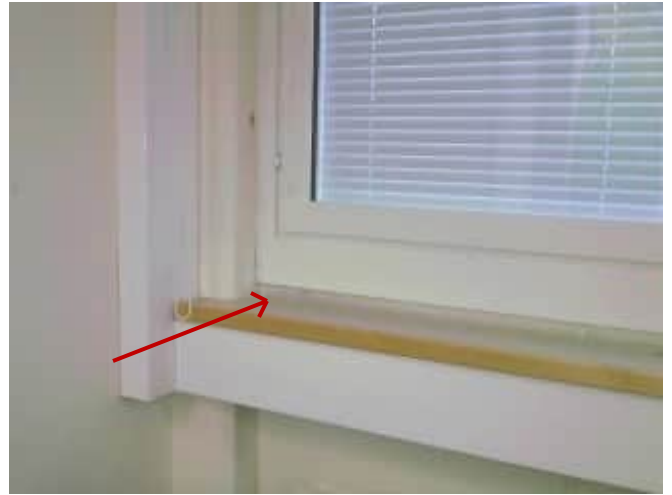
## Kuva 21

Liitoksen massaus on revennyt.

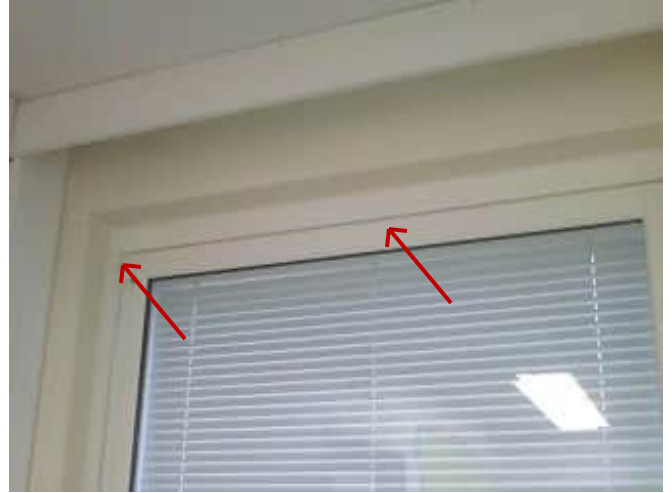
## Kuva 22

**Ikkunan ja karmin liitoksesta havaittiin ilmavuotoa.**

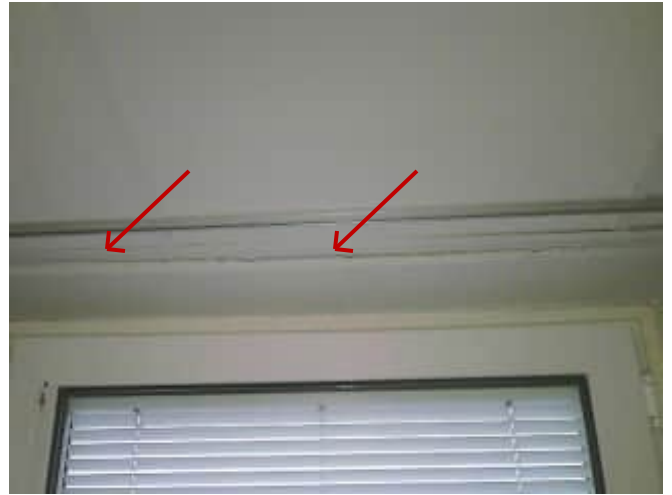
## Kuva 25

**Liitoksen välinen massaus on osittain revennyt.**

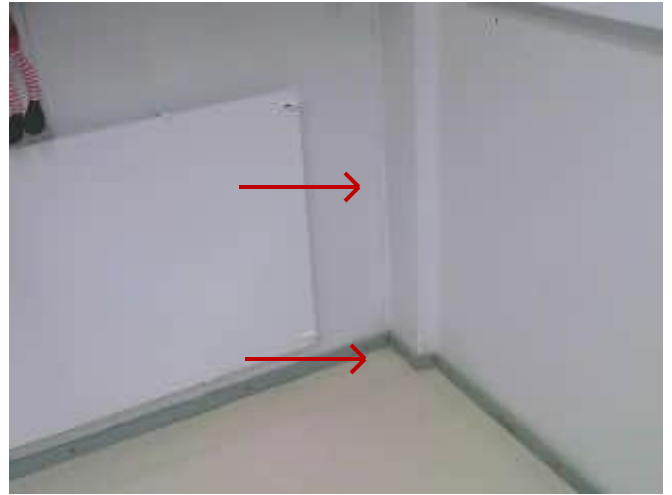
## Kuva 26

**Liitoksen välinen massaus on osittain revennyt.**

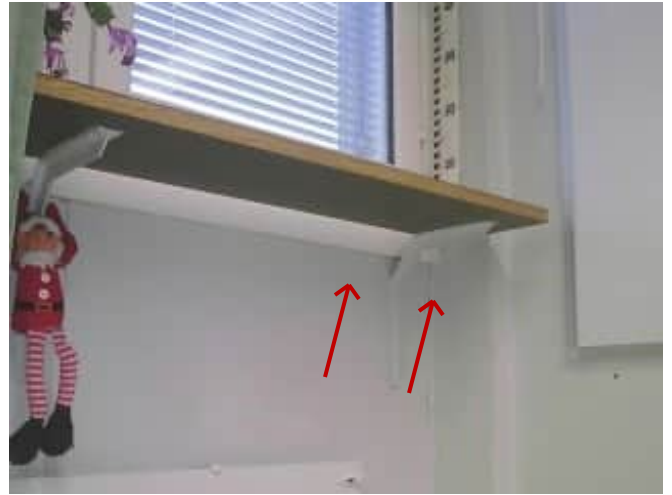
## Kuva 27

Pientä ilmavuotoa alapohjasta sekä seinien liitoksesta.

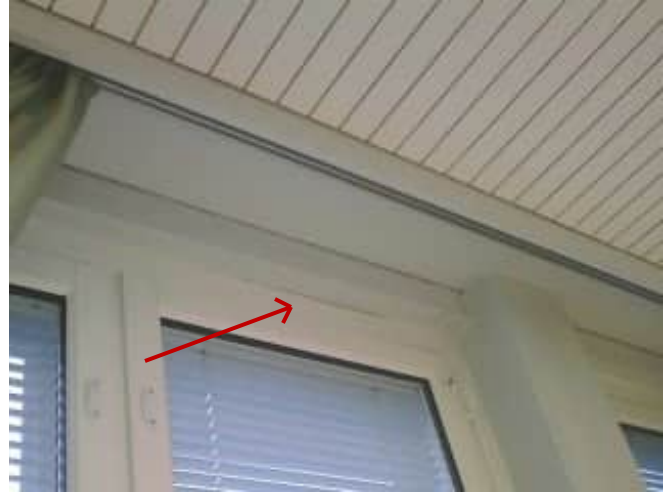
## Kuva 28

Pientä ilmavuotoa ikkunakarmin ja seinän välistä.

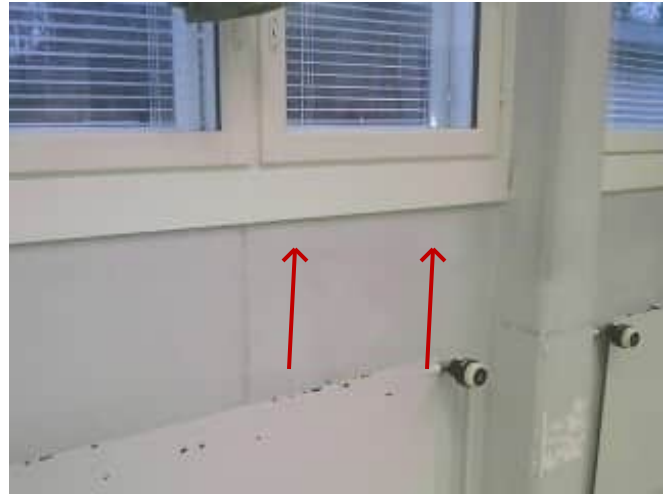
## Kuva 29

**Massaus on auennut.**

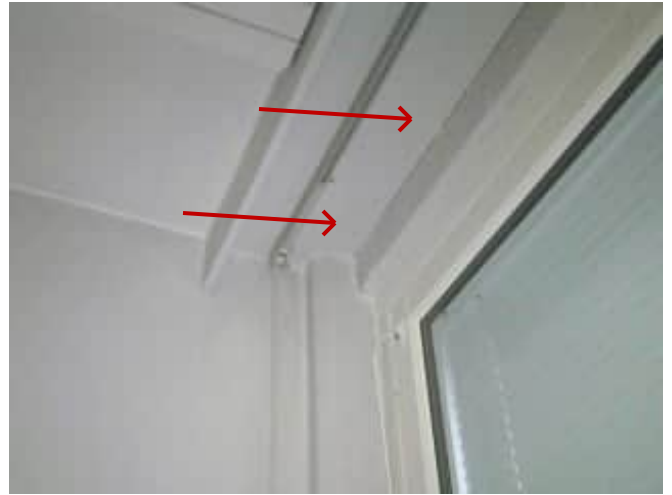
## Kuva 31

Pientä ilmavuotoa karmin ja seinän liitoksesta.

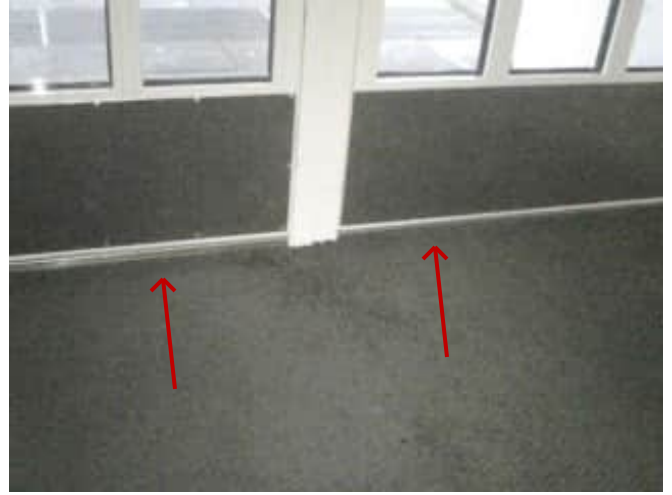
## Kuva 33

**Pientä ilmavuotoa alapohjan ja seinän liitoksesta.**

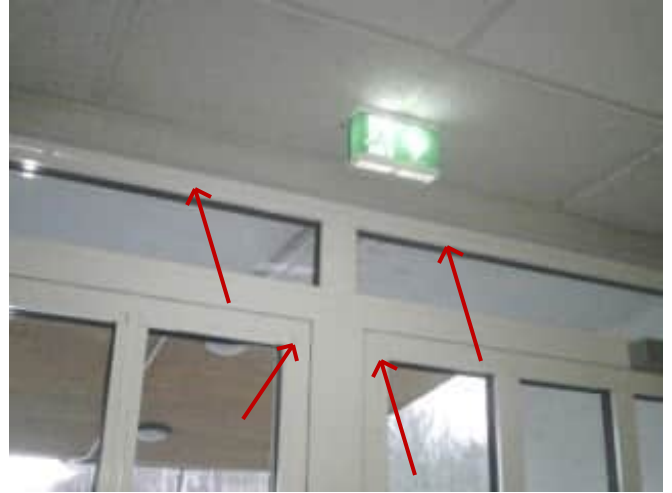
## Kuva 34

**Kohtalaista ilmapuotoa oven alareunan tiivisteistä.**

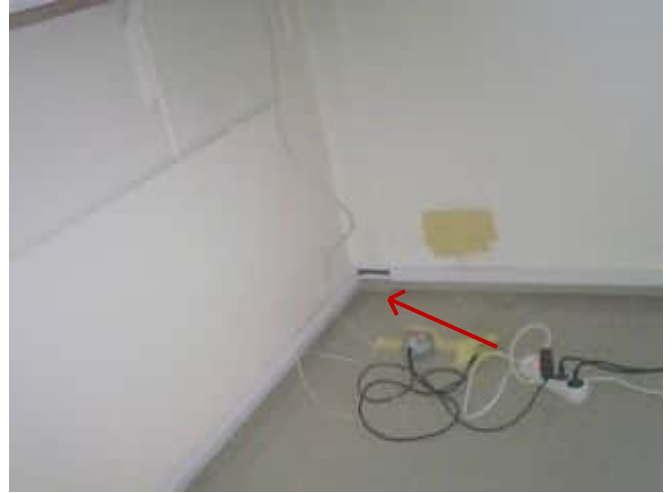
## Kuva 35

Runsasta ilmavuotoa oven tiivisteistä sekä oven karmin ja seinän liitoksesta.

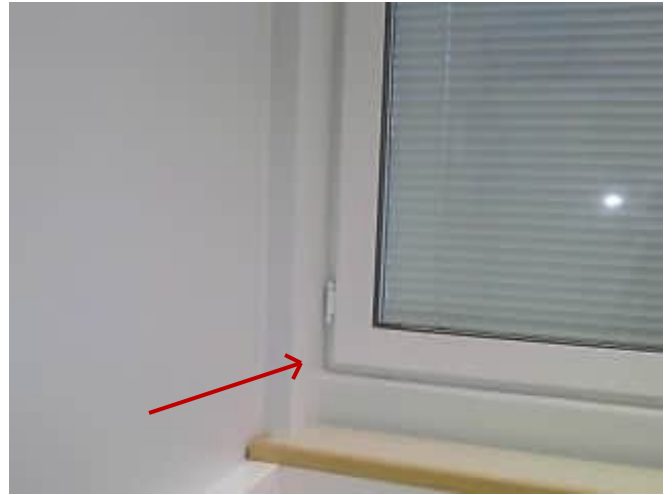
## Kuva 37

**Pientä ilmavuotoa ikkunan karmin ja seinän liitoksesta.**

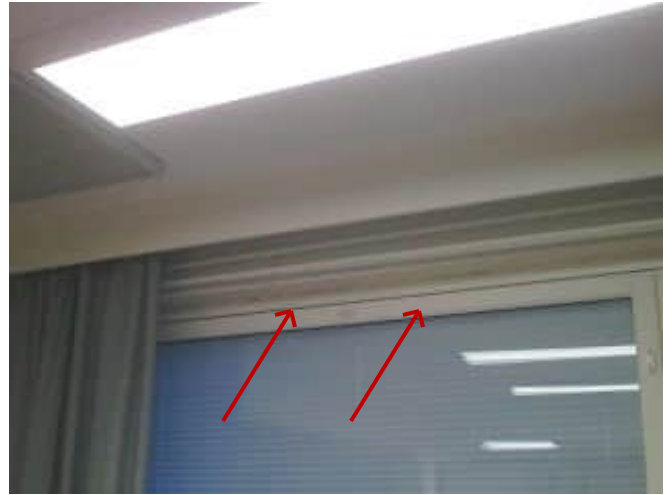
## Kuva 38

Pientä ilmavuotoa ikkunan tiivisteestä.

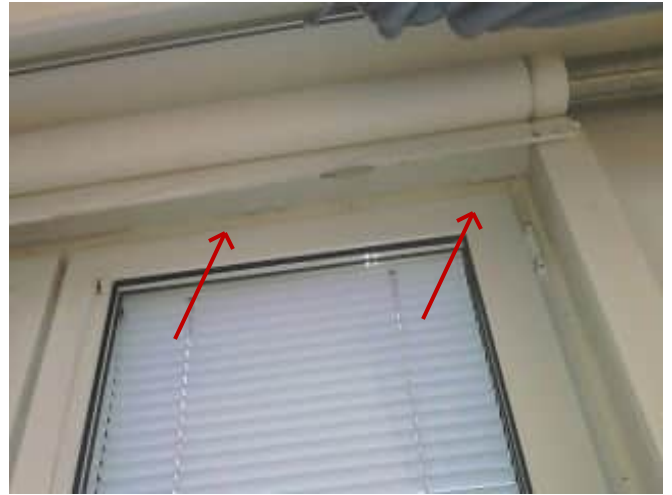
## Kuva 42

Ikkunan karmin ja seinän välinen massaus on auennut.

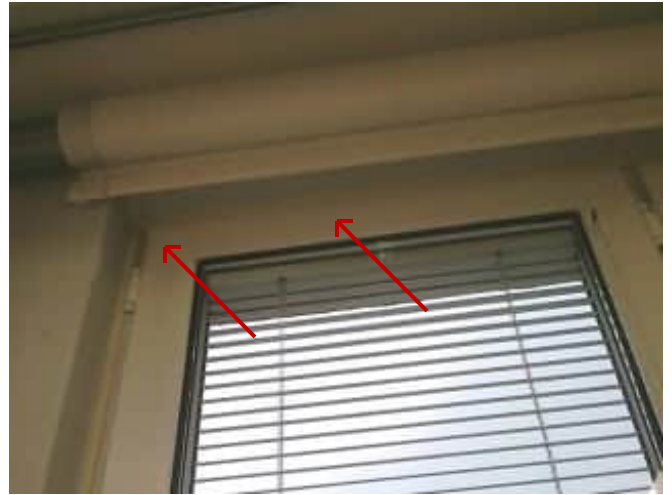
## Kuva 43

Ikkunan karmin ja seinän välinen massaus on auennut.

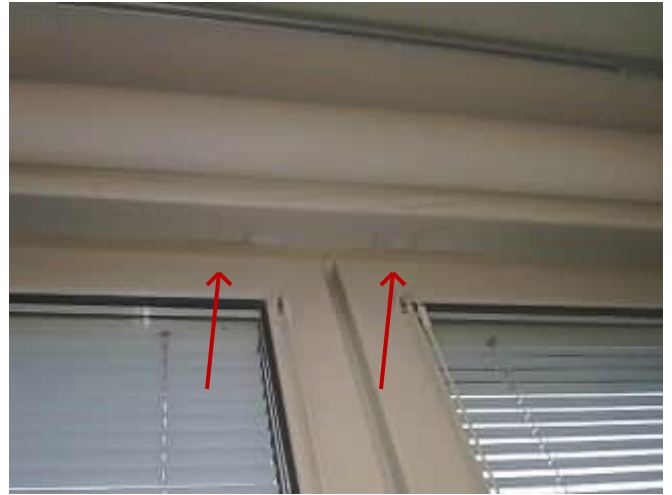
## Kuva 44

Massaus on auennut karmin ja ikkunan välistä.

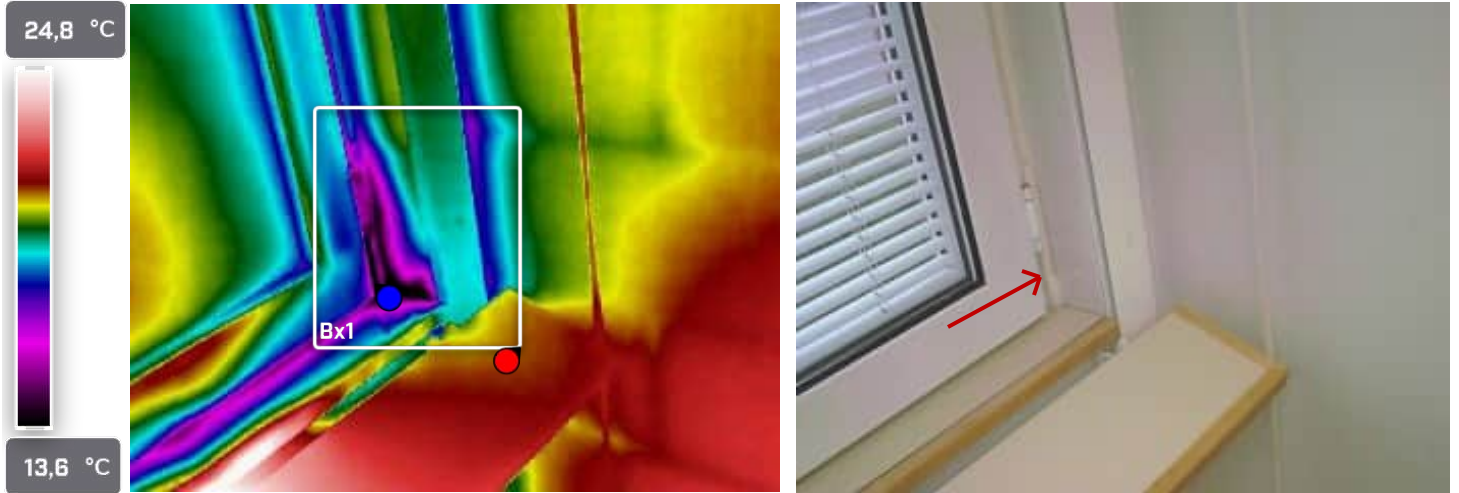
## Kuva 45

Massaus on auennut ikkunan ja karmin välistä.

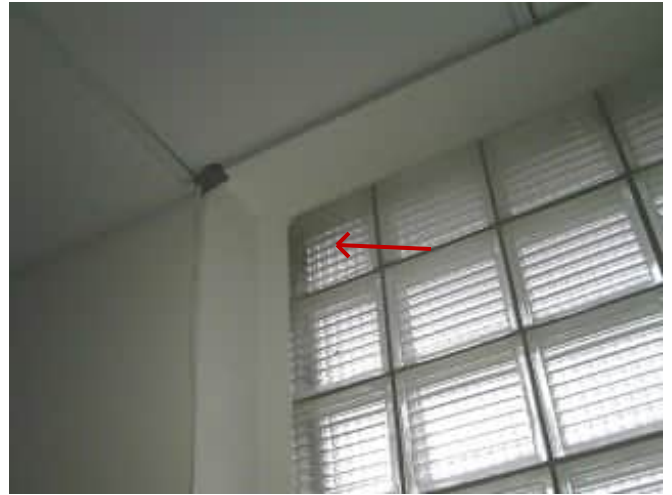
## Kuva 46

**Pientä ilmavuotoa lasitiilen ja seinän liitoksesta.**

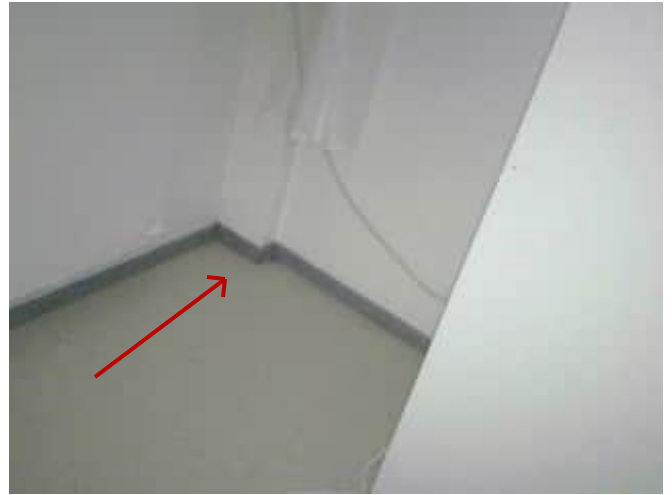
## Kuva 54

Pientä ilmavuotoa alapohjasta.

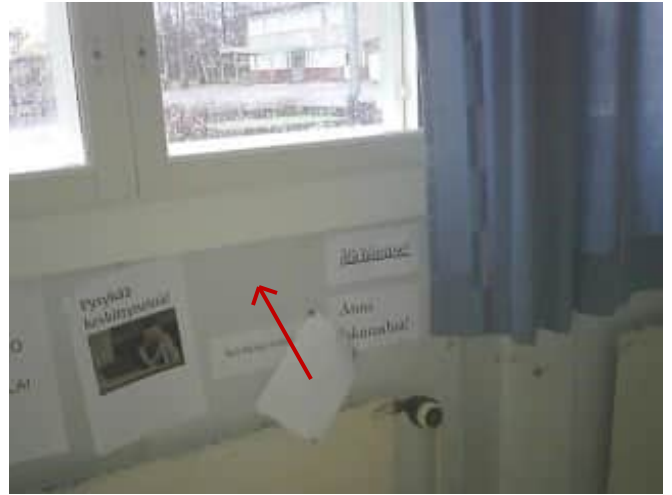
## Kuva 55

Pientä ilmavuotoa ikkunan karmin ja seinän liitoksesta.

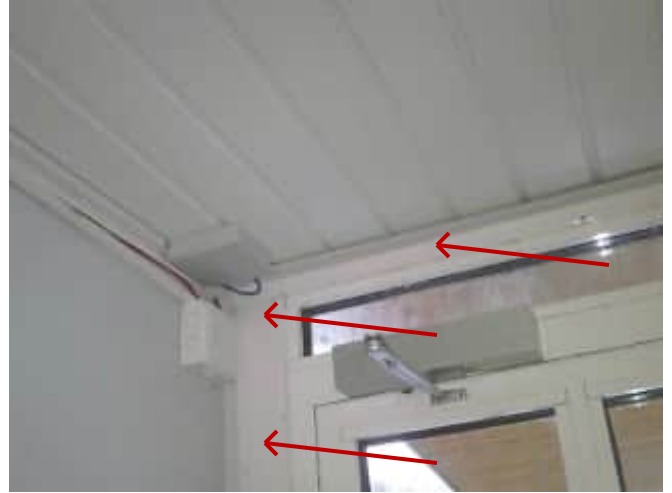
## Kuva 56

**Voimakasta ilmavuotoa ulko-ovien tiivisteistä sekä karmin ja seinän liitoksesta.**

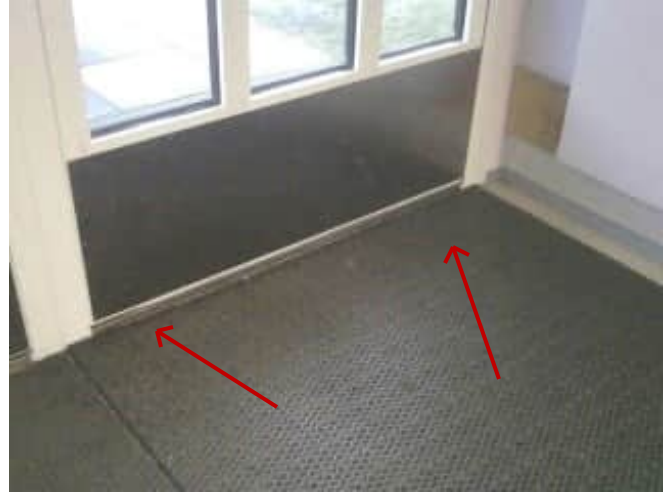
## Kuva 57

**Voimakasta ilmavuotoa ulko-ovien tiivisteistä sekä karmin ja seinän liitoksesta.**

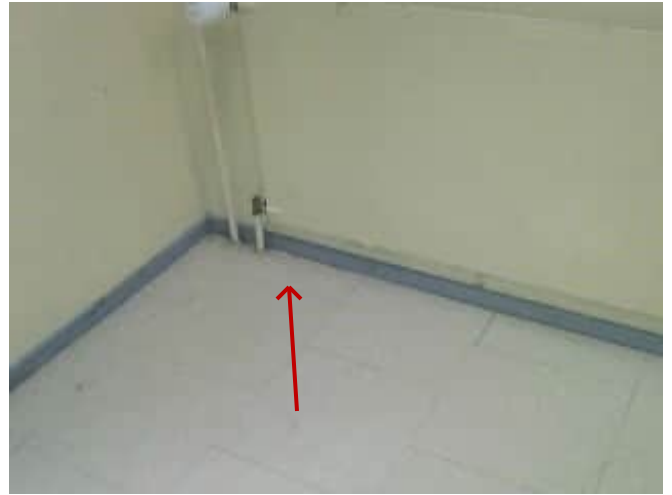
## Kuva 58

**Pientä ilmavuotoa havaittiin alapohjasta.**

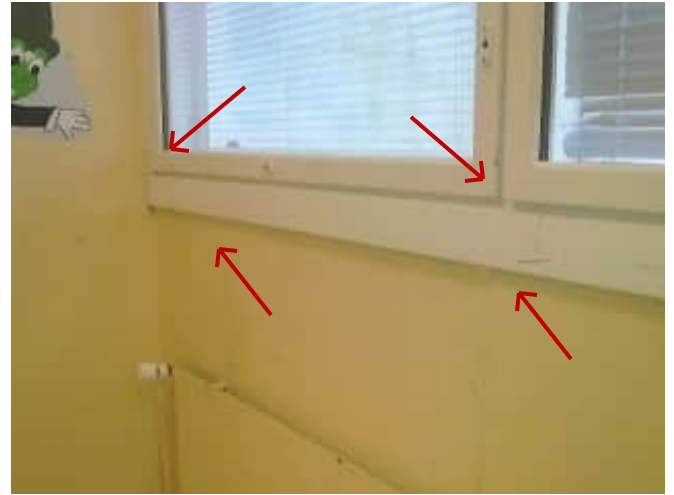
## Kuva 59

Pientä ilmavuotoa useasta kohtaa ikkunan tiivisteistä sekä karmen ja seinän liitoksesta.

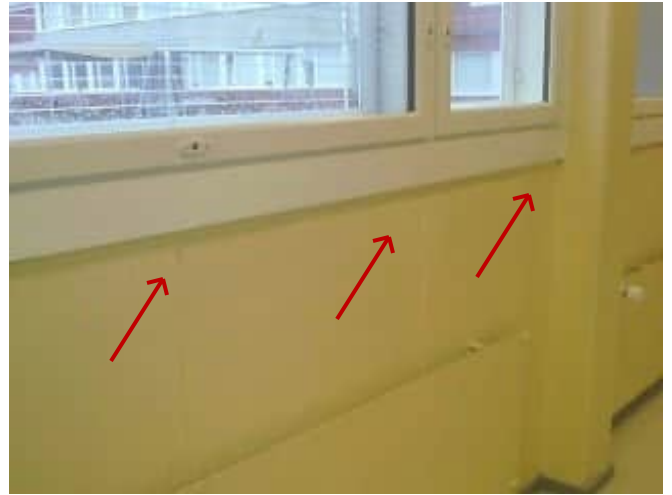
## Kuva 60

**Pientä ilmavuotoa ikkunan karmin ja seinän liitoksesta.**

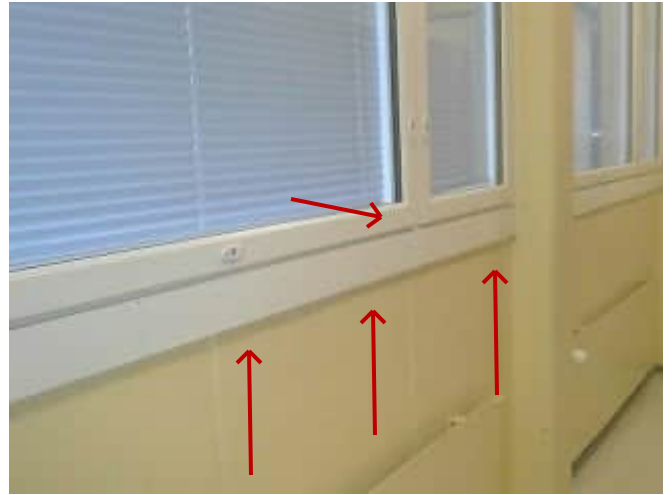
## Kuva 61

Pientä ilmavuotoa ikkunan karmin ja seinän liitoksesta sekä ikkunan tiivisteestä.

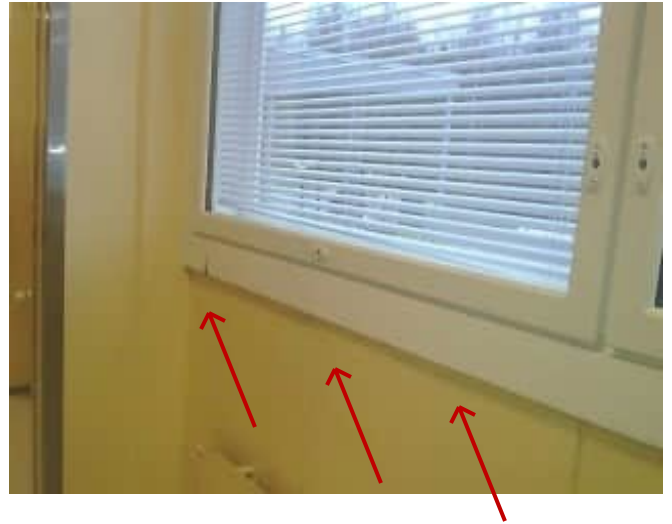
## Kuva 62

Useita ilmvuotoja ikkunan karmin ja seinän liitoksesta.

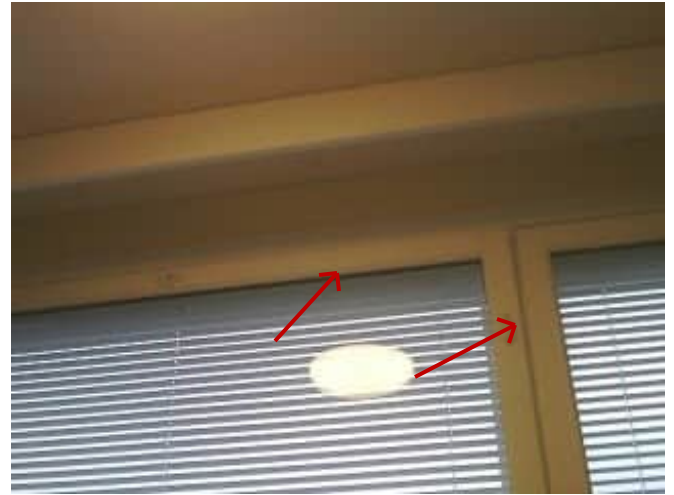
## Kuva 66

**On mahdollista että ikkuna on jäänyt osittain auki tai sitten ikkuna ei mene kunnolla kiinni osasta kiinnityspisteistä.**

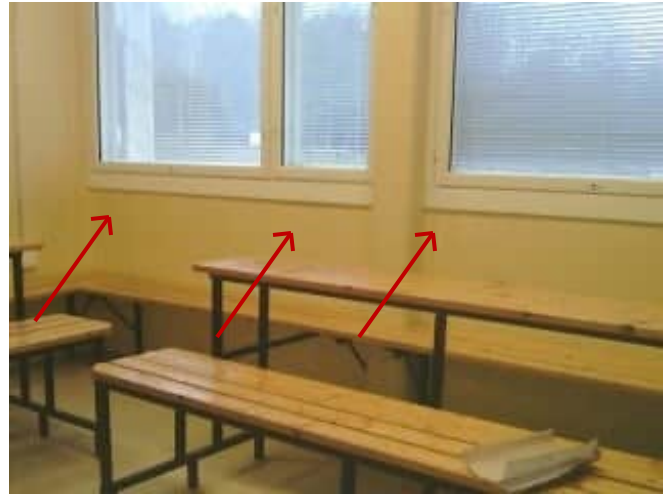
## Kuva 67

Useitä ilmavuotoja ikkunan karmin ja seinän liitoksesta.

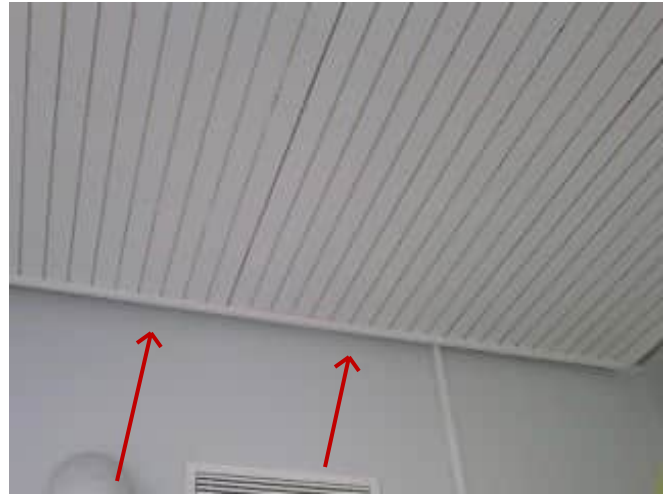
## Kuva 68

**Katon alaslaskun takaa havaittiin ilmavuotoa.**

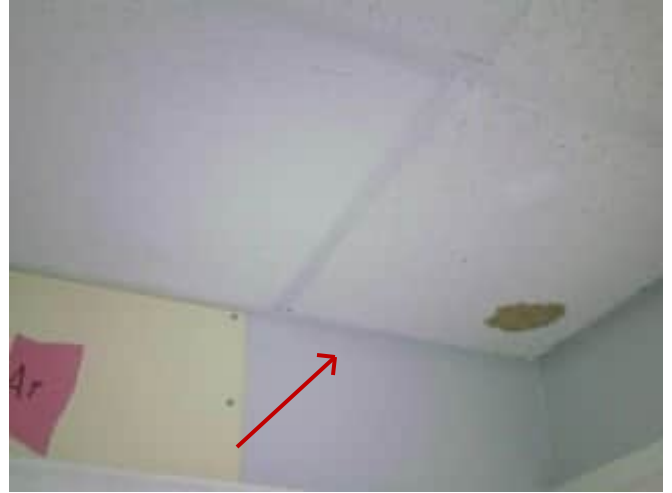
## Kuva 70

**Yläpohjan alaslaskun takaa havaittiin ilmavuotoa.**

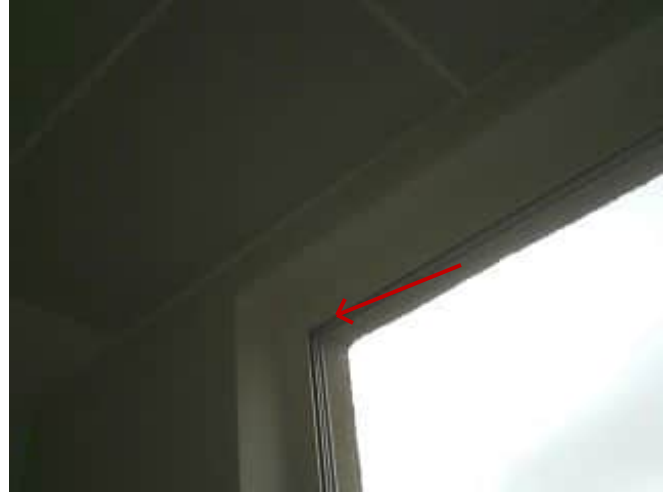
## Kuva 72

**Ikkunan tiivisteestä tai karmin ja seinän liitoksesta havaittiin pientä ilmavuotoa.**

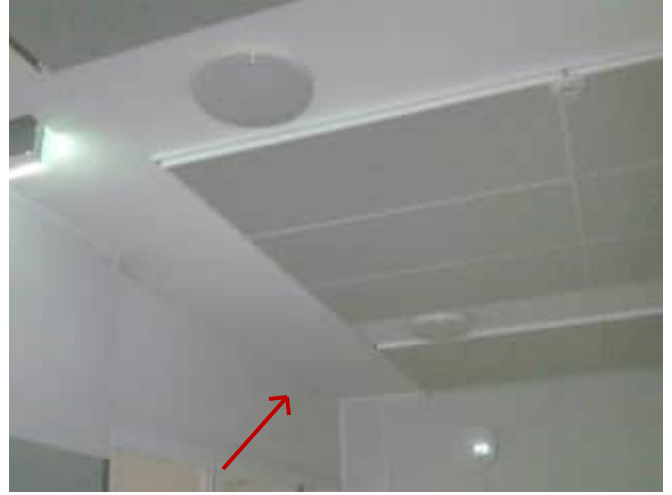
## Kuva 73

**Yläpohjan ja väliseinän liitoksesta havaittiin ilmavuotoa.**

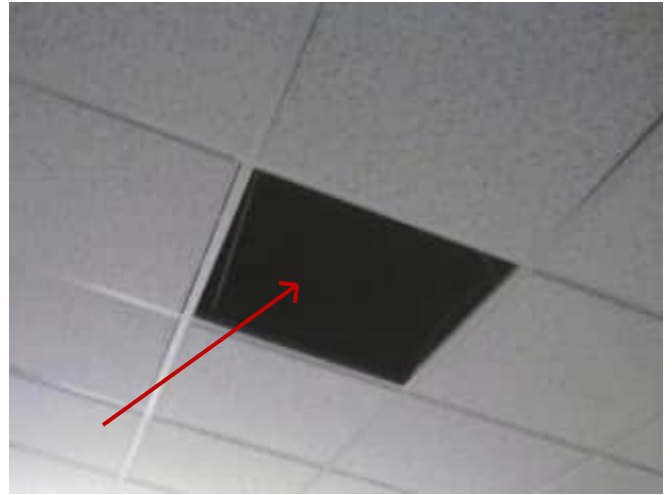
## Kuva 74

Alueella todennäköisesti useita yläpohjaan liittyviä ilmavuotoja alaslaskujen yläpuolella, koska alueella havaittiin laajoja

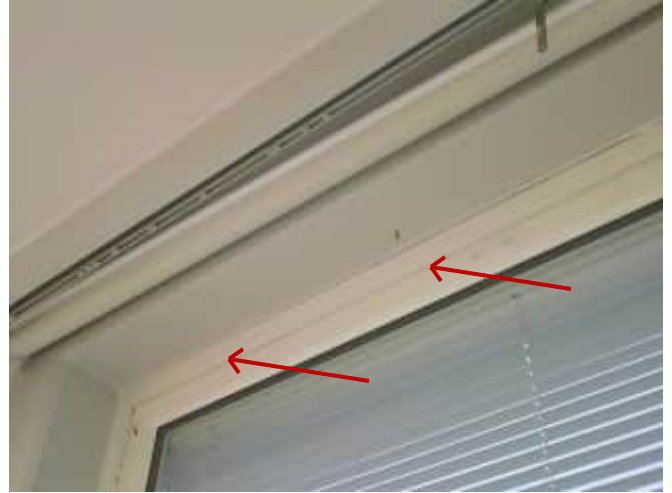
## Kuva 75

**Pientä ilmavuotoa ikkunan karmin ja seinän liitoksesta.**

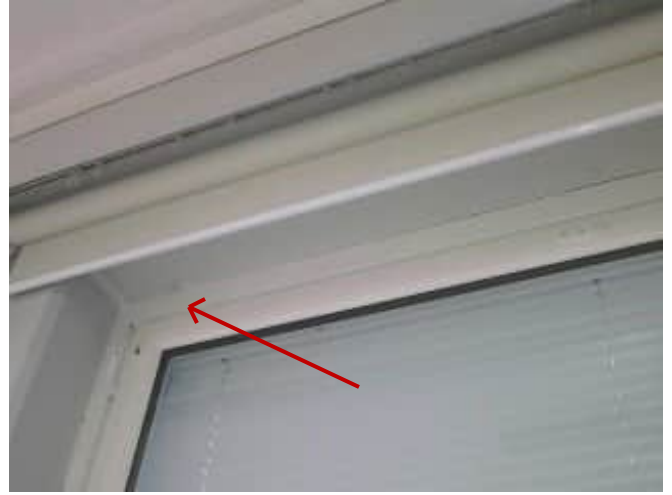
## Kuva 76

**Pientä ilmavuotoa ikkunan karmin ja seinän liitoksesta.**

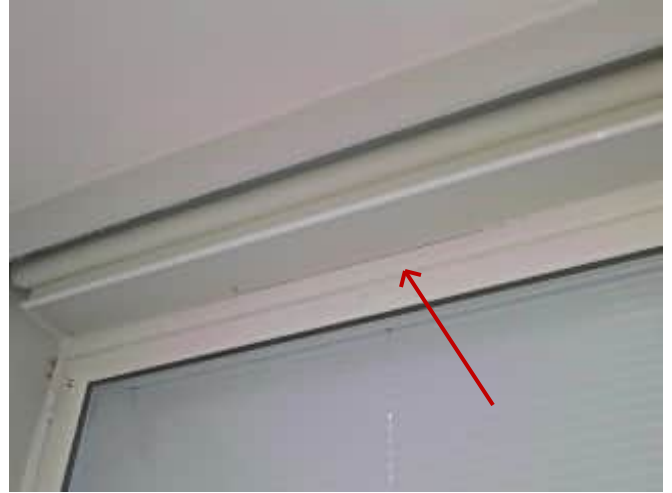
## Kuva 77

Pientä ilmavuotoa ikkunan karmin ja seinän liitoksesta.

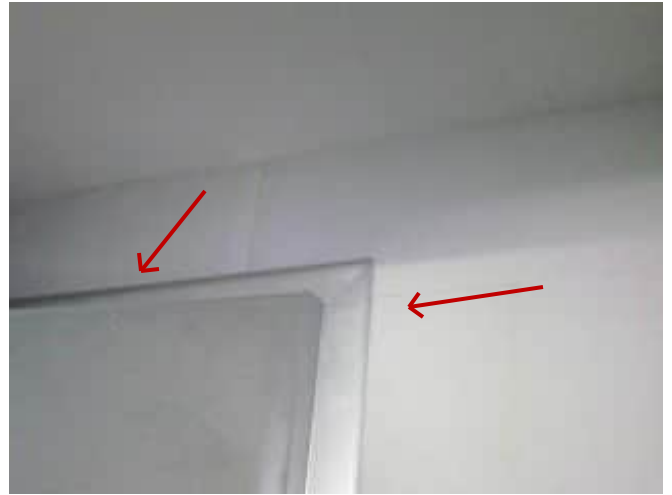
## Kuva 78

**Runsasta ilmavuotoa IV-koneen kanavan läpiviennistä.**

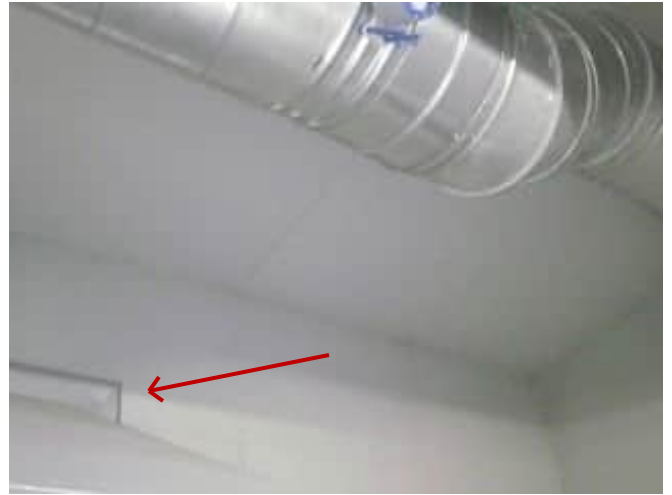
## Kuva 79

**Runsasta ilmavuotoa IV-koneen kanavan läpiviennistä.**

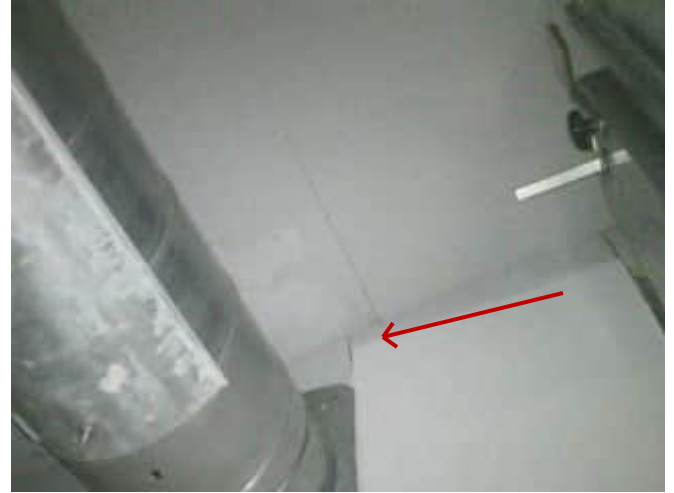
## Kuva 80

**Runsasta ilmapuotoa IV-koneen kanavan läpiviennistä.**

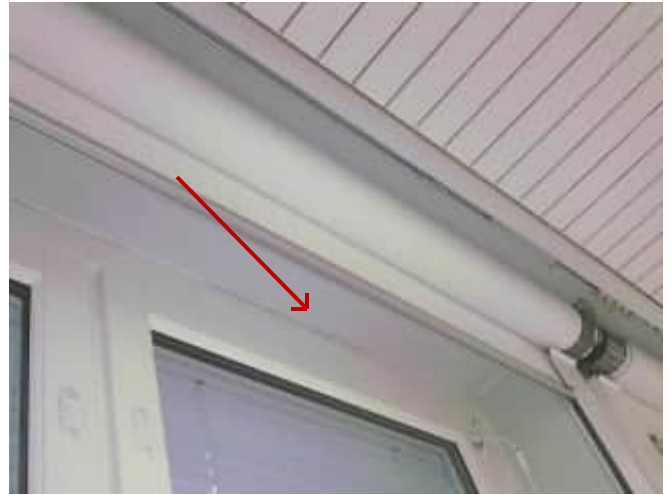
## Kuva 85

**Pientä ilmavuotoa ikkunan karmin ja seinän liitoksesta.**

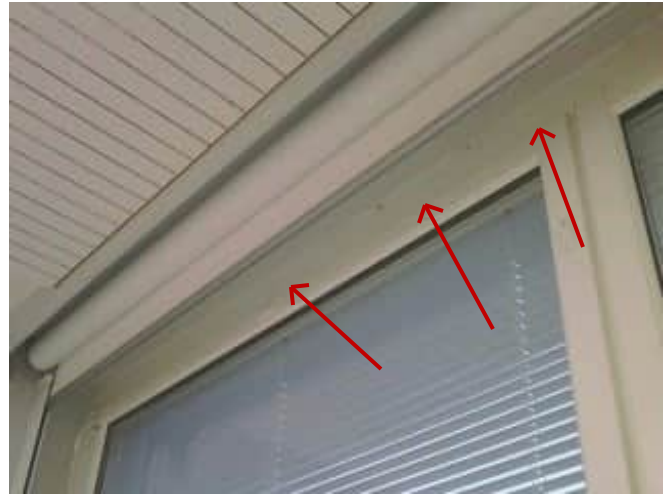
## Kuva 86

**Pientä ilmavuotoa ikkunan karmin ja seinän liitoksesta.**

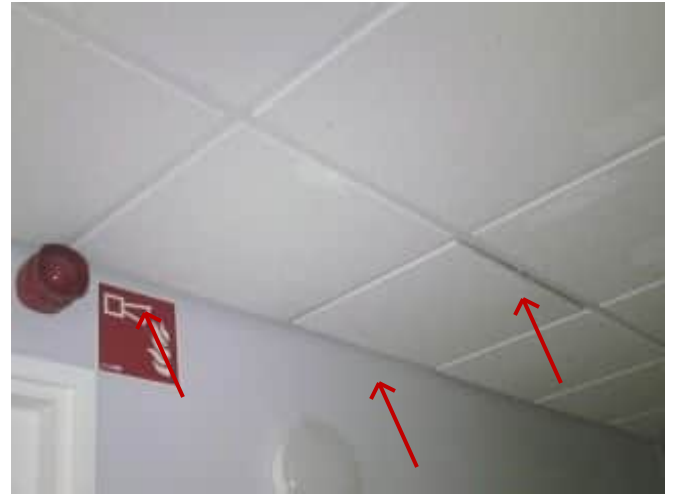
## Kuva 87

Yläpohjan alaslaskun takaa havaittiin laajaa ilmavuotoa.

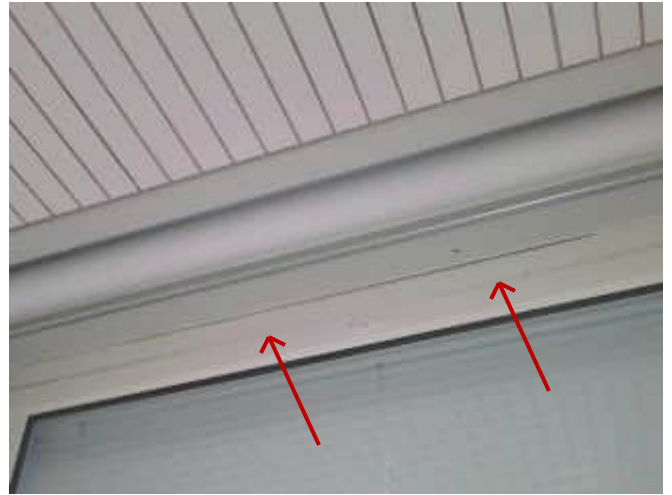
## Kuva 89

Pientä ilmavuotoa ikkunan karmin ja seinän liitoksesta.

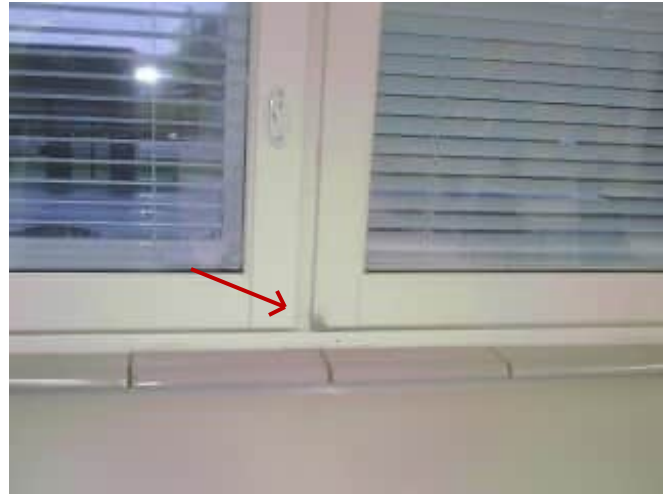
## Kuva 90

Pientä ilmavuotoa ikkunan karmin ja seinän liitoksesta.

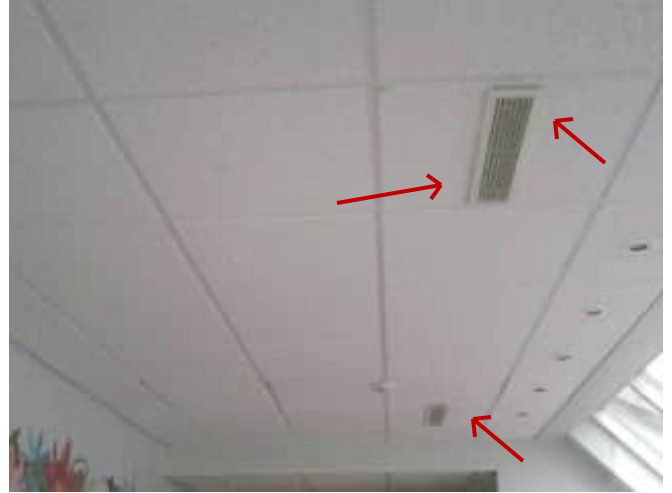
## Kuva 92

Käytävän yläpohjan alaslaskun saumoista havaittiin laajaa ilmavuotoa.

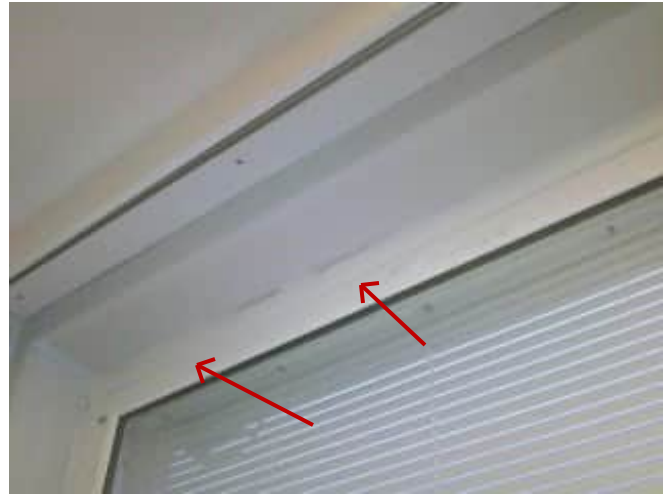
## Kuva 101

**Pientä ilmavuotoa ikkunan karmin ja seinän välistä/ tiivisteestä.**

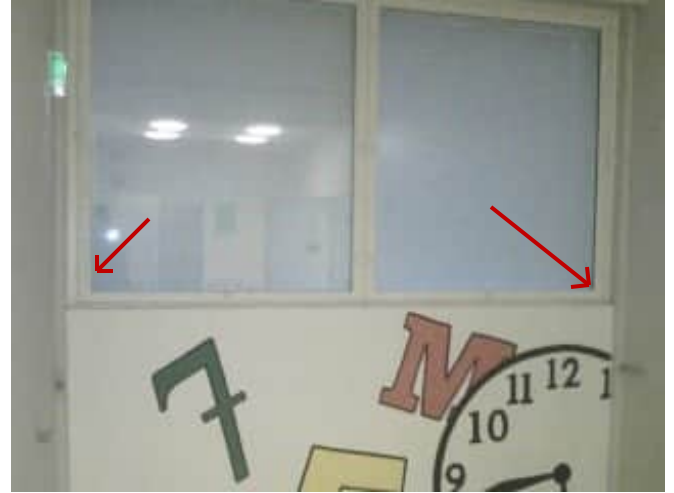
## Kuva 102

Karmin ja seinän välinen massaus on auennut.

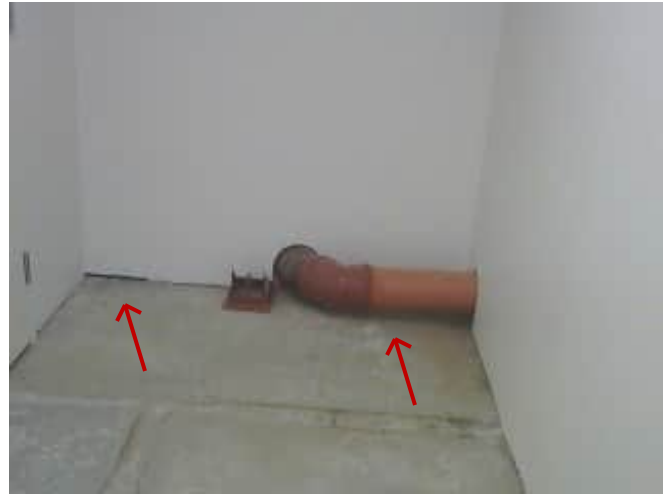
## Kuva 104

**Voimakasta ilmavuotoa kuilusta.**

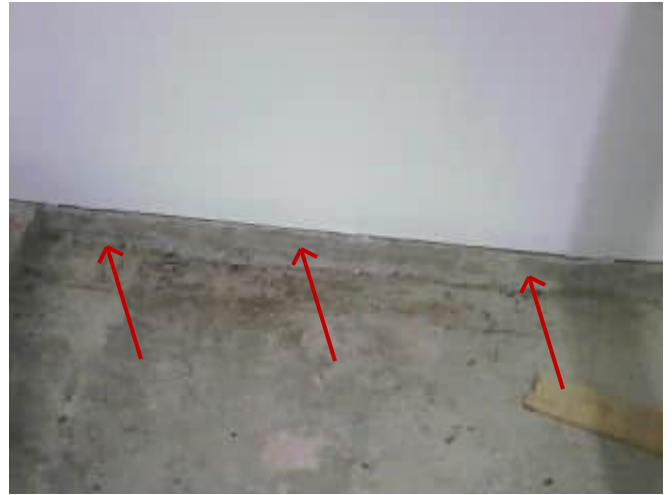
## Kuva 105

Kipsilevyseinän alaosista havaittiin ilmavuotoa.

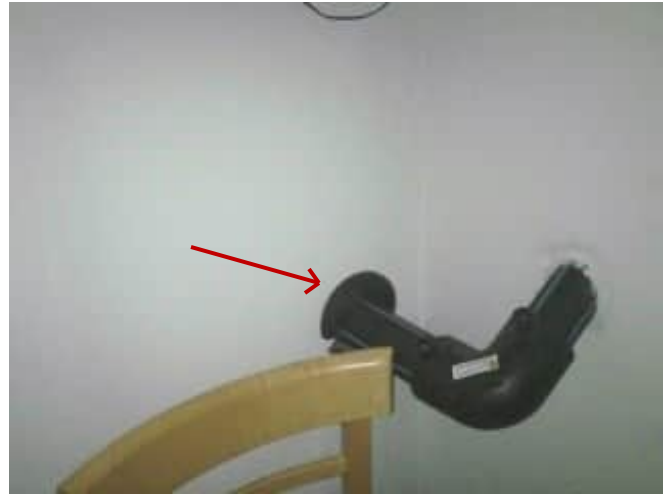
## Kuva 106

Kipsilevyseinän alaosista havaittiin ilmavuotoa.
